Dr inż. Dominika Grygier

Politechnika Wrocławska, Katedra Materiałoznawstwa Wytrzymałości i Spawalnictwa,
ul. Smoluchowskiego 25, 50-370 Wrocław
e-mail: dominika.grygier@pwr.wroc.pl

Wpływ eksploatacji gąsienic elastomerowych na wybrane własności drutów stalowego kordu

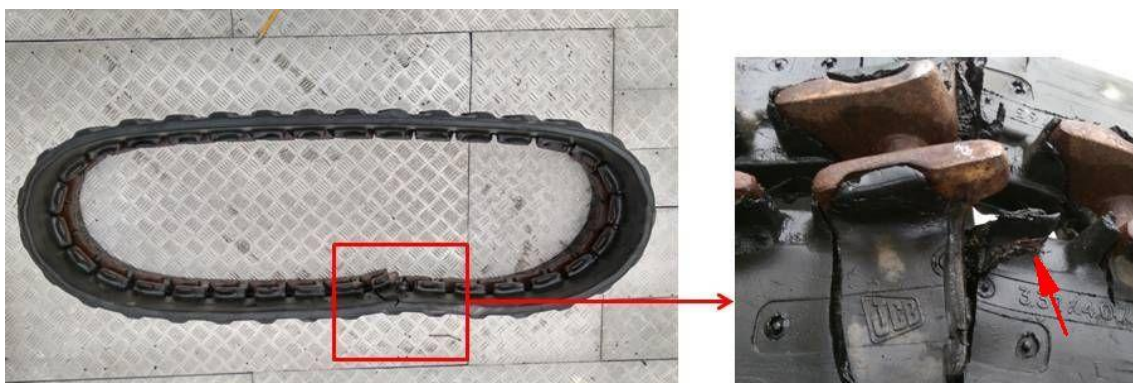
Rys. 1. Uszkodzona gąsienica elastomerowa pochodząca z minikoparki JCB model 8018 CTS. Widoczny fragment stalowego kordu, który przebił warstwę gumy i doprowadził do uszkodzenia bieźnika (strzałka).

Gąsienice elastomerowe minikoparek narażone są podczas eksploatacji na ciągłą styczność z podłożem, częste hamowanie oraz liczne uderzenia w nierówności. Takie warunki pracy mogą prowadzić do uszkodzania materiału stalowego kordu, stanowiącego usztywnienie konstrukcji gąsienicy, a w konsekwencji do zmiany jej własności użytkowych. Wyniki ankietyzacji przeprowadzonej wśród dolnośląskich firm ogólnobudowlanych, wykazały, że średnia żywotność gąsienic elastomerowych stosowanych w minikoparkach to około 825 motogodzin, a najczęstszą przyczyną ich uszkodzeń jest rozerwanie stalowego kordu skutkujące przerwaniem ciągłości bieźnika (rys. 1).

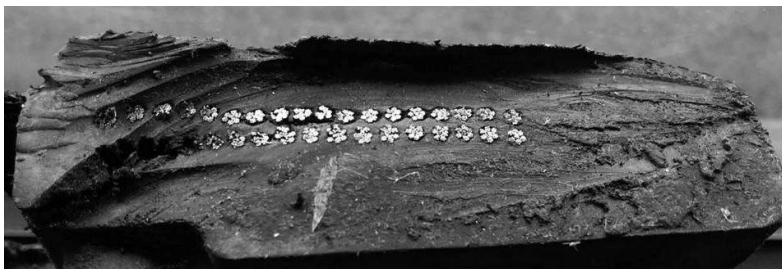
Rys. 4. Przekrój poprzeczny przez gąsienicę elastomerową Nr 1, widoczny sposób rozmieszczenia stalowego kordu.

Do oceny wpływu eksploatacji gąsienic elastomerowych na strukturę i wybrane własności mechaniczne stali perlitycznej pobrano z ich stalowego kordu próbki drutów o średnicy $d=0,3$ mm. Badania makroskopowe rodzaju zastosowanego wzmocnienia wykazały, że we wszystkich gąsienicach występuje 36 linek stalowego kordu, rozłożonych w dwóch równoległych warstwach po 18 linek w każdej (rys. 4). Każda z linek kordu zbudowana jest z 7-miu identycznych splotek o średnicy 0,9 mm. Jedną z nich stanowi rdzeń, na którym owinięte są w postaci jednej warstwy pozostałe splotki (rys. 5). Linka kordu zwija się w kierunku prawym. Wszystkie splotki zbudowane są z 12 drutów o średnicy 0,3 mm i składają się z jednego drutu splotowego oraz nawiniętych na niego śrubowo dwóch warstw, pozostałych jedenastu drutów. Splotka wykonana jest ze zwiem w kierunku lewym.

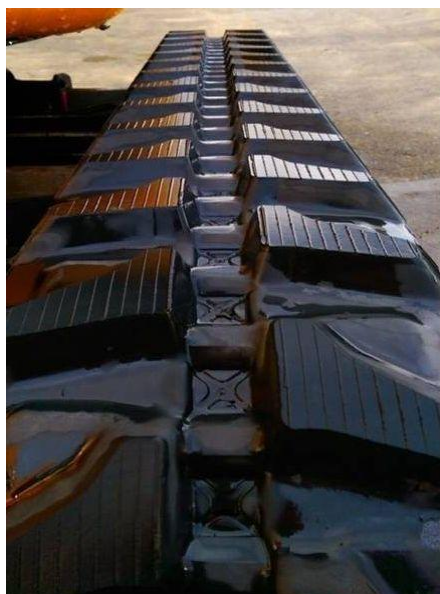
Rys. 6. Gąsienica elastomerowa Nr 1, próbka nieeksploatowana. Na powierzchni brak pęknięć i uszkodzeń, krawędzie bieżnika są ostro zakończone, a ścianki segmentów jednolite, widoczne pozostałości procesu produkcyjnego w postaci liniowych zgrubień.

Badania makroskopowe gąsienicy Nr 1 wykazały, iż powierzchnia styku gąsienicy z podłożem była idealnie płaska, na powierzchni bieżnika zaobserwowano pozostałości procesu produkcyjnego w postaci liniowych zgrubień (rys. 6). Krawędzie bieżnika badanej gąsienicy były ostro zakończone, a ścianki segmentów jednolite. Materiał, z którego wykonano badany element był jednolity i nie wykazywał oznak starzenia, a grubość bieżnika wynosiła około 47 mm.
