KRZYSZTOF
KAPERCZAK

BARBARA RYMSZA

Woda przez chodnik – problem osób niepełnosprawnych

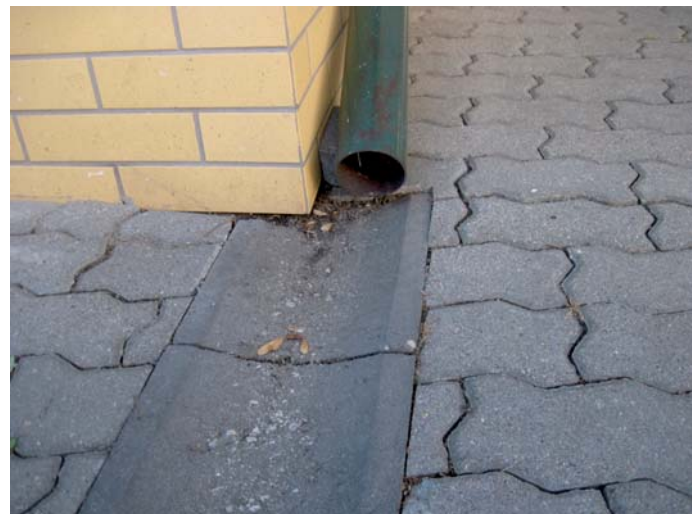
Fot. 2. Przykład odprowadzenia wody z dachu za pośrednictwem chodnika – Warszawa

W drugim przypadku rzygacz rury spustowej wyrzuca wodę bezpośrednio na chodnik, skąd dzięki pochyleniu woda spływa grawitacyjnie na trawnik lub jezdnię ulicy i wpustem kratki ściekowej do kanalizacji.

- wlot bezpośrednio do kanalizacji (fot. 1),
- doprowadzenie rynny na poziom chodnika i wypuszczenie wody na chodnik (fot. 2).

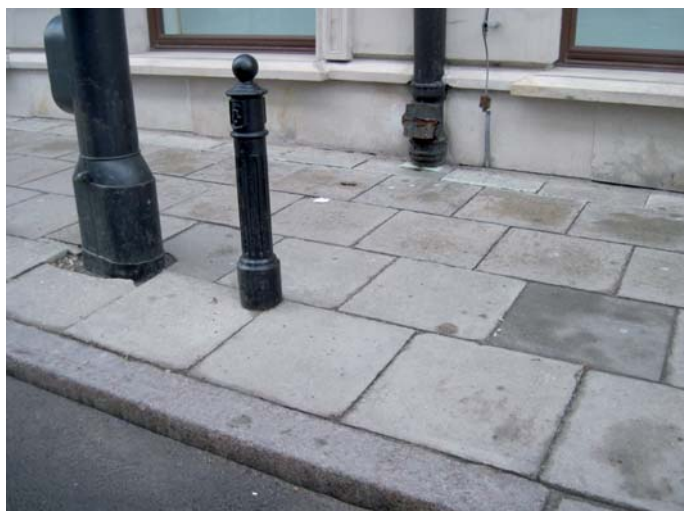
Fot. 1. Przykład odprowadzenia wody z dachu bezpośrednio do kanalizacji – Warszawa

W pierwszym przypadku spływ wody nie wpływa na poruszanie się pieszych, czasem tylko rynny i wpust do kanalizacji mogą nadmiernie odstawać od ścian budynku powodując zawężenie szerokości użytkowej chodnika.

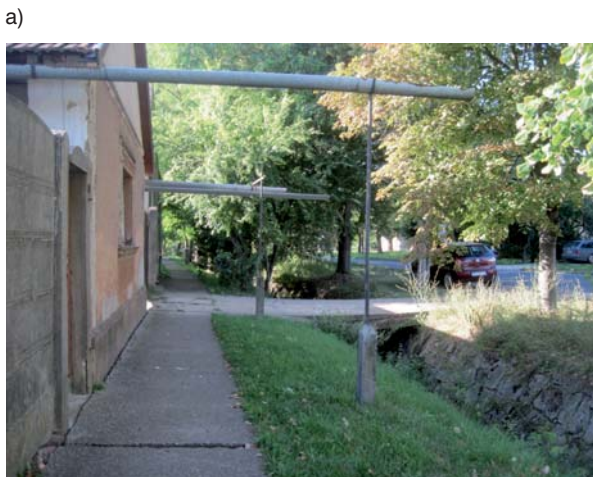
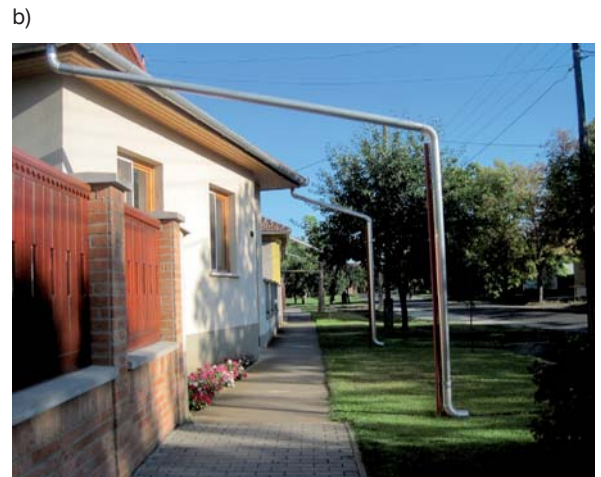
Fot. 3a i 3b.
Przykłady sposobów odprowadzenia wody z dachu do rowów odwadniających z pominięciem chodnika – Hajdúböszörmény (Węgry)

jącego się pomiędzy chodnikiem a jezdnią z pominięciem chodnika – bezpośrednio z dachu poprzez instalację zawieszoną nad chodnikiem (fot. 3a i 3b).

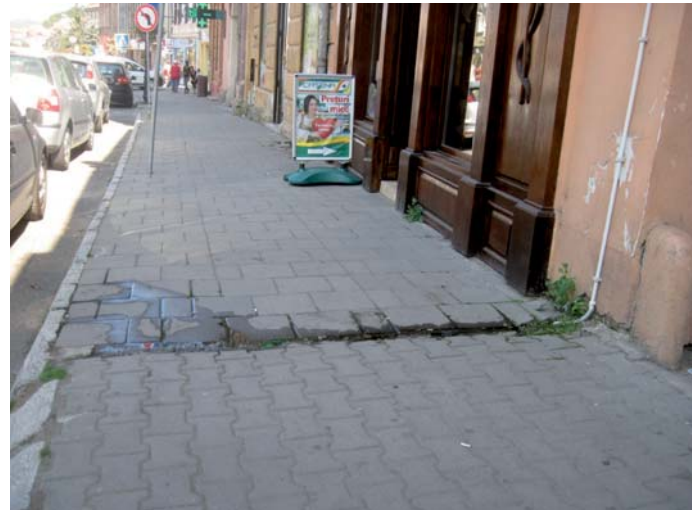
Fot. 4. Niewłaściwie wykonane korytko powoduje rozlewanie się wody z klimatyzatora po nawierzchni chodnika – Sigsoara (Rumunia)

Splyw wody po chodniku nie jest obojętny dla stanu technicznego zarówno chodnika, jak i budynku. Powoduje zawilgacanie piwnic przyległych budynków, wymywanie fug płyt i kostek chodnikowych oraz podbudowy, co skutkuje zapadaniem się chodnika. Wyptyw wody na chodnik nie poprawia również estetyki i bezpieczeństwa. W sezonie jesienno-wiosennym często w ciągu dnia jest sucho i słonecznie, lecz w nocy temperatura obniża się, występują przymrozki i tworzą się mgły. Mgła opadając na połać dachu tworzy szron, by z nastaniem dnia pod wpływem działania promieni słonecznych zamienić się w wodę, która spływa z dachu, rozlewa się po powierzchni chodnika tworząc wilgotne plamy i kałuże. Jeśli spływ jest znaczniejszy i woda nie zdąży w ciągu dnia wyschnąć to po zapadnięciu zmroku kałuże zamarzają i stają się źródłem poślizgnięć pieszych. Z kolei w sezonie letnim można zaobserwować niewielki wyptyw wody z instalacji klimatyzacyjnych powodujący efekt ciągłego, nieestetycznego, miejscowego zawilgocenia chodnika (fot. 4).

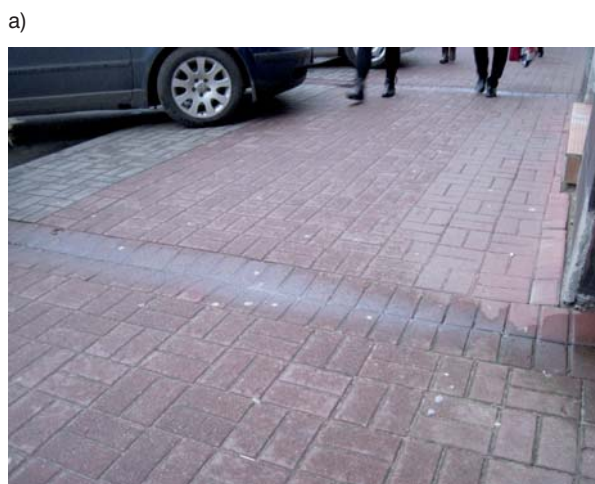
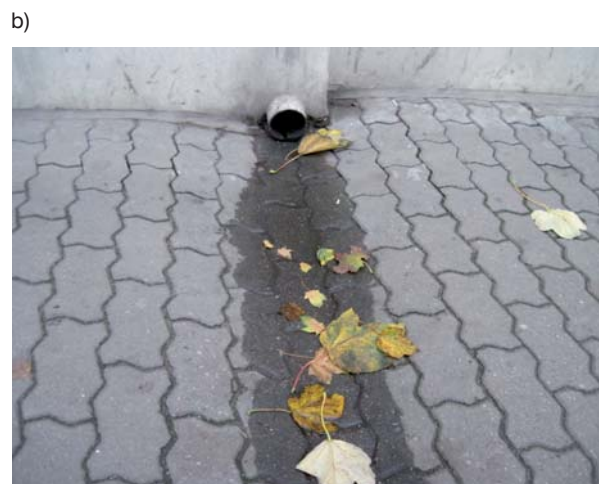
Fot. 5a i 5b.
Sens stosowania korytek – niewielki spływ wody odbywa się tylko w obrębie korytka – Siedlce, Gorzów Wlkp.

Rozwiązaniem jest przebudowa sposobu odbioru wody (bezpośrednio do kanalizacji) albo usankcjonowanie spływu wody z rynien przez chodnik i jego uporządkowanie – wykonanie korytek ściekowych w poprzek chodnika. Dzięki temu,

przy mniejszych opadach i spływach wody, zawilgocenie będzie ograniczone tylko do obszaru ścieku (fot. 5a i 5b).

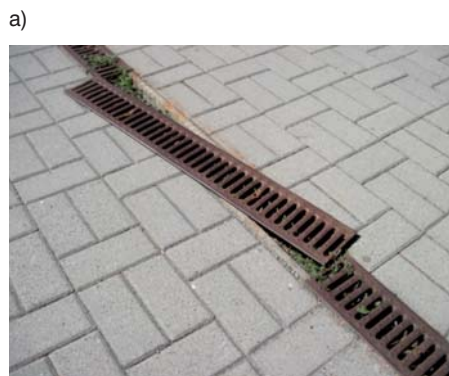
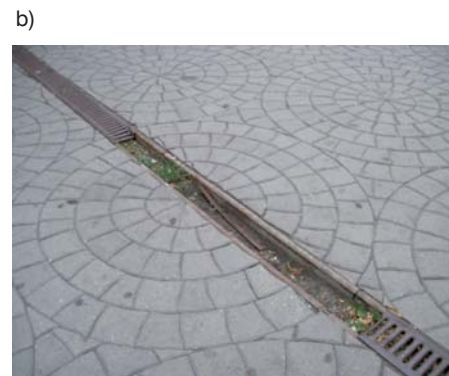
Fot. 6a i 6b. Typowe uszkodzenia odwodnienia liniowego z cienkiego stalowego rusztu – Ostrawa (Czechy)

Zagadnieniem często niedocenianym w rozważaniach na temat odwodnienia liniowego jest materiał, z którego wykonano ruszt. Jeśli ruszt jest z cienkiej blachy stalowej często ulega deformacjom i odpada, a odsłonięte stosunkowo głębokie otwarte koryto staje się rozwiązaniem niebezpiecznym dla pieszych (fot. 6a i 6b). Dlatego na terenach publicznych, gdzie odbywa się ruch różnych rodzajów pojazdów (oprócz ruchu pieszych także ruch ciężkich elektrycznych wózków inwalidzkich, wózków towarowych, a czasami nawet samochodów osobowych i dostawczych), najlepiej jeśli ruszt jest wykonany z materiału wytrzymałego większe obciążenia, np. z żeliwa. Takie rozwiązanie będzie także odporniejsze na różne sposoby sprzątnięcia i zwalczania śliskości zimowej (odsnieżanie i rozbijanie zlodowaceń łopatami).

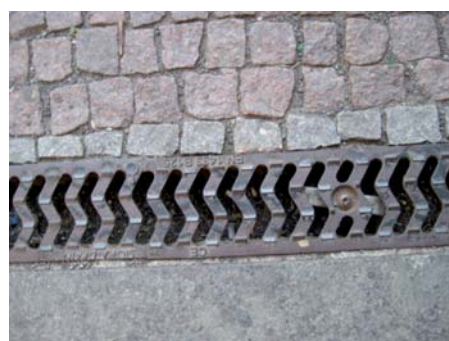
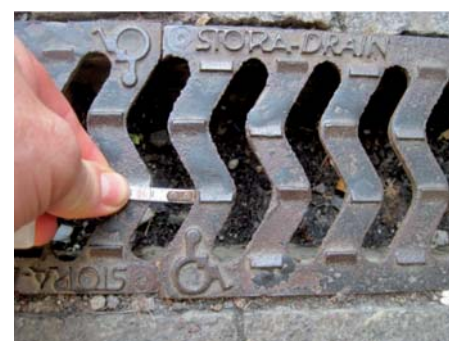
Fot. 7. Zastosowanie odwodnienia liniowego specjalnie zaprojektowanego dla bezpiecznego poruszania się osób niepełnosprawnych (ruszt żeliwny, szczeliny 2 cm zorientowane pod kątem) – Frydek-Mistek (Czechy)

Niekiedy można spotkać ruszt zaprojektowany specjalnie z myślą o poruszaniu się osób na wózkach (oznakowany symbolem). Wykonany z masywnego materiału – żeliwa [12], ze szczelinami wpustowymi szerokości do 2 cm i długości większej niż 2 cm za to rekompensującym to usytuowaniem ich pod kątem w stosunku do kierunku ruchu na chodniku. Minimalizuje to padanie kółek wózków i końcówek lasek w otwory (fot. 7).

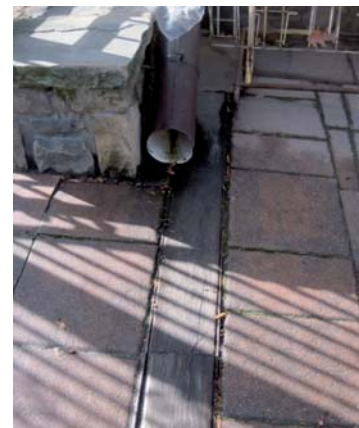
Fot. 8. Zastąpienie przy odwodnieniu liniowym rusztu z otworami deską drewnianą pełną – Zakopane

O tym, jakim problemem jest niewłaściwy dobór przekryć – łatwość uszkodzenia ruszty i pojawienie się nagle w tym miejscu głębokiego korytka otwartego, świadczy przykład chodnika w jednym z polskich miast (Zakopane). Uszkodzenie przekrycia z otworami spowodowało wykonanie (przez zarządcę drogi lub właściciela lokalu sklepowego) zastępczego przekrycia pełnego z deski drewnianej (fot. 8). Przekrycie to nie ma otworów, więc nie zbiera wody z chodnika za to zapewnia ciągłość nawierzchni chodnika. Uznano, że otwory nie są potrzebne gdyż pochylenie podłużne i poprzeczne przy niezbyt dużej szerokości chodnika w sposób wystarczający sprowadza wodę na jezdnię a woda z rynny spływa bezpośrednio po chodniku (i minimalnie przez szczelinę do korytka). Deskę w przypadku dostania się do korytka zanieczyszczeń łatwo jest podnieść.

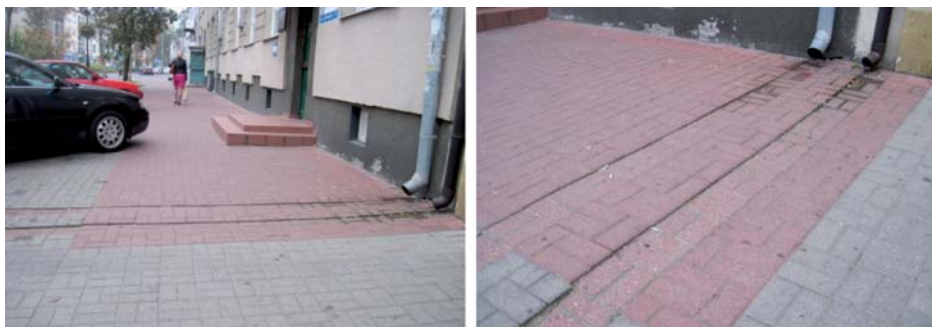
Fot. 9. Korytka ściekowe o skarpach prostych – Siedlce

Korytka odkryte są najprostszym oraz najbardziej rozpowszechnionym sposobem odprowadzenia wody zwłaszcza na ulicach niższych kategorii i w mniejszych miastach. Powodem jest łatwość i niski koszt wykonania oraz utrzymania, zwłaszcza w zakresie odmulania – zanieczyszczenia usuwają się samoistnie dzięki większym opadom i spłynięciu z wodą lub działaniu wiatru. Wielość rodzajów korytek spotykana na chodnikach miast wynika z indywidualnych preferencji projektanta, wykonawcy, zarządcy bądź zabytkowego charakteru obszaru lub pojedynczego budynku. Korytka mogą być w formie niecki o skarpach: prostych (fot. 9) lub wypłaszczonych/wyokrąglonych (fot. 10). Mogą być też wykonane z prefabrykatów o wyokrąglonych (fot. 11) lub pochylnych bocznych ściankach (fot.12), a w obszarach zabytkowych z kostki kamiennej łupanej (fot. 13) lub z kamienia polnego (fot. 14). Głębokości niecek na ogół utrzymuje wymiar do 2 cm, natomiast niecki z prefabry-

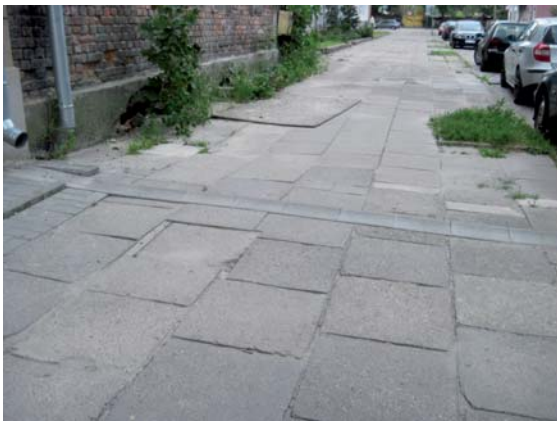
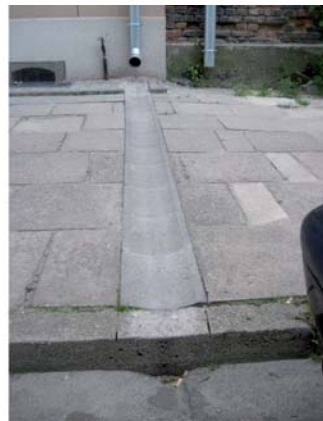
Fot. 11. Korytko z prefabrykatów wyokrąglonych – Gdańsk

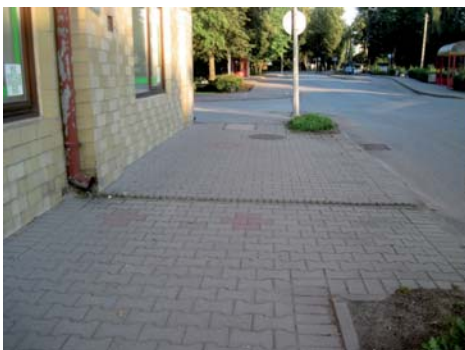
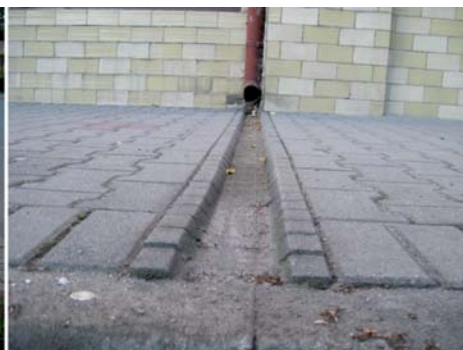
Fot. 12. Korytko z prefabrykatów o skarpach pochylonych – Ustrów

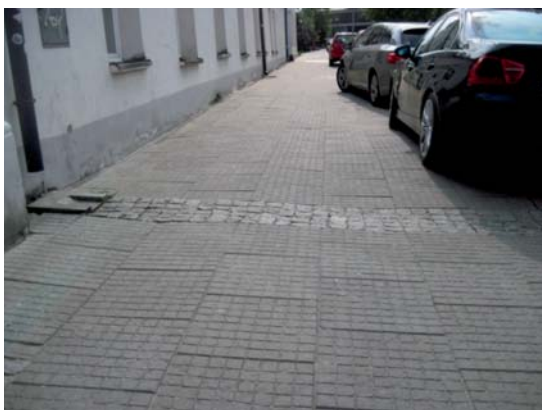
Fot. 13. Korytko o skarpach wyokrąglonych kostką kamienną łupaną (obszar zabytkowy) – Płock

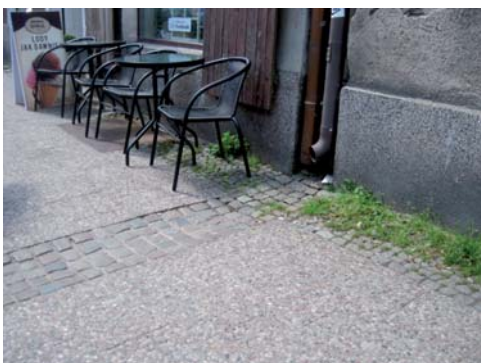
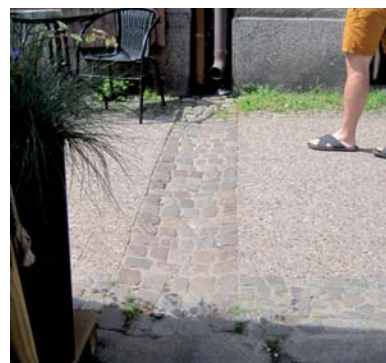
Fot. 14. Korytko o skarpach wyokrąglonych kostką z kamienia polnego (obszar zabytkowy) – Gdańsk

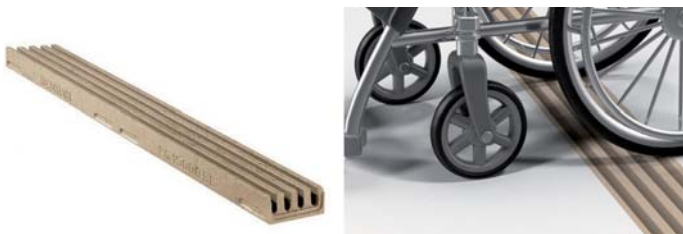
Fot. 15. Sposób wypełnienia – splotenia korytek dla zapewnienia przejazdu samochodom (i wózkom inwalidzkim) z betonu polimerowego [13]

Na krajowym rynku są oferowane specjalne wkładki wypełniające korytka ściekowe odkryte (typ grzebieniowy – w formie podłużnych „kolców” w odstępie od siebie 1,6÷1,8 cm, wykonane z betonu polimerowego (fot. 15) [13] lub żeliwa sferoidalnego [14]. Zapewniają one spływ wody (sprawność hydrauliczną), ale niestety ze względu na łatwość zanieczyszczenia są przeznaczone tylko do garaży podziemnych (zadaszonych) i jak dotąd nie spotkane przez autorów w otwartej przestrzeni.

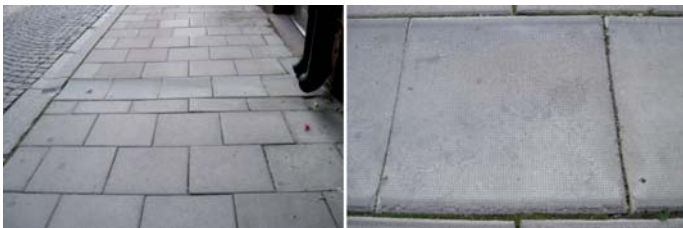
Fot. 16. Przykład rozwiązania szwedzkiego zastosowanego na chodniku – Sztokholm (Szwecja)

Bardzo korzystnym rozwiązaniem są natomiast zaobserwowane rozwiązania zagraniczne. W Sztokholmie często układa się dwa rodzaje betonowych prefabrykowanych korytek o spłyconych zagłębieniach – z wyokrągloną niecką zwana popularnie „muldą” (fot. 16 i rys. 2a) oraz ze ściętymi skarpami niecki (rys. 2b). Charakterystyczną cechą obu rodzajów korytek są ich niewielkie zagłębienia (odpowiednio: 1,3 i 1,5 cm [15]), a w przypadku muldy dodatkowo połączone z łagodnym wyokrągleniem (prawdopodobnie parabolicznym) w minimalnym stopniu utrudniają przejazd wózkiem – przejazd po muldzie jest prawie niezauważalny.

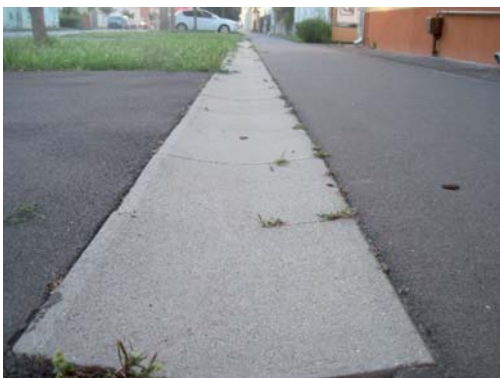
Fot. 17. Przykład korytka ściekowego zaobserwowanego na węgierskich chodnikach (zagłębienie: 1,5 cm) wg [16] – Hajdúböszörmény (Węgry)

mulda „węgierska” (fot. 17), gdyż jej zagłębienie wynosi więcej – 1,5 cm [16].
