ANALIZA ZAGROZEŃ DZIAŁAJĄCYCH NA OPERATORÓW SAMOJEZDNYCH MASZYN GÓRNICZYCH

WORKSITE HAZARD ANALYSIS OF SELF-PROPELLED MACHINE OPERATORS

Jacek Karliński, Mariusz Ptak, Paulina Działak – Katedra Konstrukcji i Badań Maszyn, Wydział Mechaniczny, Politechnika Wroclawska
Krzysztof Kulakowski – Katedra Maszyn i Układów Hydraulicznych, Wydział Mechaniczny, Politechnika Wroclawska

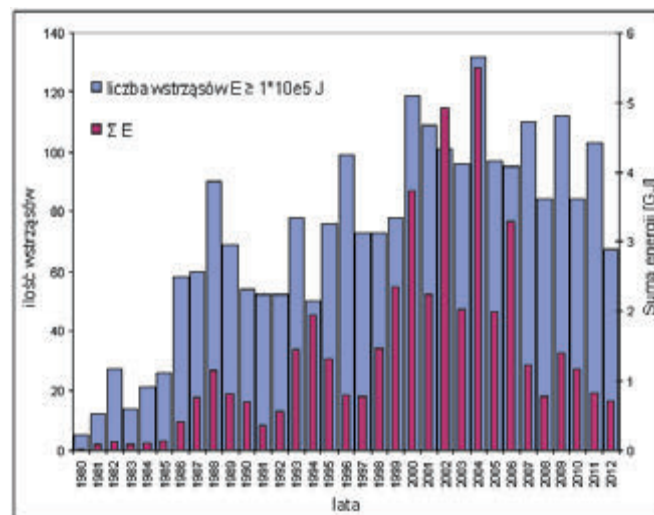
Rys. 1. Liczba i energia wstrząsów w latach 1980-2012

Dokonano przeglądu wypadków w kopalniach rud miedzi, selekcjonując te, w których brali udział operatorzy maszyn. Obserwuje się stale rosnącą ilość tąpnięć, w których energia wstrząsu jest wyższa od 10⁵ J (rys. 1÷4). Szczególnym pod tym względem był rok 2010 (tab. 1 i 2).

Analiza danych statystycznych (rys. 1÷4) dotyczących wypadków w górnictwie podziemnym oraz ich głównych

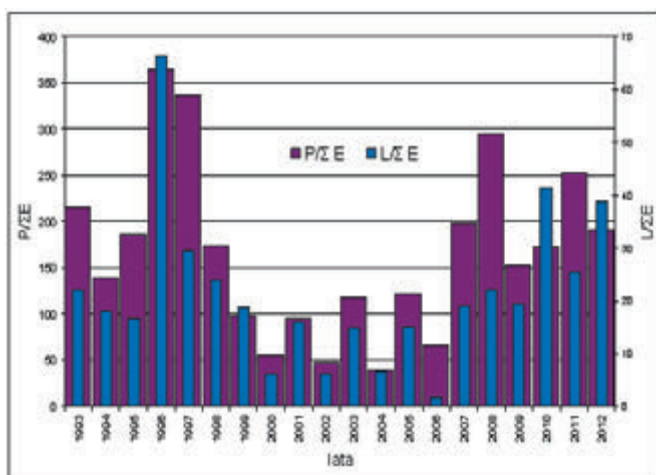
Rys. 3. Liczba poszkodowanych w funkcji energii wstrząsów [GJ] w ZG Rudna (P – liczba poszkodowanych ogółem, L – liczba poszkodowanych związana w wyrzucie mas skalnych)

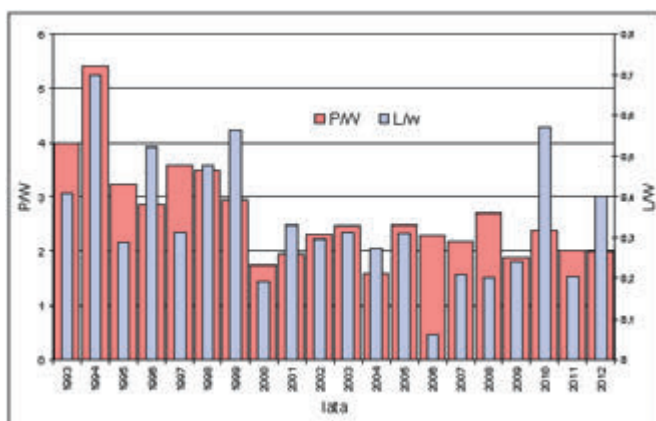
Rys. 4. Stosunek liczby poszkodowanych do liczby wstrząsów o energii $> 10^5$ J (P – liczba poszkodowanych ogółem, L – liczba poszkodowanych związana w wyrzucie mas skalnych)

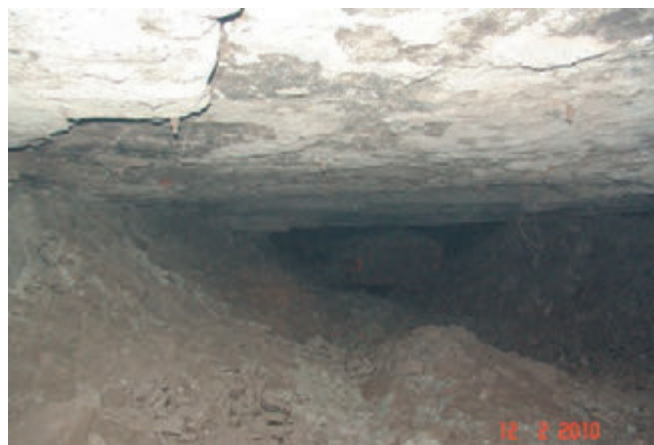
1. Urobienie i wyrzucenie do wyrobisk, spągów piaskowcowych, w obszarze zawartym między czołami przodków komór K-12a÷K-17 i pasem P-24a oraz w obszarze zawartym między czołami przodków komór K-18÷K-22 i pasem P-25a. W wyniku tego prześwit wyrobisk ograniczony został do wysokości $0,2 \div 2,2$ m.

2. Wypiętrzenie spągów, bez wyrzutu skał, w obszarze lewego skrzydła strefy roboczej, na odcinku od zrobów do komory K-20 oraz do wysokości pasów P-20, P-21 licząc od rozcinałej calizny. W wyniku tego prześwit wyrobisk ograniczony został do wysokości $2,5 \div 3,0$ m oraz zniszczonych zostało 19 stojaków hydraulicznych, 7 kasztów drewnianych i licznik trzasków MLT.

Rys. 5. Widok wyrobiska po zdarzeniu

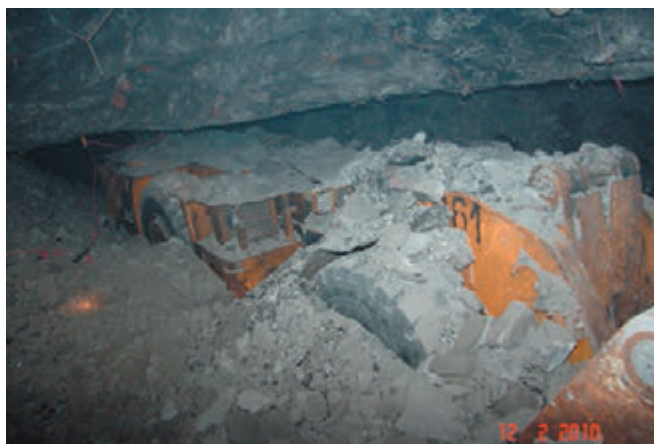
Podczas wypiętrzenia spągu, ładowarka została wyrzucona w górę z pewną prędkością, w wyniku czego doszło do zderzenia kabiny ze stropem, a w następnej kolejności po zniszczeniu mocowania kabiny, pozostała część maszyny uderzyła w strop. W wyniku zderzenia zostały odkształcone elementy konstrukcyjne maszyny w jej górnej części. Dużym deformacjom uległo mocowanie na maszynie z prawej strony kabiny operatora. Mocowanie kształtowe w postaci sworzni o średnicy 70 mm, zamocowane do konstrukcji za pomocą wsporników spawanych do ramy maszyny, nie uległo zniszczeniu. W tylnej części deformacje były znacznie większe niż w przedniej, co wynika z niższej sztywności elementów konstrukcyjnych w porównaniu z przednią częścią maszyny. Mała deformacja elementów przedniej części maszyny wynika przede wszystkim ze sztywności wysięgnika roboczego. Stwierdzono, iż w wyniku uderzenia, część energii kinetycznej związanej z ruchem maszyny została dyssypowana w postaci odkształceń plastycznych w części konstrukcji ramy maszyny. Zdjęcia z wypadku przedstawiają maszynę w osypanym wyrobisku (rys. 5 i 6) oraz zniszczoną kabinę (konstrukcję chroniącą) operatora (rys. 7 i 8).

Rys. 6. Ładowarka w wyrobisku po wypadku

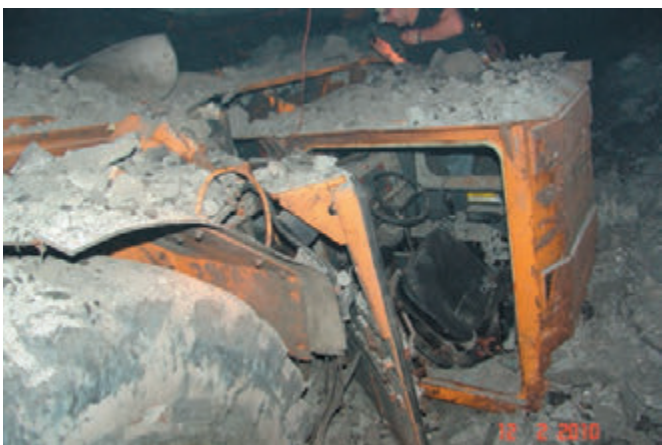
Rys. 7. Kabina operatora oddzielona na skutek uderzenia od ustroju nośnego maszyny

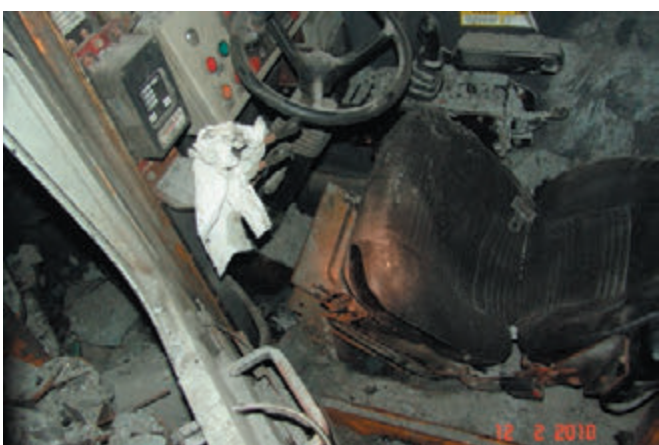
Rys. 8. Zniszczenia wewnątrz kabiny
