Monika Dąbkowska*

*Palimpsest w przekształceniach
opactwa cysterskiego w Rudach
po II wojnie światowej*

*Palimpsest in the transformations
of the Cistercian abbey in Rudy
after World War II*

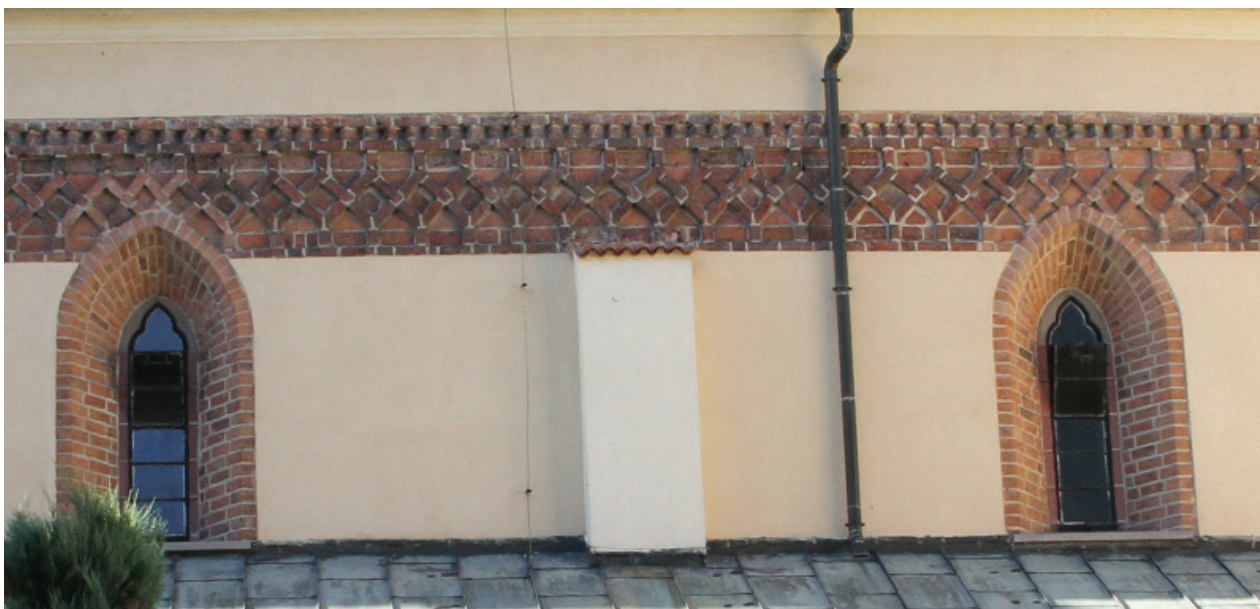
II. 2. Elewacja południowa kościoła, średniowieczny fryz i współczesne otwory okienne wprowadzone w czasie odbudowy realizowanej od 1945 r., stan obecny (fot. M. Dąbkowska)

Fig. 2. Southern facade of the church, medieval frieze and contemporary window openings introduced during the reconstruction conducted since 1945, present condition (photo by M. Dąbkowska)

Restoration authorities decided to re-Gothicize the church (Figs. 2, 3). It concerned mainly the walls and vaults: old plaster and stucco were scraped, the mortar between bricks was removed, and then the walls were faced and new mortar was used. The window in the eastern wall of the presbytery was reconstructed. Workers made new sandstone tracery and the window framing (Fig. 4), however, during the work many irregularities occurred, namely the original elements were not preserved, in spite of the fact that it was possible, the particular parts of tracery were connected technically in an inappropriate way, parts of tracery were scraped improperly and they had different thickness and deviations from the vertical.

Władze konserwatorskie podjęły decyzję o regotyccyzacji kościoła (il. 2, 3). Dotyczyła ona przede wszystkim murów i sklepień: odbito stare tynki i sztukaterie, usunięto zaprawę pomiędzy ceglami, a następnie licowano ściany i wstawiono nową zaprawę. Odtworzono okno we wschodniej ścianie prezbiterium. Robotnicy wykonali z piaskowca nowe laskowanie, maswerk i oprawę okna (il. 4), jednak podczas prac doszło do wielu nieprawidłowości: nie zachowano elementów pierwotnych możliwych do zachowania, niewłaściwie technicznie połączono poszczególne części maswerków, laskowania zostały odkute niewprawnie, miały różne grubości i odchylenia od pionu. W rzeczywistości, z powodu braku dokumentacji konserwatorskiej nie wiadomo nawet, czy rekonstrukcja była choć trochę oparta na znajomości form oryginalnych. Przystąpiono także do remontu sklepień nad nawą i transeptem. Na potrzeby odbudowy rozpoczęto produkcję cegły wytwarzanej ręcznie w miejscowej cegielni według wzorów gotyckich. Sporo czasu zajęło robotnikom opracowanie odpowiedniej metody produkcji i wypału. Prace sklepienne wraz z tynkowaniem ukończono przed 1950 r. (il. 5). Wykonano także nową posadzkę – nowe płyty odlano z betonu zmieszanego z rozkruszonymi oryginalnymi płytami (il. 6). Granicę pomiędzy nimi widać w części zachodniej nawy południowej, przy wejściu do kościoła. Po zawaleniu filara w nawie głównej podjęto decyzję o jego odbudowie nowymi metodami – z żelbetu. Zbyt mała ilość środków na prace przyczyniła się do podjęcia decyzji o pokryciu dachu blachą cynkową zamiast dachówki [13, s. 8, 17–21, 28, 43–45], [18].

Gotycyzacja nie była jedynym działaniem przy odbudowie kościoła. Doszukano się także romańskich cech obiektu [13, s. 15, 42], być może na podstawie niemieckojęzycznej monografii Augusta Potthasta [6, s. 136], mimo że przesłanki naukowe i historyczne mówią o romańskim pochodzeniu w przypadku tylko jednego motywu dekoracyjnego na głowicach kolumn w postaci palmet, oraz co najwyżej o swoistej archaizacji gotyckiej architektury kościoła¹³. W późniejszych czasach zresztą poszukiwania romańskiej proveniencji świątyni spotkały się z krytyką badaczy. „Romanizacja” kościoła polegała na znacznym zwężeniu barokowych otworów okiennych (1949). Niestety i tu nie ustrzeżono się błędów konserwatorskich, albowiem rozglifienia nowych otworów okiennych wcinają się prawie do połowy oryginalnego gotyckiego fryzu, zachowanego pod barokowym tynkiem, niszcząc go. Fryz został zniszczony także przez wstawienie nieestetycznych pasów grubo nałożonej pomiędzy cegły betonowej zaprawy (il. 2, 3, 7, 8).

Gothicizing was not the only method used during the reconstruction of the church. The Romanesque features of the object were also traced there [13, pp. 15, 42], perhaps on the basis of the German-language monograph by August Potthast [6, p. 136], despite the fact that scientific and historical evidence mentions the Romanesque origin in the case of only one decorative motif on the heads of columns in the form of palmettes and peculiar “archaisation” of the Gothic architecture of the church at the most¹³. In the following years, however, the search for the Romanesque provenance of the church was criticized by researchers. “Romanization” of the church consisted in significant narrowing of the baroque window openings (1949). Unfortunately, some restoration errors were also encountered there because the splays of new window openings cut into nearly half of the original Gothic frieze, which was preserved under the Baroque plaster, and destroyed it. The frieze was also destroyed by inserting unsightly layers of the thickly applied concrete mortar between the bricks (Figs. 2, 3, 7, 8).

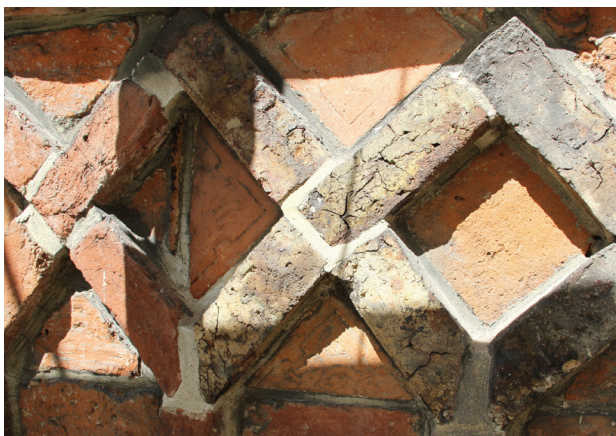
II. 3. Elewacja południowa prezbiterium kościoła, fryz dekoracyjny z nowożytnymi płytkami posadzkowymi, stan obecny (fot. M. Dąbkowska)

Fig. 3. Southern facade of the church presbytery, ornamental frieze with modern floor tiles, present condition (photo by M. Dąbkowska)

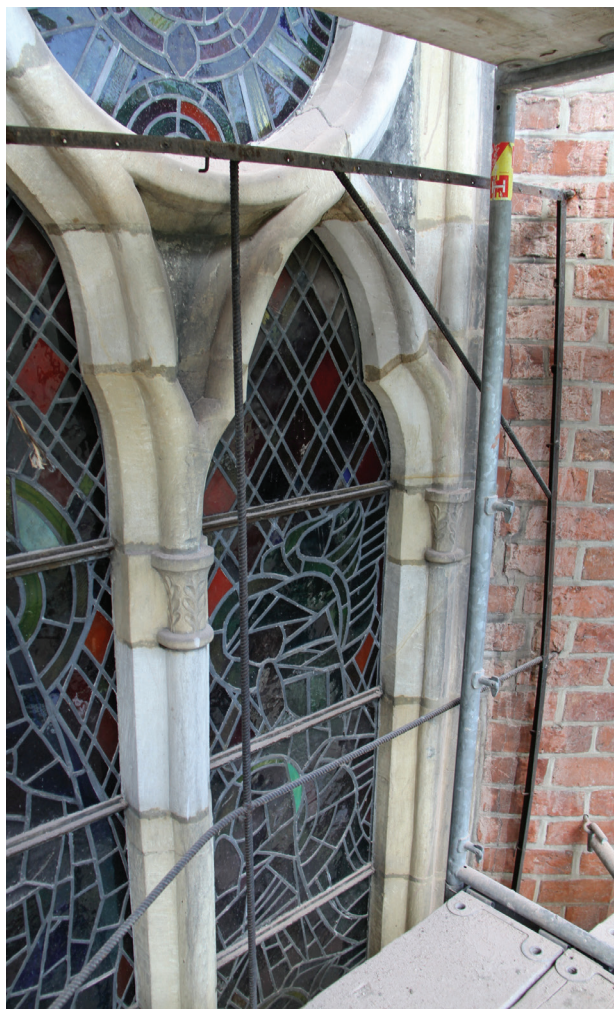
Il. 4. Okno w elewacji wschodniej kościoła wtórnie wykonane i zamontowane w czasie prac konserwatorskich przeprowadzonych po 1945 r., stan obecny (fot. M. Dąbkowska)

Fig. 4. Window in the eastern facade of the church secondarily made and installed during restoration works carried out after 1945, present condition (photo by M. Dąbkowska)

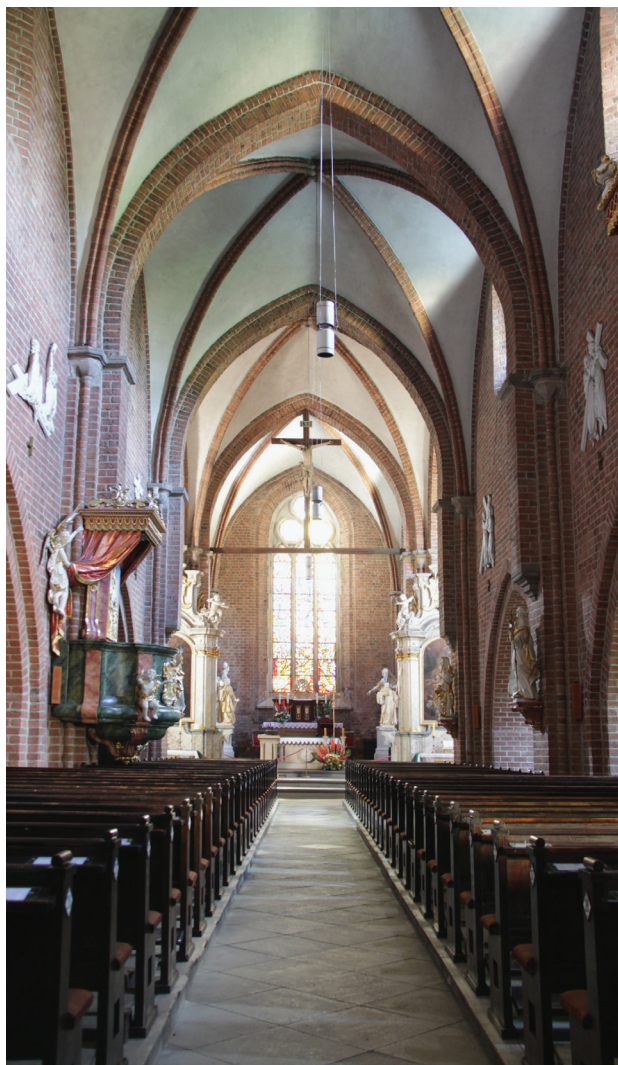
Il. 5. Wnętrze kościoła, widok w kierunku prezbiterium, stan obecny (fot. M. Dąbkowska)

Fig. 5. Church interior, view in the direction of the presbytery, present condition (photo by M. Dąbkowska)

stroju ścian w dobrym stanie, jak choćby rozbudowane zdwojone pilastry, które można było pozostawić nawet w formie tzw. świadków (il. 5).

Due to the destruction of the stucco and polychrome inside the church it was decided to leave only those Baroque elements which were preserved in their entirety, intact during the fire, i.e. chapels, sacral joinery and the facade of the church. However, photographs from this period show quite a lot of remnants of the Baroque ornamentation of the walls in good condition such as extended doubled pilasters that could have been left even in the form of the so-called witnesses (Fig. 5).

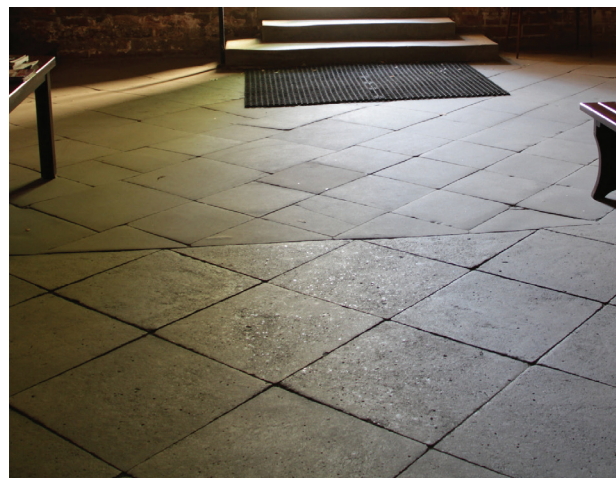
Il. 6. Posadzka w nawie głównej i południowej, widoczna różnica pomiędzy oryginalną (przy drzwiach), a wtórną posadzką (w nawie głównej), stan obecny (fot. M. Dąbkowska)

Fig. 6. Floor in the central nave and southern aisle, a visible difference between the original (near the door) and secondary (in the central nave), present condition (photo by M. Dąbkowska)

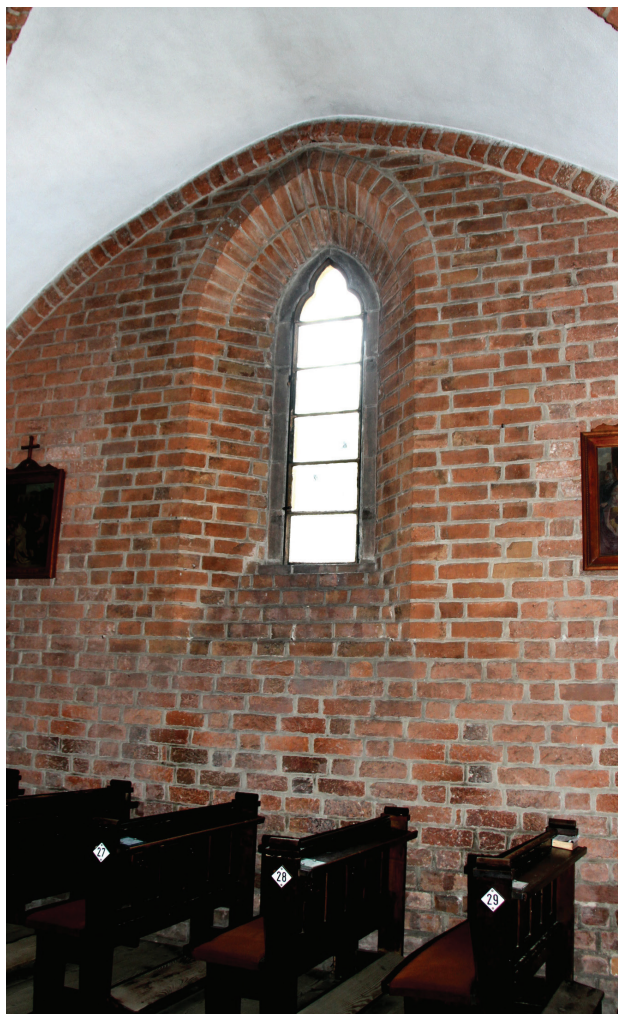
Il. 7. Wtórne okno w nawie południowej, widoczne przemurowania powstałe przy zwężeniu, stan obecny (fot. M. Dąbkowska)

Fig. 7. Secondary window in the southern aisle, visible new walls made when narrowing, present condition (photo by M. Dąbkowska)

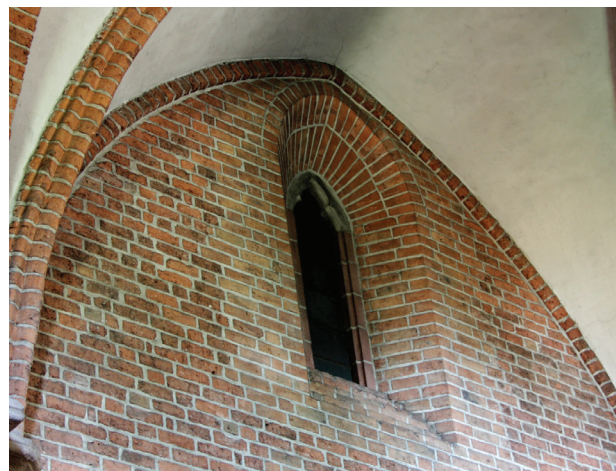
Il. 8. Wtórne okno w ścianie północnej nawy głównej, widoczne przemurowania powstałe przy zwężeniu, stan obecny (fot. M. Dąbkowska)

Fig. 8. Secondary window in the northern wall of the central nave, visible new walls made when narrowing, present condition (photo by M. Dąbkowska)
