Piotr Zientek, Politechnika Śląska, Gliwice  
Waldemar Polewka, POLWIR, Kozłów

## PRACE REMONTOWE NAPĘDÓW ELEKTRYCZNYCH DUŻEJ MOCY

### REPAIR WORK IN HIGH POWER ELECTRIC DRIVES

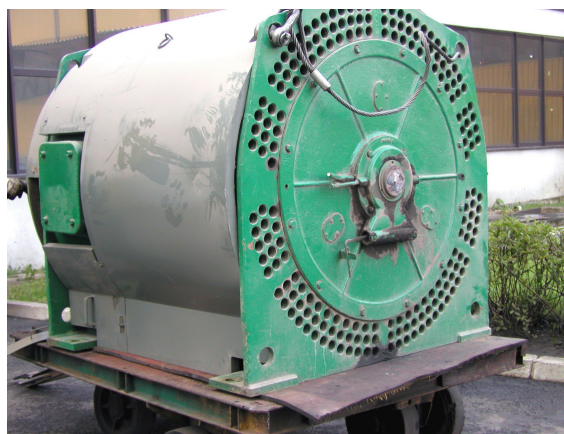
Rys. 1. Silnik indukcyjny dużej mocy z urwanym wałem od strony napędowej

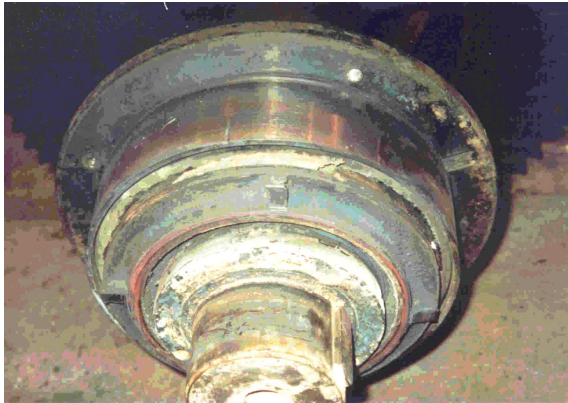
Większość napędów elektrycznych stosowanych w energetyce i w zakładach przemysłowych wykorzystuje silniki indukcyjne. Z tego względu najczęściej przeglądów i remontów dotyczy właśnie tych silników. Większość napędów podlega okresowym przeglądom, zatem podczas remontów wykonuje się tylko podstawowe prace remontowe i diagnostyczne, natomiast w napędach uległych awarii zakres prac remontowych jest znacznie szerszy i koszty z tym związane są odpowiednio większe. W przypadku wystąpienia awarii, źródło uszkodzenia najczęściej występuje w stojanie maszyny. Często zdarza się jednak, że uszkodzenie łożyska (rys.5), wentylatora (rys.6) lub wirnika silnika powoduje bardzo

Rys. 5. Uszkodzone łożysko walczkowe

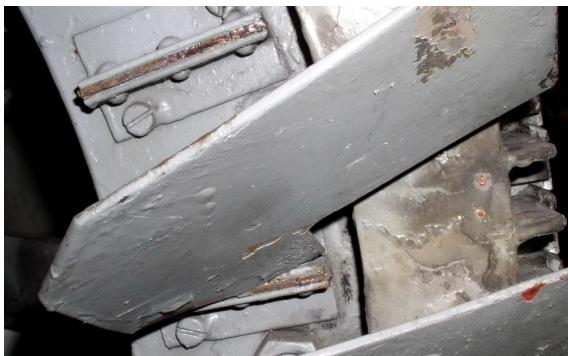
Rys. 6. Zerwanie łopatki wentylatora przymocowanego do korpusu wirnika [1, 2]

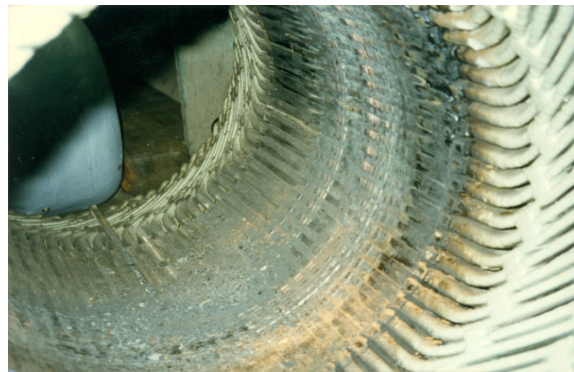
W takich przypadkach bardzo często dochodzi do zatarcia rdzenia stojana (rys.9) przez rdzeń wirnika (rys.10).

Rys. 9. Zatarcie pakietu blach stojana

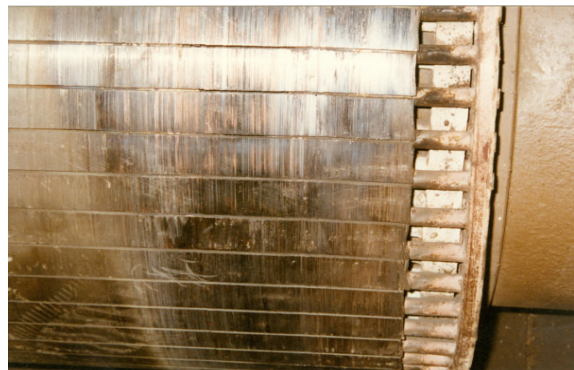
Rys. 10. Zatarcie pakietu blach wirnika

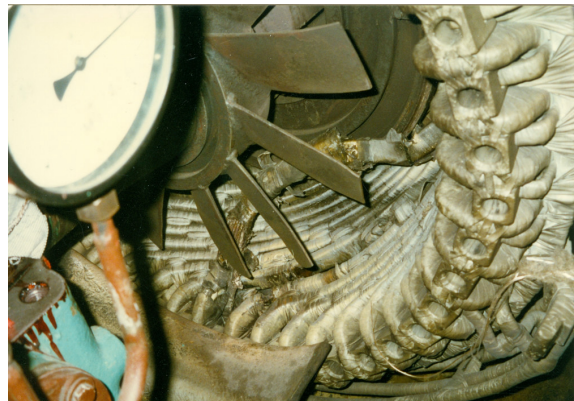
Może także dojść do uszkodzenia czół uzwojenia stojana (rys.11) przez łopatki wentylatora w wyniku deformacji promieniowej czola skrajnej cewki w grupie fazowej pod działaniem sił elektrodynamicznych.

Rys. 11. Uszkodzenie czół uzwojenia stojana przez łopatki wentylatora

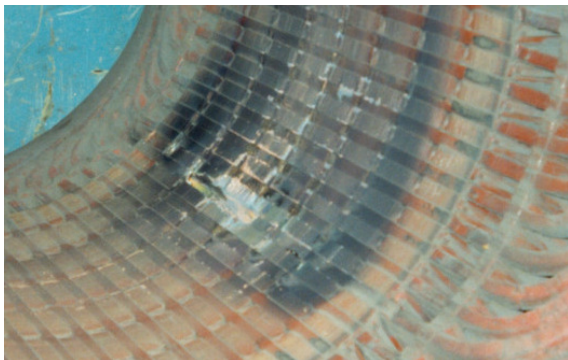
Awarie stojanów najczęściej spowodowane są uszkodzeniem izolacji głównej. W wyniku uszkodzenia izolacji powstają zwarcia do rdzenia stojana mogące powodować wypalanie i luzowanie klinów żłobkowych (rys.13).

Rys. 13. Wypalone kliny żłobkowe w wyniku zwarć do rdzenia stojana i zwarć zwojowych
