# O możliwości napraw obiektów budowlanych na terenach górniczych

## A little on the possibility of repair and protection of civil engineering objects located in mining damage areas

**Treść:** W pracy zostały przedstawione przyczyny powstawania uszkodzeń w budynkach na terenach górniczych i dyskusja stosowanych tradycyjnie sposobów naprawy. Jako alternatywę do tych sposobów, zaproponowano zastosowanie polimerowych złączy podatnych, mogących przenosić obciążenia i duże deformacje. Skuteczność tej metody została wykazana badaniami laboratoryjnymi i aplikacjami praktycznymi.

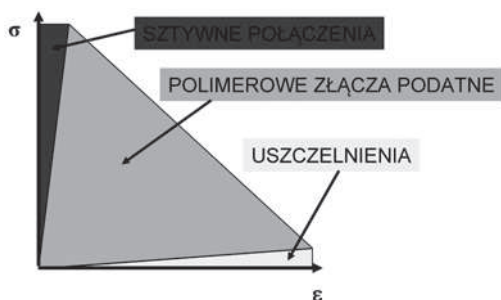
Rys. 3. Zakres pracy polimerowych złączy podatnych i charakterystyki budujących je poliuretanów  
Fig. 3. Polymer flexible joint range and characteristics of polyurethanes constructing them

W dotychczasowej praktyce inżynierskiej połączenia w konstrukcjach budowlanych były wykonywane jako sztywne (przenoszące duże naprężenia, lecz niewielkie odkształcenia) lub jako uszczelnienia (praktycznie nieprzenoszące naprężeń, lecz zdolne do dużych deformacji). Polimerowe złącze podatne jest elementem konstrukcyjnym (zbudowanym z grupy materiałów poliuretanowych o nieliniowej charakte-

rystyce - rys. 3), wypełniającą pustkę pomiędzy dotychczas stosowanymi połączeniami (jednocześnie przenosi naprężenia i duże deformacje).

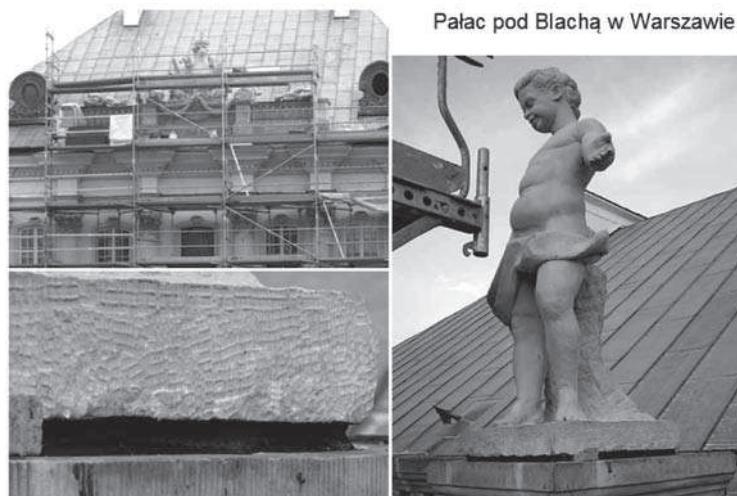
Rys. 8. Mocowanie figur na fasadzie Pałacu pod Blachą Zamku Królewskiego w Warszawie [5]  
 Fig. 8. Fastening of statues on the facade of Palace "pod Blacha" in Zamek Krolewski in Warsaw [5]

W 2007 roku, polimerowe złącze podatne zostało wykorzystane w pracach konserwatorskich do podatnego zamocowania figur na fasadzie Pałacu pod Błachą Zamku Królewskiego w Warszawie (rys. 8) oraz kapliczki na Placu Bernardyńskim przy ul. Czerniakowskiej w Warszawie. Prace wykonano w celu ochrony elementów zabytkowych przed oddziaływaniem na nie drganiami komunikacyjnymi, wywołującymi destrukcję figur. Zastosowana wibroizolacja pracuje prawidłowo do tej pory [5].
