Określenie metodologii pomiaru urządzenia wyciągowego z tarczą pędną (Koepe) wraz z możliwą identyfikacją problemów związanych z jej użytkowaniem

Determination of the geodetic measurement methodology of hoisting friction (Koepe) assembly and identification of problems associated with the usage of it

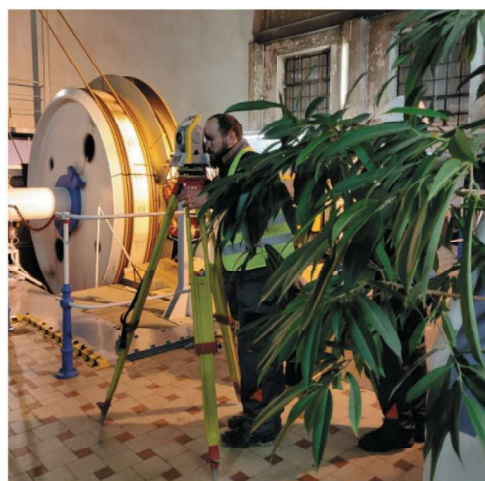
Foto 1. Pomiary realizowane na wieży szybowej i przy maszynie wyciągowej
Photo 1. Measurements taken at headframe and hoisting machine

Spójność wewnętrzną chmury punktów zapewniono dzięki pomiarowi osnowy geodezyjnej precyzyjnym tachimetrem firmy Trimble C3 o dokładności pomiaru kąta 2'' i długości 2 mm + 2 ppm (foto 1).

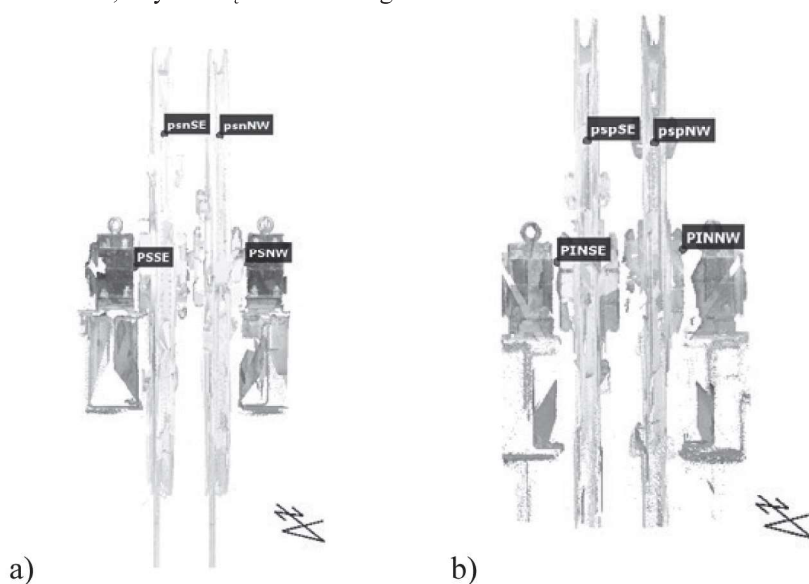
Foto 4. Lokalizacja punktów nawinięcia lin na kołach linowych, pomost: a) górny, b) dolny
Photo 4. Location of rope winding points on rope pulleys, platform: a) upper, b) lower

Pierwszym analizowanym obiektem była dwuzastrzałowa stalowa wieża szybowa z układem podwójnych kół linowych usytuowanych nad sobą (foto 4) współpracujących z dwulinową tarczą Koepple (foto 5), zlokalizowana na wschodzie Francji, obsługująca nieczynną kopalnię soli potasowej. W niedalekiej przyszłości planowane jest jednak znacząco większe obciążenie wieży, zarówno w zakresie częstotliwości jazdy, jak i masy transportowanych materiałów. Dział ergonomiczny zdiagnozował problem nierównomiernego zużycia okładziny na górnym poziomie kół linowych. Ponadto przy wyższej prędkości jazdy klatki (maksymalna dopuszczona prędkość w związku z analizowanym problemem to 4m/s) i większej masie ładunku, liny nadsiębierne według
