Przygotowanie rozpoznania byłych wyrobisk górniczych w pokładzie 510 od strony Głównej Kluczowej Sztolni Dziedzicznej w Zabrzu

Recognition of the abandoned mining workings in the 510 coal bad from the main kay hereditary adit side in Zabrze

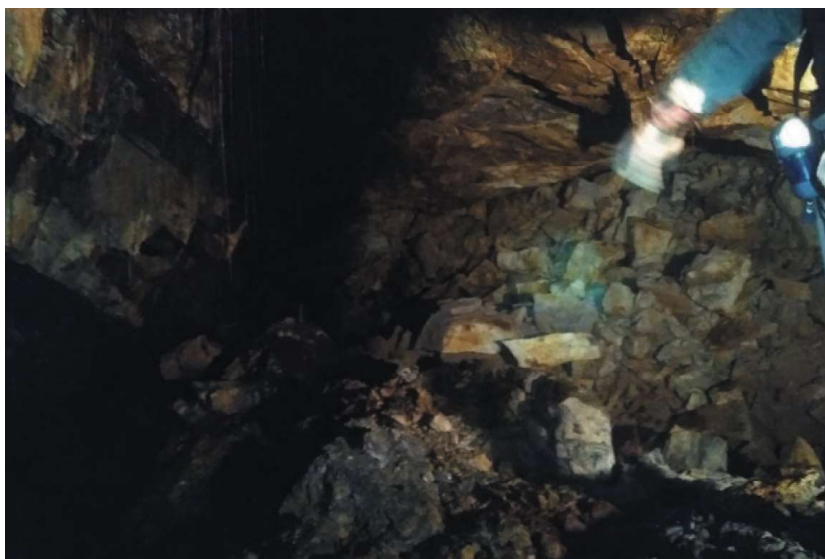
Rys. 4. Zdjęcie zza tamy TI-1N - obwał przed wejściem do komory (archiwum MGW)

Fig. 4. Photo behind the TI-1N dam – rocks detached from the ceiling in front of the entrance to the chamber (archive of MGW)

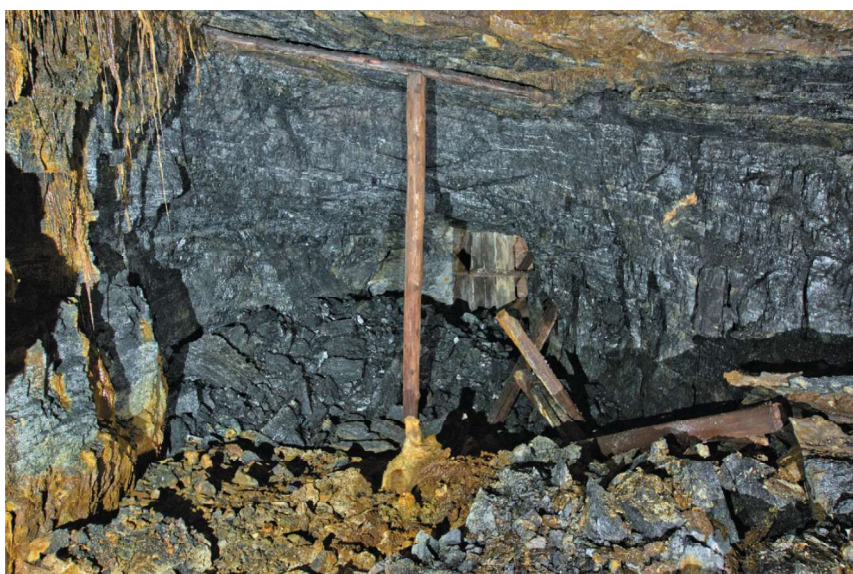
Rys. 5. Komora za tamą TI-1N - po przejściu przez obwał (archiwum MGW)

Fig. 5. Chamber behind the TI-1N – visible in the coal layer (archives of MGW)

W lewym górnym rogu rys. 5 widoczne są rdzawe, cienkie stalagmity o długości dochodzącej do 50 cm. Świadczą one o wieloletnich wyciekach wody ze szczelin w stropie. Zjawisko tworzenia się stalagmitów o takiej długości, spotykanych również w innych penetrowanych pustkach, wskazuje na bardzo wolny przebieg procesu odpajania skał stropowych w wyrobisku, które było eksploatowane ok. 165 lat temu. Widoczny w ociosie węgiel pokładu 510 również wskazuje na bardzo wolną degradację stropu w tej „komorze”. Jedyne ok. 1/3 grubości pokładu jest zasłonięte rumoszem skalnym skał stropowych. Tak wolnej degradacji stropu sprzyja brak zmian temperatury, brak ruchu powietrza, stała wilgotność oraz niewielkie dopływy wody. W niżej położonych wyrobiskach, czyli za kolejnymi tamami wzdłuż pochylni można spodziewać się zachowania stropu w gorszym stanie. Może to wynikać z pozostawienia cieńszych filarów pomiędzy kolejnymi wyrobiskami (rys. 1), co mogło spowodować szybsze rozgniatanie tych filarów i bardziej intensywny proces opadania skał stropowych (rys. 6). Na rys. 7 po prawej stronie, widoczne jest ugięcie skał stropowych i brak większych śladów niszczenia ociosu podtrzymującego strop. Obwał skał stropowych po

lewej stronie wynika prawdopodobnie z istnienia w tym miejscu niewielkiej strefy dyslokacji tektonicznej (uskoju) i związanej z tym mniejszej wytrzymałości skał stropowych.

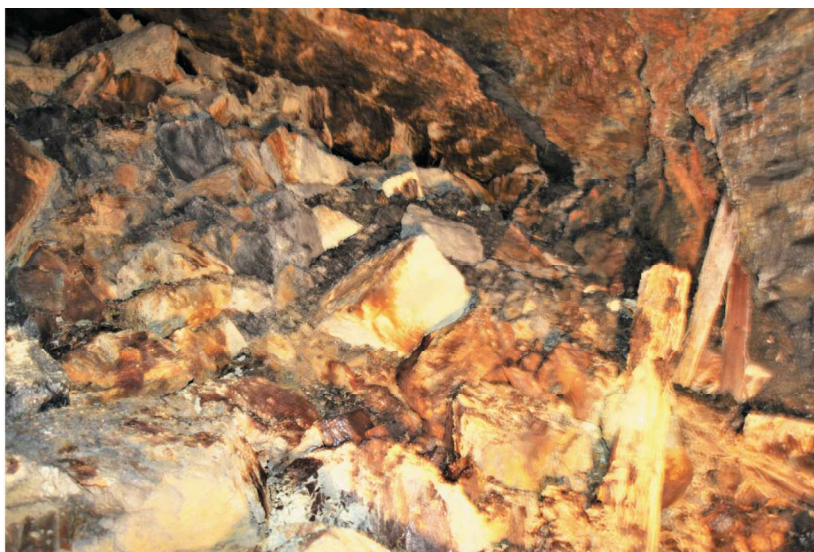
Dokonano szeregu pomiarów przestrzeni niepodsadzonej skałami zawalowymi i stwierdzono, że na 14 otworzonych tamach izolacyjnych tylko rejony za tamami TI-1N, TI-3N, TI-7N i TI-7S posiadają pustki znacznych rozmiarów. Stwierdzone za tamami pustki są nachylone zgodnie z upadem pokładu 510, a płaszczyzna obwału jest nachylona pod kątem ok. 45°.

Rys. 6. Komora za tamą TI-7N - po przejściu przez obwał. Komora o szerokości 10 – 15 m z obwałem skał stropowych i ociosowych (głazy 5,0 x 6,0 m). Nachylenie płaszczyzny obwału w stosunku do ociosów komory – 45°, długość po obwałie 50 m (archiwum MGW)

Fig. 6. Chamber behind the TI-7N dam – width 10-15 m, length 50 m, slope of the ceiling 45°
