Karol BOGUCKI

Military Aviation Works No. 4 JSC (Wojskowe Zakłady Lotnicze nr 4 S.A.)

CORROSION TESTING OF KINEMATIC CONNECTION DETAILS FROM THE JET ENGINE IN A SEAWATER ENVIRONMENT

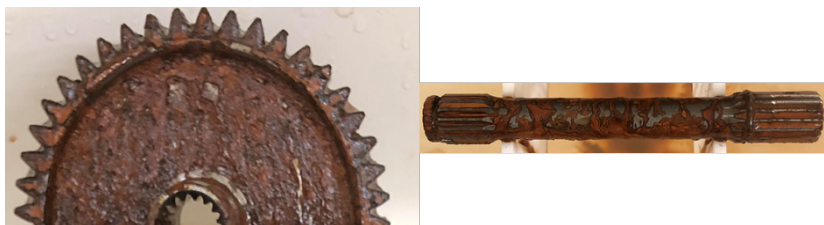
At the first inspection of the condition of the tested parts after 70 hours of NSS testing, traces of corrosion were observed on all tested wheels and rollers. The most advanced level of corrosion was found on parts without any galvanic coating, which almost completely corroded after only 120 hours. (see fig. 2).

Fig. 2. The gear wheel and a torsion shaft without any galvanic coatings after 120 h NSS testing

- All components tested by the NSS method corroded during the test, which means that none of the galvanic coatings tested provide full protection against corrosion in a seawater environment and salt fog environment, which containing chlorides.
- The best protection against corrosion was provided by phosphate coating. It was the only one galvanic coating on which no complete corrosion was found of the teeth on the gear wheel, because they were subjected to a carburizing process during production.
- Components without any galvanic coating were completely corroded after 120 hours of NSS testing, while parts with an oxidized coating and oxidophosphate corroded almost completely after 240 hours of examination. In each case, including the phosphate coating, the fastest corrosion growth was observed after 165 hours of NSS testing.

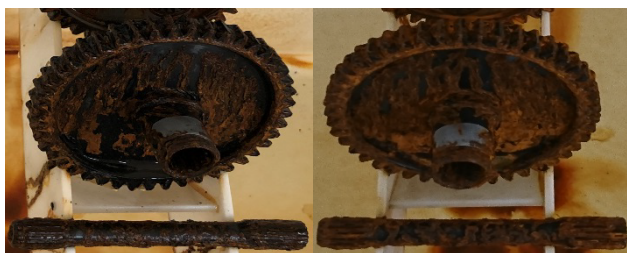
The next most corroded galvanic coating was oxidized one. The development of corrosion on this coating was specific in that the increase in corrosion was almost imperceptible after 120 and 165 hours of testing compared to the state after 70 hours. Only a significant increase in corrosion occurs at the end of the test (see fig. 3).

Fig. 3. Oxidized gear wheel and torsion shaft after 165 hours (left side) and after 240 hours (right) NSS test.

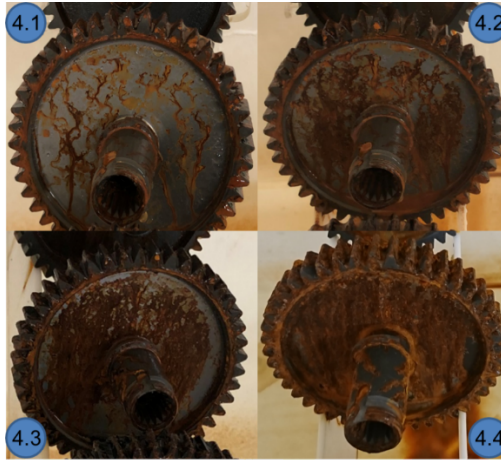
The development of corrosion on the parts tested is the best visible on a gear wheel that has been oxide-phosphate treated (see fig. 4). It is easy to observe how the corrosion develops from a small amount after 70 hours, through systematic build-up after 120 and 165 hours of testing to almost complete corrosion of the gear wheel after 240 hours of testing. This coating protects against corrosion much better than a coating oxidized in the first phase of the test (up to 70 test hours). Over the course of the test, the resistance of the oxidized coating begins to decrease, while the oxidized coating retains almost the same condition during the middle phase of the test. Corrosion develops very similarly for oxidized and oxidized coverings after 165 hours until complete corrosion of the details after 240 hours of NSS testing.

Fig. 4. The gear wheel with oxidophosphate coating after 70 h (4.1); 120 h (4.2); 165 h (4.3) and 240 h (4.4) NSS test

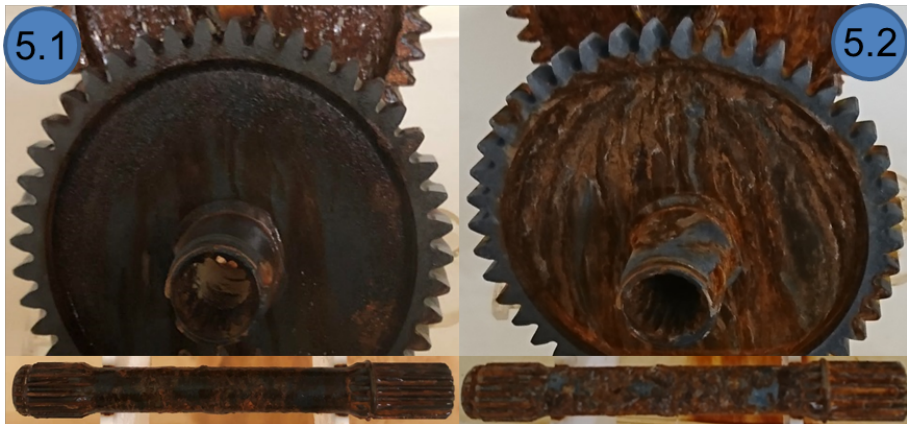
Galvanic coating, which showed the highest resistance to corrosion In a sea fog environment, the NSS test is a phosphate coating (see fig. 5). During almost the entire test period, the slowest corrosion growth was observed for gear wheels and torsional shafts in this coating. More visible signs of corrosion could only be observed after 165 hours of testing, and at the end of the NSS test, when after 240 hours the details corroded almost completely, except for the teeth on the gear wheel.

Fig. 5. The gear wheel and torsion shaft with phosphate coating after 120 h (5.1) and after 240 h (5.2) NSS test

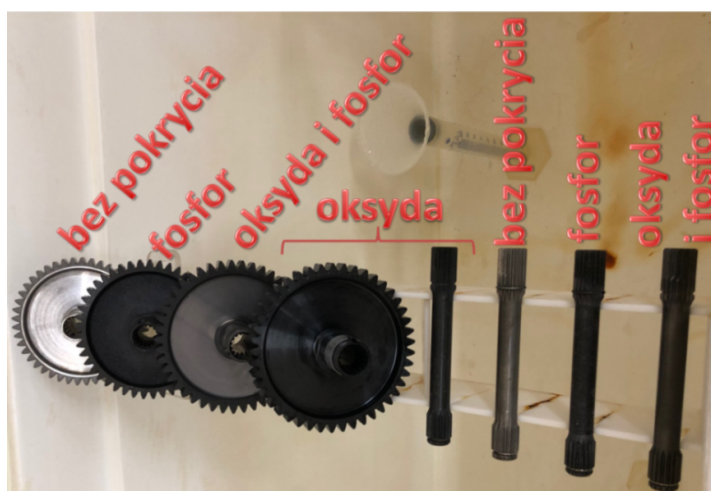
Badaniu korozyjnemu metodą NSS, zostały poddane cztery komplety kół zębatych i wałków skrętnych (patrz rys. 1). Każdy komplet został poddany innej obróbce galwanicznej (bez żadnego pokrycia galwanicznego, oksydowaniu, fosforowaniu i oksydofosforowaniu wraz z hydrofobizacją). Warto tutaj zwrócić uwagę na fakt, że pokrycie fosforanowe nie jest stosowane do ochrony antykorozyjnej dla powyższej pary kinematycznej według rosyjskich dokumentacji naprawczych.

Rys. 1. Koła zębate i wałki skrętne przed rozpoczęciem badania korozyjnego metodą NSS

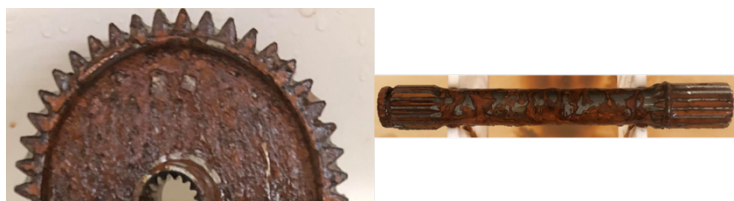
Przy pierwszej kontroli stanu badanych detali po 70 h badania metodą NSS, zaobserwowano ślady korozji na wszystkich badanych kołach i wałkach. Najbardziej zaawansowany poziom korozji został stwierdzony na kole i wałku bez żadnego pokrycia galwanicznego, które niemal całkowicie skorodowały już po 120 h (patrz rys. 2).

Rys. 2. Koło zębate i wałek skrętny bez żadnego pokrycia galwanicznego po 120 h badania korozyjnego metodą NSS

- Koło zębate i wałek skrętny bez żadnego pokrycia galwanicznego uległy całkowitemu skorodowaniu po 120 h badania metodą NSS, podczas gdy części z pokryciem oksydowanym i oksydofosforanowym skorodowały niemal całkowicie po 240 h. W każdym przypadku, włącznie z pokryciem fosforanowym, zaobserwowano najszybszy przyrost korozji po 165 h badania metodą NSS.

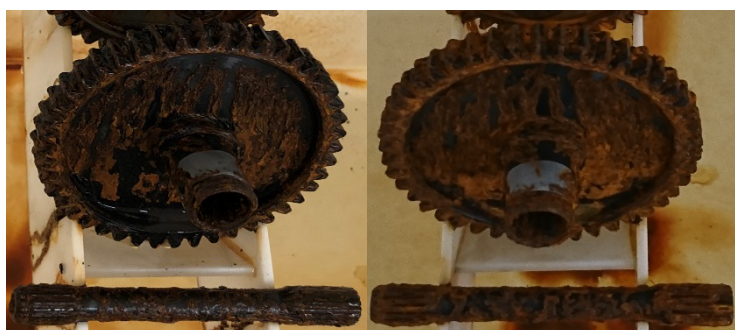
Następnym najmocniej skorodowanym pokryciem galwanicznym było pokrycie oksydowane. Rozwój korozji na tym pokryciu był o tyle specyficzny, że przyrost korozji był niemal niezauważalny po 120 i 165 h badania w porównaniu ze stanem po 70 h. Dopiero znaczący przyrost korozji następuje pod koniec badania (patrz rys. 3).

Rys. 3. Oksydowane koło zębate i wałek skrętny po 165 h (z lewej strony) i po 240 h (z prawej strony) badania korozyjnego metodą NSS

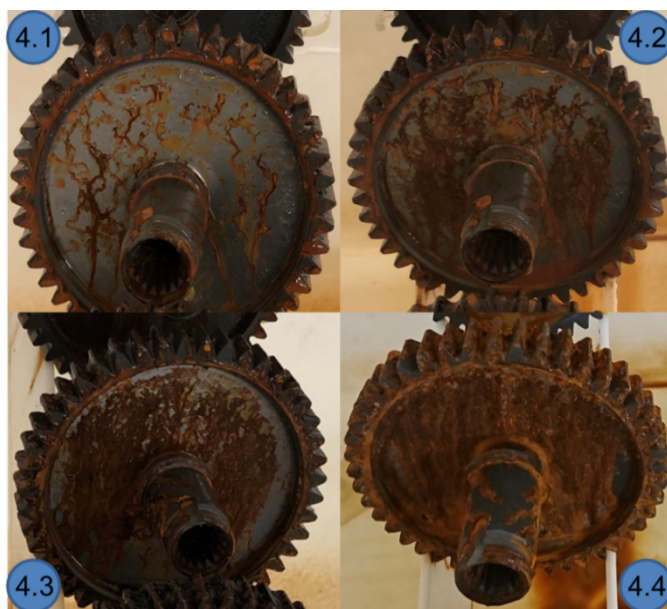
Rozwój korozji na badanych detalach jest najlepiej widoczny na kole zębatego, które zostało poddane oksydofosforanowaniu (patrz rys. 4). Łatwo można zaobserwować, jak korozja rozwija się od niewielkiej ilości po 70 h przez systematyczny narost po 120 i 165 h

badaniach aż do niemal całkowitego skorodowania koła zębatego po 240 h badania. To pokrycie znacznie lepiej chroni przed korozją, niż pokrycie oksydowane w pierwszej fazie badania (do 70 h próby). Z czasem realizacji próby, odporność pokrycia oksydofosforanowego zaczyna słabnąć podczas gdy pokrycie oksydowane zachowuje niemal taki sam stan podczas środkowej fazy próby. Korozja rozwija się bardzo podobnie dla pokrycia oksydowanego i oksydofosforanowego po 165 h aż do całkowitego skorodowania detali po 240 h badania w solance.

Rys. 4. Koło zębate z pokryciem oksydofosforanowym po 70 h (4.1); 120 h (4.2); 165 h (4.3) i 240 h (4.4) badania korozyjnego metodą NSS

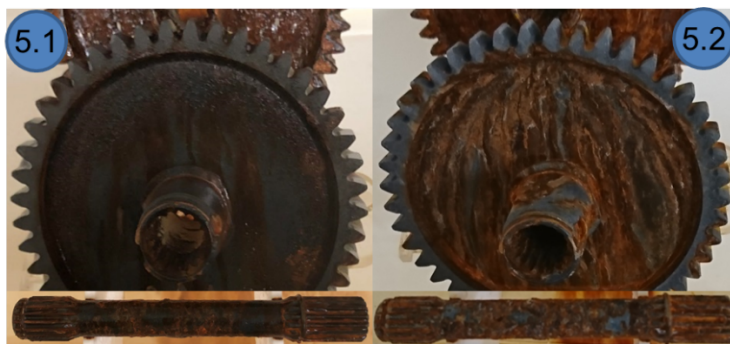
Pokryciem galwanicznym, które wykazało się największą odpornością na korozję w środowisku mgły morskiej podczas badania metodą NSS jest pokrycie fosforanowe (patrz rys. 5). Przez niemal cały okres badania zaobserwowano najwolniejszy przyrost korozji dla kół zębatych i wałków skrętnych w tym pokryciu. Bardziej widoczne ślady korozji można było zaobserwować dopiero po 165 h badania, a także na sam koniec realizowanego badania metodą NSS, kiedy to po 240 h detale skorodowały niemal całkowicie, za wyjątkiem zębów na kole zębatym a także w na kilku niewielkich obszarach wałka skrętnego.

Rys. 5. Koło zębate i wałek skrętny z pokryciem fosforanowym po 120 h (5.1) i po 240 h (5.2) badania korozyjnego metodą NSS

- Najlepszą ochronę przed korozją zapewniło pokrycie fosforanowe. Było to jedyne pokrycie galwaniczne, na którym nie stwierdzono całkowitego skorodowania zębów na kole zębatym, ponieważ podczas produkcji zostały poddane procesowi nawęglania. W przypadku wałka skrętnego jedynie pojedyncze fragmenty na powierzchni wałka nie skorodowały.
