# Wytyczne obserwacji ciągłej obiektów zlokalizowanych na terenach górniczych

## Instructions for continuous observation of built features located in post-mining areas

**Treść:** Proces monitorowania obiektów budowlanych, poprzez pomiar i analizę wybranych wielkości fizycznych, pozwala na śledzenie i ocenę stanu technicznego obiektów, a przez to eliminację potencjalnych zagrożeń. Obserwowane wielkości fizyczne należy dobrać tak, by wyniki mogły być w sposób łatwy i jednoznaczny powiązane z czynnikami mającymi wpływ na zachowanie się obiektów. Prawidłowo pomierzone i zinterpretowane wyniki stanowią bowiem podstawę oceny zachowania się obiektów na terenach górniczych oraz co najważniejsze – pozwalają na uniknięcie sytuacji niebezpiecznych, wystąpienia awarii bądź katastrofy budowlanej. Przedstawiono możliwości zastosowania stałego monitorowania zmian wybranych wielkości fizycznych, do kontroli stanu technicznego obiektu w trakcie oddziaływań eksploatacji górniczej. Doświadczenia z ciągłych obserwacji oraz wynikające z tego zalecenia oparte są na prowadzonych obserwacjach dwóch wiaduktów w Rudzie Śląskiej poddanych wpływom eksploatacji górniczej.

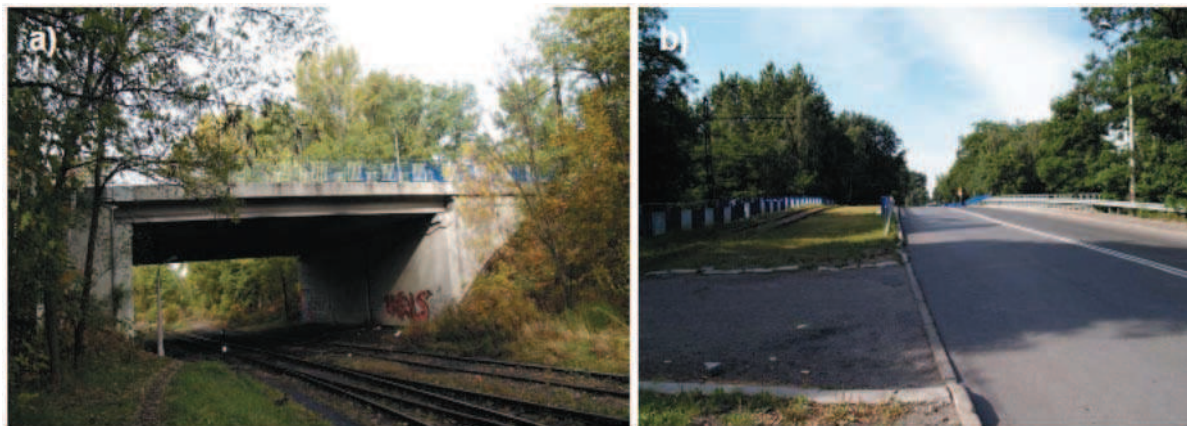
Rys. 1. Wiadukty – tramwajowy i drogowy a) widok od strony południowo-zachodniej, b) widok od strony północno-wschodniej

Fig. 1. Tram and road viaducts a) southwest view, b) northeast view

Wiadukt drogowy i tramwajowy zlokalizowane w ciągu ulicy Niedurnego w Rudzie Śląskiej stanowią przejście nad przeszkodą w postaci torów linii kolejowych i tym samym zapewniają ciągłość transportu drogi ruchu kołowego oraz szynowego (linia tramwajowa) – rys. 1. Wiadukty zostały wzniesione w latach 70. XX wieku, a w 2010 roku przeprowadzona została ich modernizacja w celu dostosowania konstrukcji obiektu do przejścia wpływów od eksploatacji górniczej odpowiadających III kategorii deformacji terenu. W kwietniu i maju 2013 r. wiadukty zostały poddane działaniom naprawczym (udrożnienie dylatacji, naprawa spękania ściany zapleczonej), mającym na celu umożliwienie przejścia wpływów od prowadzonej eksploatacji górniczej prowadzonej ścianą 226.

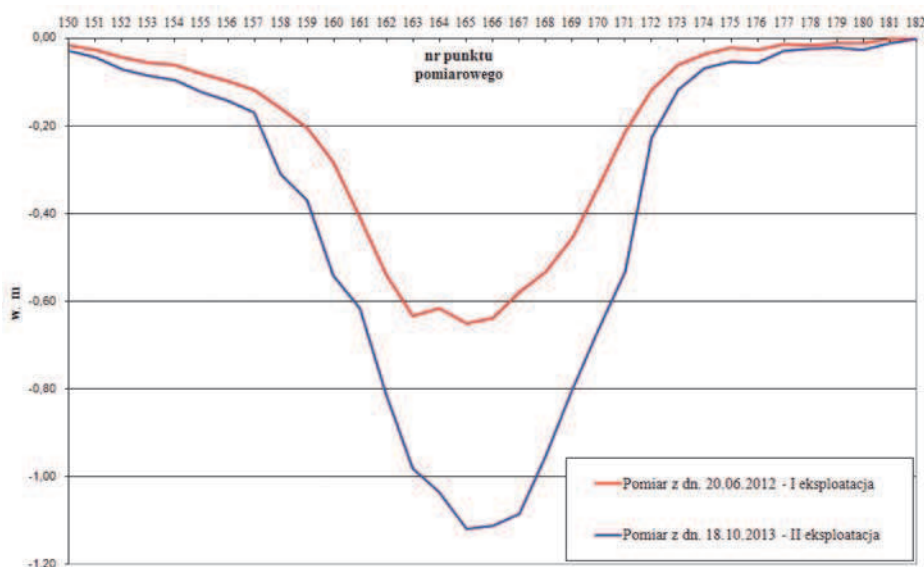
Rys. 3. Obniżenia punktów pomiarowych po zakończeniu I i II eksploatacji (pkt 164 zastabilizowany na konstrukcji wiaduktu)

Fig. 3. Subsidence of measurement points after I and II exploitation (p. 164 stabilized on the viaduct's structure)

W okresie od 30.08. 2011 r. do 18.10.2013 r. w skutek prowadzonych eksploatacji wykształciła się regularna niecka o największym obniżeniu w południowym rejonie obserwowanych wiaduktów (punkt 165 na rys. 2÷3). Dla pierwszej eksploatacji największe obniżenie terenu było równe ok. 0,66 m, a całkowite obniżenie terenu wywołane obydwoma eksploatacjami wyniosło 1,12 m.

W płaskim stanie odkształcenia terenu przy ocenie wpływu prognozowanej deformacji terenu na obiekt mostowy, projektanta interesują dwa zasadnicze parametry mogące stanowić zagrożenie dla bezpieczeństwa konstrukcji – przemieszczenia w obrębie łożysk i przerw dylatacyjnych oraz różnice osiadań podpór [3]. Dzięki systemowi obserwacji ciągłej zaobserwowano, że w miarę zbliżania się frontu eksploatacyjnego do danego wiaduktu dochodzi do przemieszczania brył, co jest obrazowane zmianami w obrębie przerw dylatacyjnych oraz wychyleniem przyczółków, rejestrowanymi na czujnikach w latach 2011-2013. Przykładowo na rys. 5 i 6 przedstawiono przebieg rozkładu odpowiednio przemieszczeń i wychyleń elementów budowlanych wiaduktów w czasie rzeczywistym rejestrowany dla wiaduktu drogowego. Stan początkowy określono dla pierwszej eksploatacji na dzień 24.08.2011r. (rozpoczęcie pomiarów), a dla drugiej na dzień 17.05.2013 r. (jako ostatni dzień, w którym nie uwidaczniają się wpływy eksploatacji górniczej na elementach wiaduktów). Osiedlenie podpór było mierzone przez służby górnicze (rys. 3).

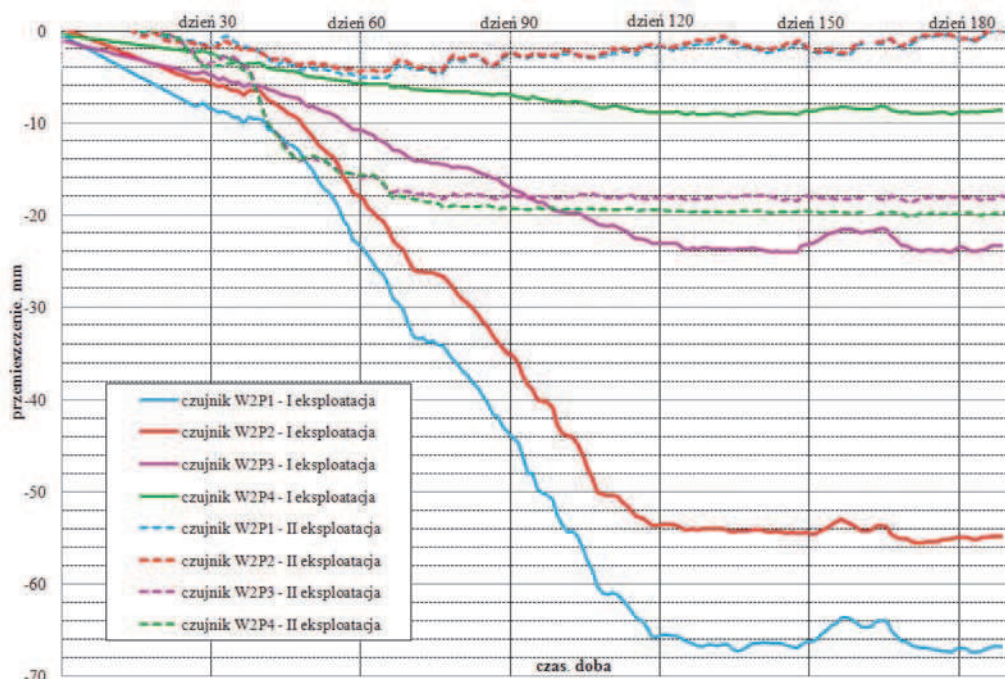
Rys. 5. Zmiana szerokości szczelin dylatacyjnych w zależności od czasu, zmierzona na wiadukcie drogowym (wyniki dla I eksploatacji na podstawie [6])

Fig. 5. Change in the width of expansion joints depending on time measured on the road viaduct (results for I exploitation according to [6])

Z uwagi na usytuowanie obiektów względem początku frontu eksploatacji wpływ w przypadku pierwszej eksploatacji uwidacznia się od razu, natomiast przy eksploatacji ścianą 226 dopiero po ok. 6 miesiącach (w bardzo małym zakresie – rys. 5 i 6). Intensyfikacja wartości przemieszczeń i wychyleń zachodziła w ciągu czterech miesięcy dla eksploatacji ścianą 423 oraz dwóch – dla eksploatacji ścianą 226. Jest to związane z usytuowaniem wiaduktów względem prowadzonych eksploatacji (rys. 2).

Dla obydwu eksploatacji otrzymano taki sam charakter odpowiedzi elementów wiaduktów. Większe przemieszczenia zaobserwowano dla przyczółków południowych, a większe

wchylenia dla przyczółków północnych (rys. 5 i 6, tabl. 1). Jest to zgodne z pomierzonym obniżeniem terenu i świadczy o możliwości zauważenia powtarzalności zjawisk zachodzących w warunkach *in situ* w czasie rzeczywistym.

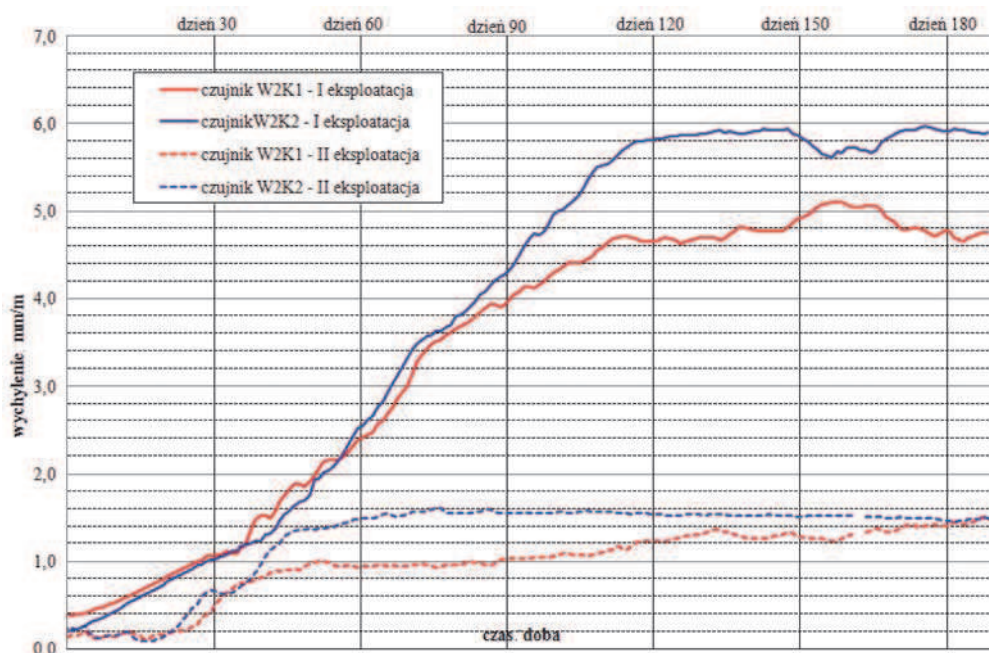
Rys. 6. Przyrost wychyleń brył przyczółków na wiadukcie drogowym (wyniki dla I eksploatacji na podstawie [6])

Fig. 6. Increase of solid bridgehead deflections on the road viaduct (results for I exploitation according to [6])

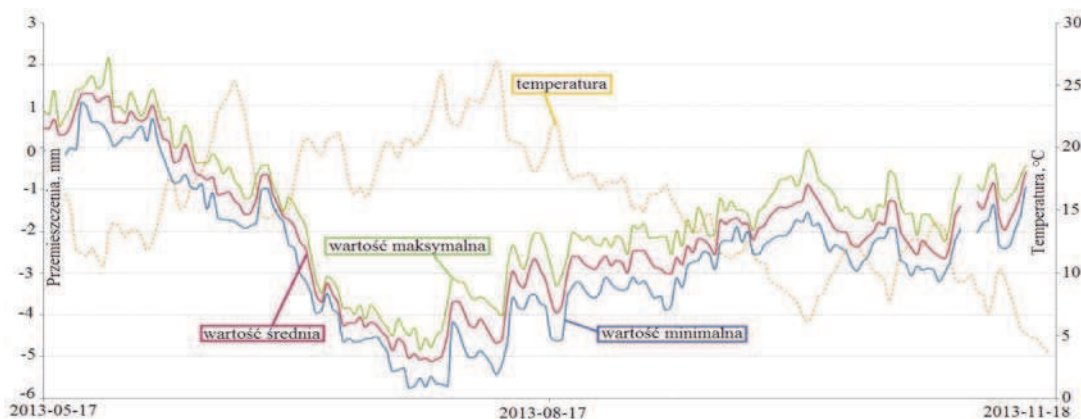
Rys. 8. Rozkład przemieszczeń wraz z rozkładem zmierzonej temperatury dla czujnika W2P1 w przykładowym okresie dokonywania pomiarów

Fig. 8. Distribution of dislocations along with distribution of the measured temperature for W2P1 sensor in the exemplary period of measurements

W przypadku częstszych pomiarów na obrazie rejestrowanych wielkości mogą zostać uwidocznione lokalne zakłócenia, np. zmiany szerokości przerwy dylatacyjnej z uwagi na przyrost długości płyty pomostu pod wpływem temperatury (rys. 7). Średnio wahania te wynoszą  $\pm 1,0$  mm, stąd zalecane w ciągu dnia uśrednianie wartości do 1 doby.
