WYTRZYMAŁOŚĆ CIĘGIEN NOŚNYCH GÓRNICZEGO NACZYNIA WYDOBYWCZEGO

Słowa kluczowe: skipy górnicze, naprężenia ciągien, tesnometria, trwałość zmęczeniowa

THE STRENGTH OF RODS BEARING ELEMENTS IN CONVEYANCES

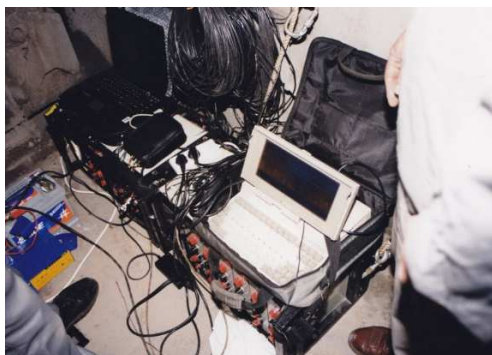
W tym celu skompletowano aparaturę pomiarową przedstawioną na rysunku 2, w skład której wchodziły mostki tensometryczne i komputery pomiarowe, umożliwiające rejestrację i obróbkę wyników pomiarów.

Rys. 2. Aparatura wykorzystana podczas pomiarów tensometrycznych

Fig. 2. The equipment used during the strain gauge measurements

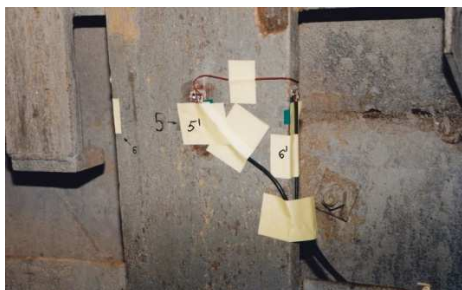
Rys. 4. Czujniki 5,5' i 6,6' naklejone powyżej pierwszej ramy kosza skipu po stronie lewej

Fig. 4. The sensors 5,5' and 6,6' glued above the first frame on the left side of conveyances

Schemat rozmieszczenia punktów pomiarowych na konstrukcji naczynia wydobywczego pokazano na rysunku 3. Czujniki pomiarowe o numerach 1,2,3,4 zostały naklejone na ciągna u nasady głowicy, pozostałe czujniki naklejono poniżej pierwszej ramy kosza – rysunek 3. Przykładowo na rysunku nr 4 pokazano rozmieszczenie czujników 5,5' i 6,6' naklejonych poniżej pierwszej ramy kosza skipu [1]. Czujniki 5 i 5' oraz 6 i 6'; 7 i 7'; 8 i 8' leżące odpowiednio naprzeciw leżących powierzchni cięgna połączone w układzie półmostka do odpowiednich kanałów pomiarowych. Pozwoliło to na pomiar tylko tej części naprężenia która jest wywołana momentem zginającym w płaszczyźnie prostopadłej do płaszczyzny naklejenia czujników.

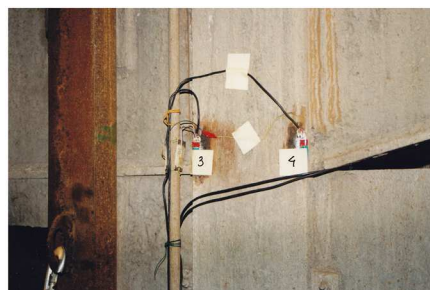
Rys. 5. Rozmieszczenie czujników na 3 i 4 u nasady głowicy na cięgnie

Fig. 5. Placement of sensors 3 and 4 at the base of the head in the conveyances on rods bearing elements

Natomiast na rysunku nr 5 pokazano rozmieszczenie czujników na 3 i 4 u nasady głowicy na cięgnie.

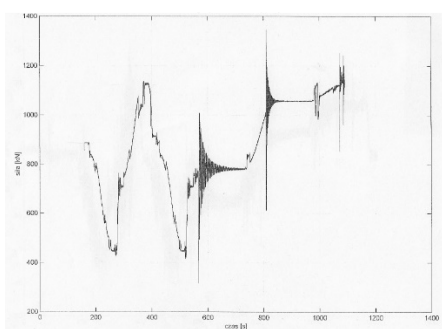
Z porównania przebiegów zmiany wartości sił w linach nośnych (rysunek 6) z przebiegiem zmiany wartości naprężenia w niektórych punktach pomiarowych (np. w punkcie 3 – rys. 7.) widać podobieństwo tych przebiegów. Wykresy naprężeń wyglądają tak, jakby na wykres obrazujący przebieg zmiany sił w linach nośnych, nałożono zakłócenia. Zakłócenia te, wywołane są między innymi, siłami wzajemnego oddziaływania naczyńia i zbrojenia, które są związane

Rys. 6. Przebiegi sił w zawieszeniu – cały przejazd [1]

Fig. 6. Diagram of forces in the mine conveyance attachments - the entire journey [1]

Porównując przebieg zmiany siły w linach nośnych (rys. 6) z przebiegami jednocześnie mierzonych wartości naprężeń ([1], przykładowo rys. 7, 8) wyliczono wartości współczynników korelacji. Wyliczone wartości współczynników korelacji zestawiono w tablicy 2. Szczególnie wysoka jest korelacja między siłą w linach a naprężeniami w punktach 1,2,3,4. W punktach leżących w pobliżu spoin łączących ciągną z głowicą korelacja ta jest bardzo duża i jej współczynnik zawiera się w granicach $0,89 \div 0,95$. Znacznie mniejsza jest korelacja pomiędzy siłą w linach i naprężeniami w punktach pomiarowych 6,7,8. Na przykład dla punktu pomiarowego 7 współczynnik korelacji wynosi 0.58. Można szacować, że około 60% wartości naprężeń w tym punkcie ma związek z wartością siły w linach, pozostałe 40% jest powiązana z siłami prowadzenia naczynia. Natomiast w odniesieniu do naprężeń w punkcie pomiarowym 6, wartość współczynnika korelacji wynosi 0.32. Świadczy to o tym, że o wartości tego naprężenia w prawie 70% decyduje oddziaływanie sił prowadzenia naczynia.

Powyższe obliczenia wykonano, definiując cykl jako zmianę obciążenia związaną z załadunkiem i wyładunkiem naczynia. W rzeczywistości między załadunkiem a wyładunkiem naczynia, występuje cały blok zmiany naprężenia (porównaj rys. 6, 7, 8). Numeryczna analiza wykazała, że pomiędzy w/w punktami naprężenia zmieniały się około $6 \cdot 10^2$ cykli (tablica 3).
