Piotr Białko

Konserwacja elewacji Starego Ratusza w Olsztynie wraz z przywróceniem walorów gotyckiej budowli przeprowadzona w 2003 roku*

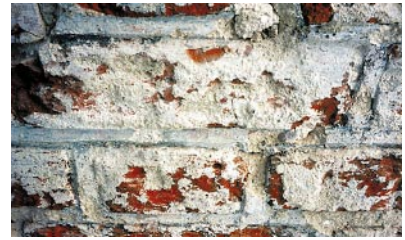
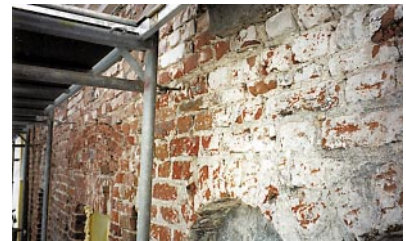
Zabrudzenia powierzchni wątków ceglanych i ich usuwanie

Głównymi zadaniami przeprowadzonej konserwacji technicznej gotyckich wątków ceglanych było bezpieczne doczyszczenie ich powierzchni z pozostałości cementowych tynków oraz wzmocnienie osłabionej struktury cegieł i zaprawy spoinującej. Doczyszczenie było procesem długotrwałym,

gdź musieliśmy mieć pewność, że nie ulegną uszkodzeniu zachowane lica cegieł i oryginalna powierzchnia spoin. Wzmocnienie strukturalne pozwoliło przywrócić pozbawionym lica cegłom i osłabionej zaprawie ich pierwotne właściwości fizyczne. Wykonane zostały również wzmocnienia konstrukcyjne murów.

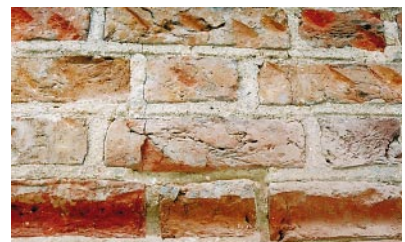
Trójkątnie podcięte fugi w wątku gotyckim

Można było wtedy realizować przyjętą koncepcję sposobu aranżacji wątków oraz stopnia rekonstrukcji. Zakładając przywrócenie gotyckiego charakteru budowli, chcieliśmy cegłom, pozbawionym przecież lica, owo lico zrekonstruować nadając charakter gotyckich cegieł. Za wzór posłużyły zachowane fragmenty. Na fragmentach ścian gotyckich zrekonstruowaliśmy spoinę trójkątną, podciętą. Pozostałe, nowożytnie wązki uzyskały spoinę płaską i nieco cofniętą od lica. Dzięki temu uzyskaliśmy czytelną przy bliższym oglądzie różnicę między nimi.

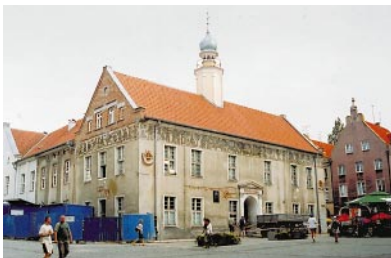
Stary Ratusz w Olsztynie. Strona południowo-zachodnia. Stan przed usunięciem tynków

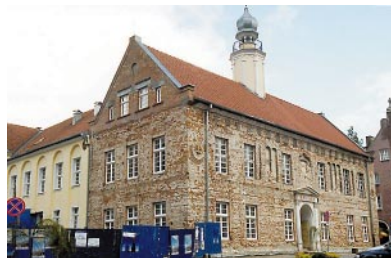
Stary Ratusz w Olsztynie. Strona południowo-zachodnia. Stan po usunięciu tynków

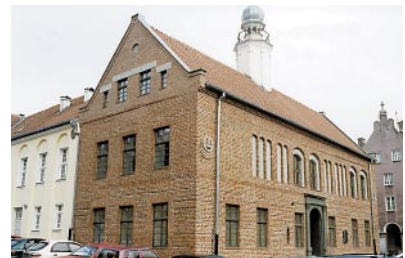
Stary Ratusz w Olsztynie. Strona południowo-zachodnia. Stan po konserwacji

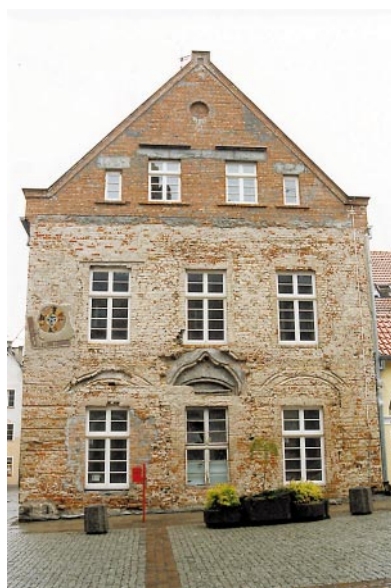
Elewacja wschodnia Ratusza przed konserwacją

Na ścianie wschodniej w partii I piętra ujawniły się spod warstw zamurowań fragmenty jednego okna oraz ślady po istniejących, nie do końca rozpoznanych elementach. Dlatego problematyczna okazała się rekonstrukcja tego fragmentu ściany między oryginalnym narożnikiem południowo-wschodnim a oknem. W warstwach istniejących tam XIX-wiecznych ościeży i nadproży okien widoczne były wtórnie użyte kształtki z wałkami, resztki zwykłych formatek identycznych jak te, z których zbudowano podwójne i potrójne blendy na ścianie południowej. Niestety nie był to bezpośredni dowód na istnienie podobnego układu blend na ścianie wschodniej. Na podstawie analizy gotyckich obiektów z rejonu Warmii i Mazur wysnute zostało przypuszczenie, że rytmiczny układ okien i blend I piętra elewacji południowej jest częścią swego rodzaju fryzu obiegającego wszystkie elewacje wolno stojącego wówczas budynku. Wobec powyższego zdecydowano, iż mniejszym błędem będzie rekonstrukcja układu powtórzonego ze ściany południowej niż aranżowanie tego miejsca w sposób zachowawczy lub pozostawienie XIX-wiecznych okien, odbierających wizualny efekt gotyckiej elewacji.

Na parterze ściany wschodniej rozmurowano ujawnione w wyniku badań obramienia okienne i portal wejściowy zwieńczone oślimi grzbietami. W trakcie prac okazało się, iż otwór okienny po lewej stronie portalu jest zbyt szeroki, aby istniało

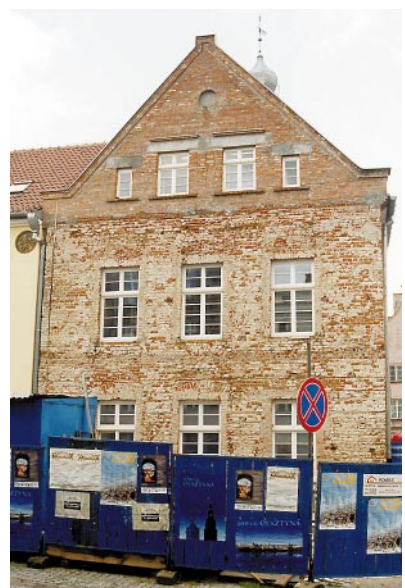
Okna na elewacji zachodniej przed i po zakończeniu prac

Elewacja zachodnia powstała w całości w czasach nowożytnych. Pierwotnie tynkowana, opracowana została jednak w cegle w celu realizacji drugiego postulatu, czyli przywrócenia gotyckiego charakteru bryły.

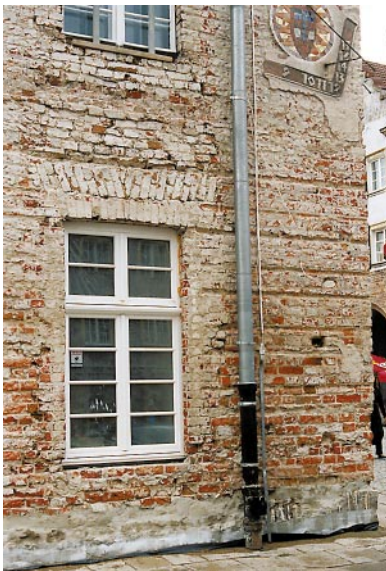
Fragment elewacji południowej przed i po konserwacji, z widocznymi bruzdami po boniowaniu

Kolejnym elementem aranżacji było pozostawienie późniejszych bruzd i nasieków na wątkach. Chcieliśmy w ten sposób pokazać jednocześnie gotyką, ceglana bryłę oraz fakt zaistnienia późniejszych nawarstwień w postaci tynku boniowanego pokrywającego cały budynek. Wzmocnione technicznie cegły zostały uzupełnione w tych miejscach tak, aby widoczne pozostały wspomniane uszkodzenia.

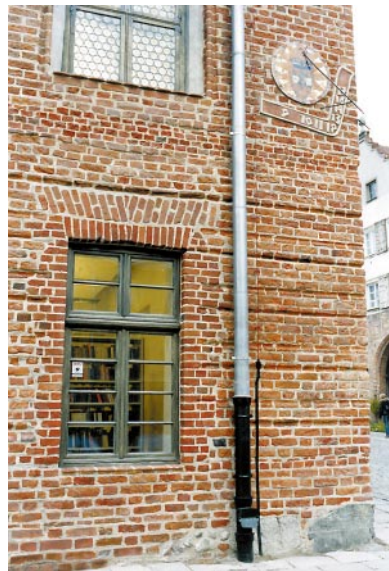
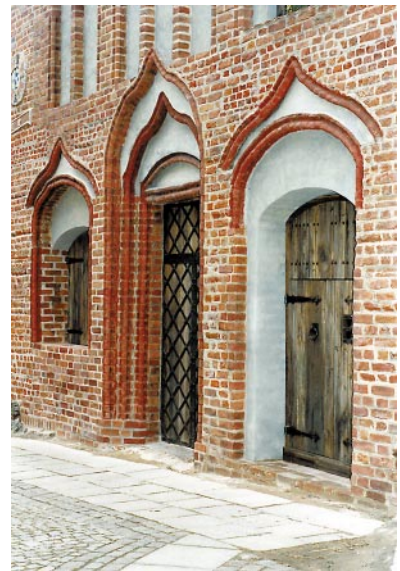
Parter elewacji wschodniej Ratusza po konserwacji

w nim pierwotnie okno. Analiza badawcza wykazała, że w tym miejscu mogła znajdować się waga miejska. Otwór zamykano najprawdopodobniej okiennicą. Natomiast okno po prawej stronie portalu okazało się być bocznym wejściem z klatką schodową wiodącą na pierwsze piętro ratusza. Środkowy, reprezentacyjny portal wejściowy miał podobnie jak otwory boczne zwieńczenie w formie oślego grzbietu z tynkiem w blendzie. Zwieńczenie to było jednak bardziej rozbudowane w formie schodkowo ułożonych blend i kształtek o różnym profilu. Zamykający, zewnętrzny rząd profilowanych kształtek miał zwieńczenie przemurowane, a kształtki były przesunięte. Obserwacje muru i kształtek nie do końca wykazywały istnienie oślego grzbietu, dopiero po oczyszczeniu z nawarstwień tynków i odsłonięciu blendy zauważono, iż tynk pod kształtkami wywija się w sposób wskazujący na takie rozwiązanie.

Wykonana stolarka parteru elewacji wschodniej jest stylizowana na historyczną, nawiązującą do zachowanych gotyckich przykładów.

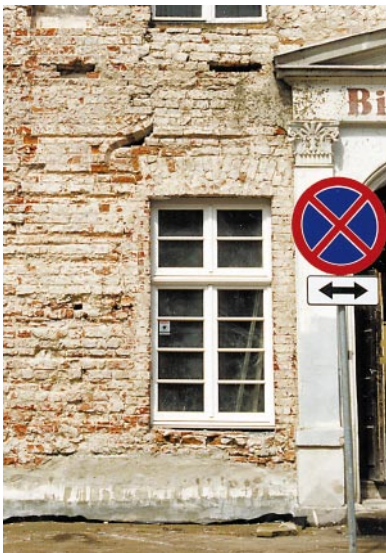
Fragment elewacji południowej przed i po konserwacji

W trakcie prac udało się odczytać i przywrócić pierwotny układ okien i blend pierwszego piętra elewacji południowej. Z odsłonięciem i wymurowaniem na nowo otworów okiennych z blendami na ścianie południowej wiązał się problemem wzmocnienia konstrukcyjnego budynku. Zniszczony mur ceglany z licznymi wewnętrznymi kanałami dymowymi, obciążony przez wzmocnienia stropów, był zagrożony. Zbyt duża liczba otworów okiennych i drzwiowych pogłębiała zagrożenie konstrukcji. Postanowiono zatem dwa okna na pierwszym piętrze zamurować. Aby ślepe okna wizualnie nie odbiegały od pozostałych, specjalne oświetlenie daje efekt normalnych okien. Sprawa ta była bardzo istotna, gdyż wykonane zostało w oknach pierwszego piętra ściany południowej i wschodniej charakterystyczne dla średniowiecza szklenie gomółkowe, przy którym oświetlenie odgrywa dużą rolę.

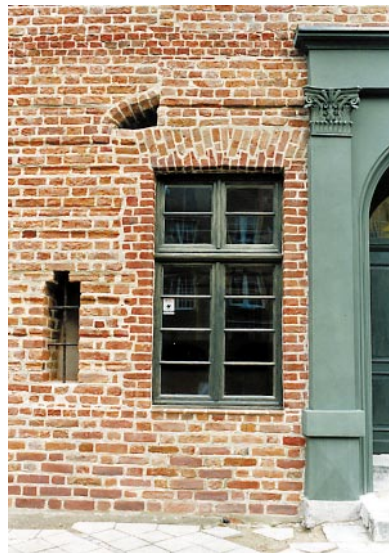
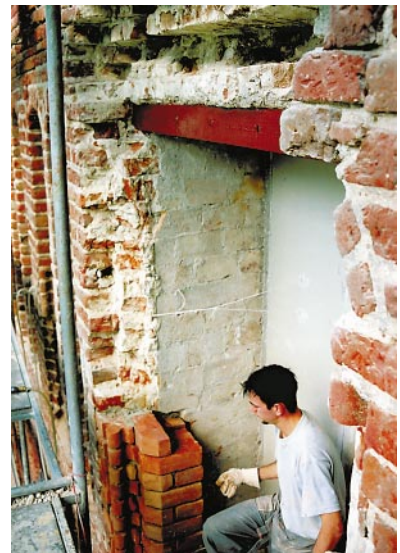
Rekonstrukcja fragmentów profili obramień

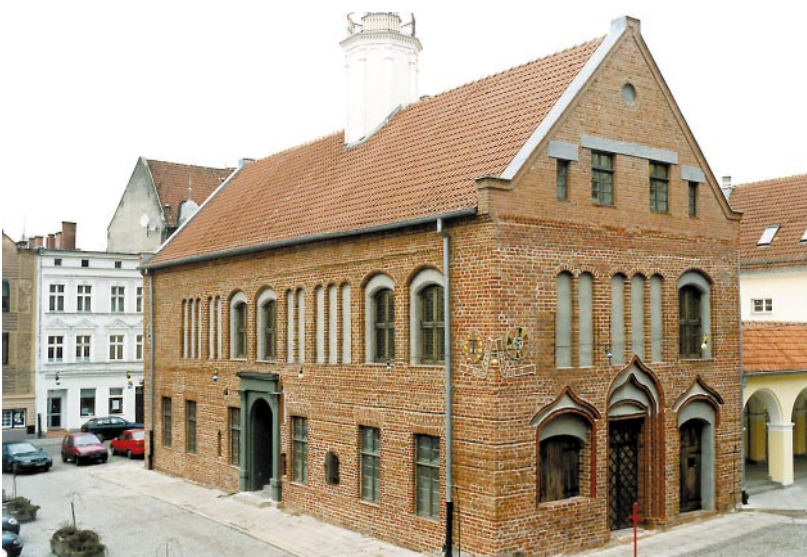
Stary Ratusz w Olsztynie. Strona południowo-wschodnia. Stan po konserwacji

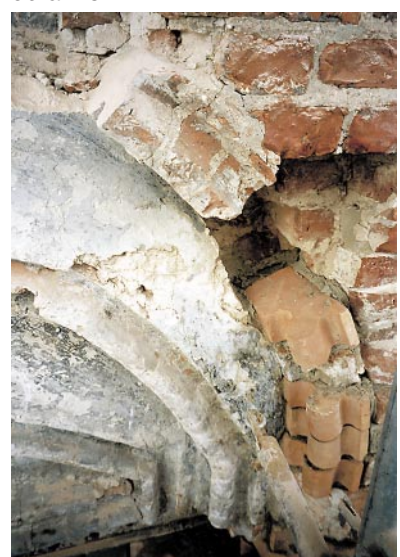
Wypełnianie ubytków w profilach obramień

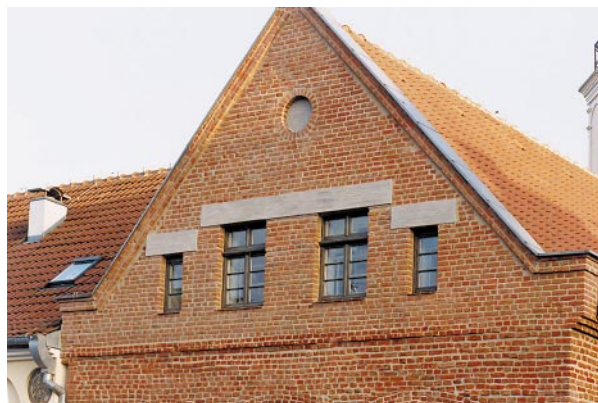
Szczyt elewacji zachodniej po konserwacji

Nowo wybudowane szczyty budynku zostały poddane drobnym zabiegom korygującym ich estetykę (oczyszczenie z zachłapań zaprawą, uzupełnienie brakujących spoin i scalenie kolorystyczne z całą bryłą). Szttywne cegły maszynowe wyraźnie odbiegały swoim charakterem od szlachetnego, miękkiego starego wątku i dlatego skorygowaliśmy je kolorystycznie, aby nie odcinały się zbyt mocno od bryły. Również powierzchnia szarych, żelbetowych belek została scalona kolorystycznie, by lepiej harmonizowała z kolorem cegieł. Wykluczaliśmy możliwość imitowania na nich wątków, gdyż w szybkim czasie zaprawa odspołaby się od podłoża i odpadła.

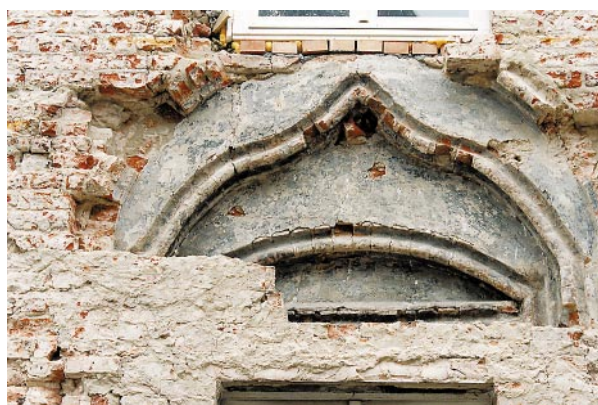
Pozostałości błękitnego wymalowania w blendach

Zachowane ślady błękitu na tynkach w blendach przekazują nam niezwykle interesujące informacje o historycznej dekoracji barwnej Ratusza. Po przeprowadzonej konserwacji technicznej tynków i ustaleniu stratygrafii nawarstwień barwnych na tynkach zrekonstruowaliśmy ten kolor w blendach nad oknami I piętra na ścianie południowej i wschodniej oraz w blendach oślich grzbietów na parterze ściany wschodniej.

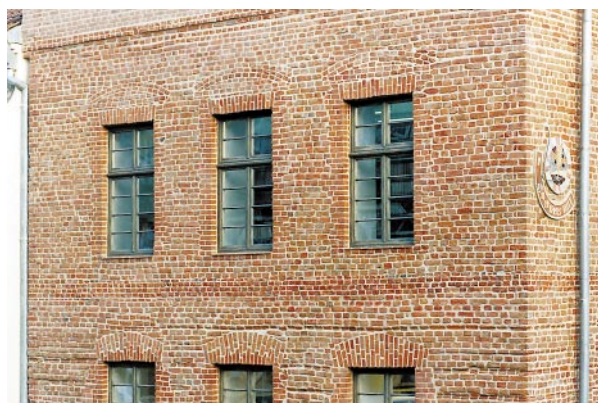
Okna na elewacji zachodniej przed i po zakończeniu prac

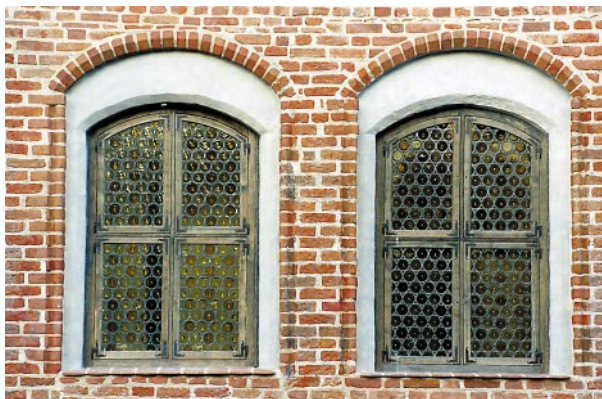
Szklenie gomółkowe okien pierwszego piętra i stolarka parteru elewacji wschodniej
