LESZEK ZIĘTKOWSKI
JANUSZ MŁYNARCZYK
WOJCIECH SOBOLEWSKI

Testy optymalizacyjne pracy automatycznego urządzenia do rozbijania brył nadgabarytowych URB/ZS-3 w kopalni Polkowice-Sieroszowice

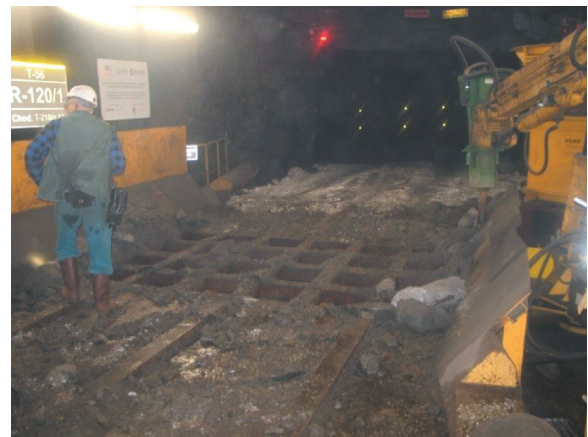
Rys. 1. Widok zabudowanego URB/ZS-3 w kopalni Polkowice-Sieroszowice

Prototyp automatycznego urządzenia do rozbijania brył URB/ZS-3 został zabudowany na punkcie przesypowym w kopalni Polkowice-Sieroszowice w chodniku T-210/przecinka P 13 z kratą przesypową R-120/1 na przenośnik Legmet L-120. Widok zabudowanego urządzenia został przedstawiony na rysunku 1. Schemat punktu przesypowego pokazano na rysunku 2.

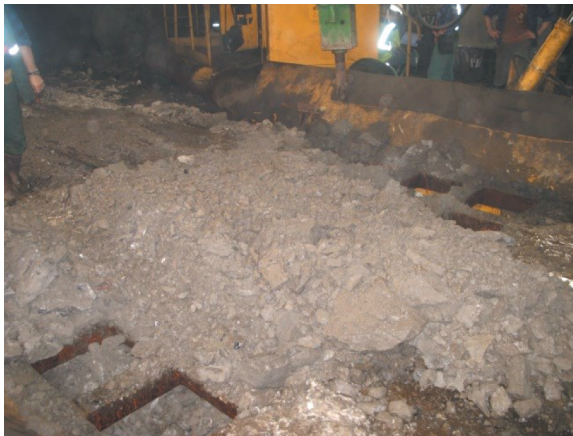
Rys. 4. Krata po wyladowaniu urobku przez ładowarkę łyżkową LKP-0903

Przykład kraty przed oczyszczeniem zaprezentowano na rysunku 4. Na kratę dostarczono około 7 Mg urobku o charakterystyce drobnej. Na rysunku 5 zaprezentowano kratę po oczyszczeniu automatycznym urządzeniem do rozbijania brył URB/ZS-3. Stopień oczyszczenia kraty uznano za zadowalający.

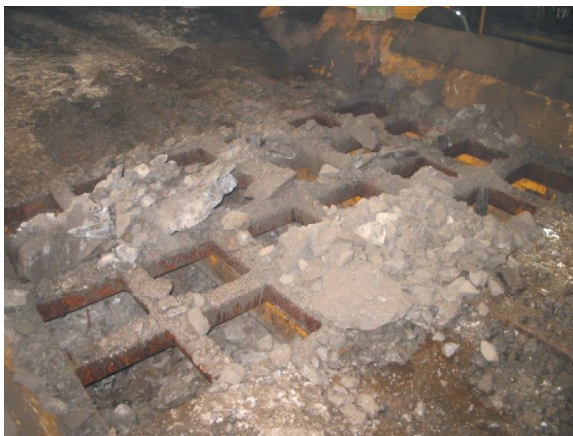
Rys. 5. Krata po oczyszczeniu automatycznym przez URB/ZS-3
