MGR INŻ. ARCH. TOMASZ ORŁOWSKI

MGR INŻ. ARCH. MAGDA TUNKEL

SKANOWANIE OBIEKTÓW ZABYTKOWYCH METODĄ FOTOGRAMETRYCZNĄ NA PRZYKŁADZIE DREWNIANEGO KOŚCIOŁA PW. ŚW. BRYKCJUSZA W GOŚCIĘCINIE

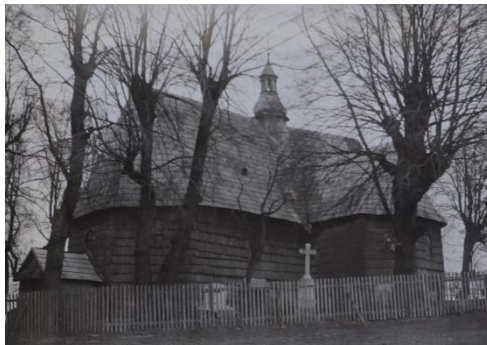
Rys. 4. Widok kościoła od południowego zachodu, fotografia z przed 1939 r. Źródło: WUOZ w Opolu [4]

Opisany zabytek zbudowany został w XVII w. i wykazuje on typowe cechy dla stylu barokowego, powszechnie stosowanego przy budowie obiektów sakralnych, również drewnianych, w obszarze Górnego Śląska. Poniżej zaprezentowane fotografie pochodzą ze zbiorów Wojewódzkiego Konserwatora Ochrony Zabytków w Opolu a ich powielanie bez właściwej zgody jest zabronione. Fotografie prezentują stan zachowania kościoła pw. św. Brykcyjusza i zostały one wykonane przed 1939 r.

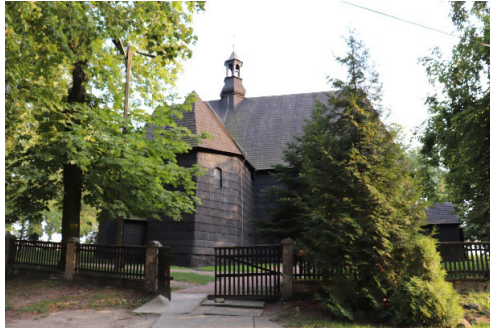
Rys. 8. Widok kościoła od zachodu. Fot. M. Tunkel, 2021

Podczas wizji lokalnej w 2022 r. wykonana została inwentaryzacja fotograficzna analizowanego obiektu (rys. 8-13), która w dalszym etapie prac wykorzystana została do sporządzenia modelu obiektu przy zastosowaniu techniki skanowania obiektu metodą fotogrametryczną.

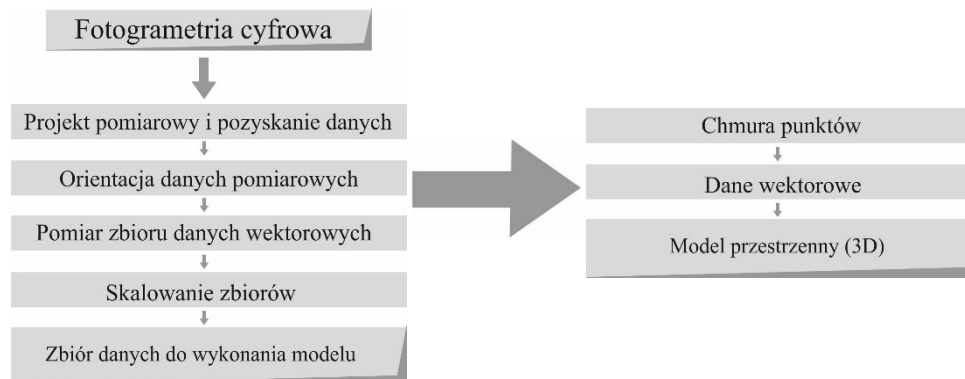
Rys. 18. Diagram prezentujący etapowość wykorzystania metody fotogrametrycznej przy tworzeniu przestrzennych modeli

W najprostszym ujęciu metodę fotogrametrycznego można nazwać procesem pozyskiwania danych z naziemnego (w tym konkretnym przypadku) skanowania laserowego obiektów, na który składa się wieloetapowa praca, do której należy m.in.: zaplanowanie stanowiska pomiarowego, skanowanie, rejestracja danych pomiarowych, przetwarzanie danych, opracowanie modelu (rys.17)
