Drewniana architektura sakralna powiatu gliwickiego – przegląd, zagrożenia i drogi ochrony

JOANNA SERDYŃSKA

Politechnika Śląska

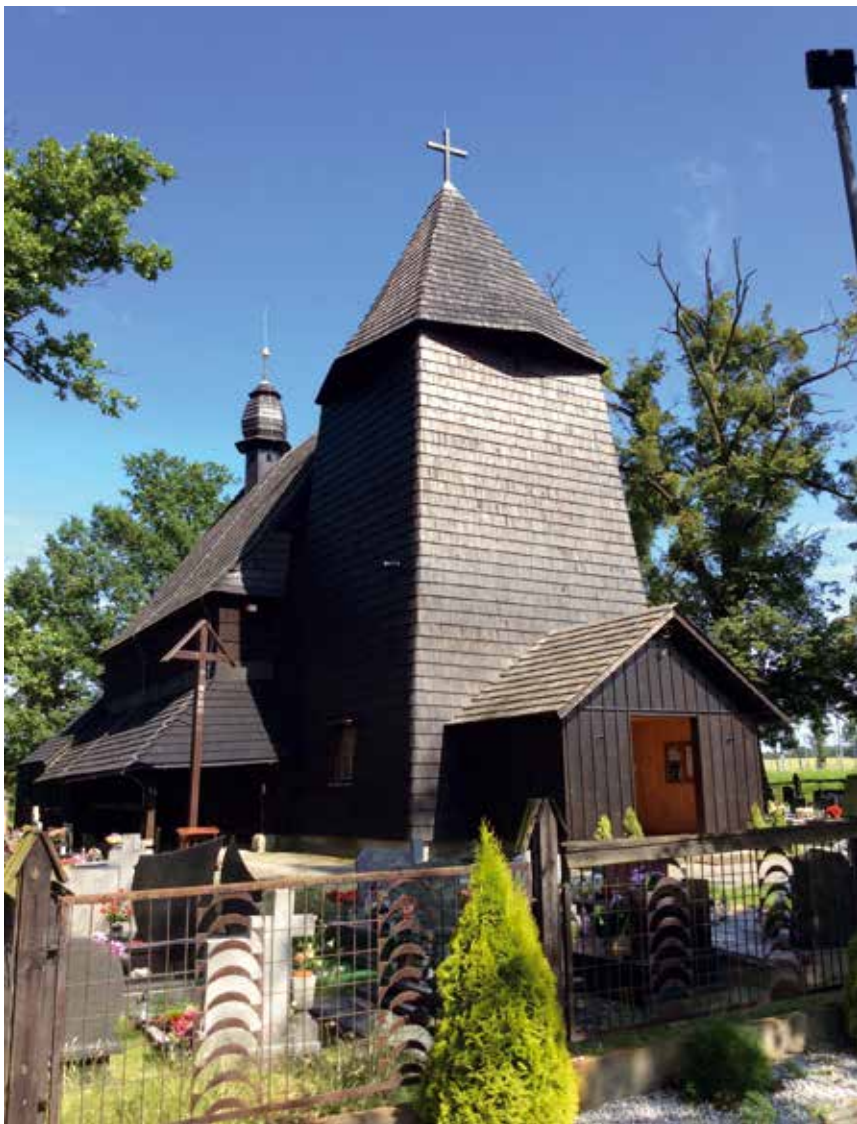
Fot. 1. Kościół pw. św. Katarzyny Aleksandryjskiej w Sierakowicach; źródło – materiały własne

Ich plany składają się zasadniczo z potoczonych w jedną całość dwóch elementów: większej i mniejszej „chaty”, odpowiadających podziałowi świątyni na nawę i prezbiterium. Rzuty obu „chat” zbliżone są do kwadratu, co wynika z parametrów belek konstrukcyjnych tworzących zrębową konstrukcję ścian. Ściany przykryte są dwuspadowymi dachami; spotykane często obniżenie kalenicy dachu w części ołtarzowej to skutek zastosowania tego samego kąta nachylenia potaci dachów nawy i prezbiterium (takie rozwiązanie zastosowano np. w kościołach pw.: Nawiedzenia Najświętszej Marii Panny w Łączy i św. Katarzyny Aleksandryjskiej w Sierakowicach), choć można się także spotkać z kalenicami biegnącymi na tej samej wysokości (np. w kościele pw. św. Bartłomieja w Smolnicy). Kąt nachylenia potaci dachowej, często przekraczający 45°, to sposób zabezpieczenia konstrukcji i pokrycia z gontu przed wiatrem i opadami atmosferycznymi. Wokół kościoła lub jego części pojawiają się otwarte lub zabudowane podcienia, tzw. soboty, chroniące przed deszczem dolną część budyńku i zgromadzonych tam wiernych (tak jest np. w kościele pw. św. Katarzyny Aleksandryjskiej w Sierakowicach). Trzecim elementem

stając się kościołami filialnymi. Tak było w przypadku kościoła pw. św. Katarzyny Aleksandryjskiej w Sierakowicach (w 1679 r.), co jednak nie wpłynęło zasadniczo na pogorszenie jego stanu technicznego (kościół był remontowany w latach 1819–20, 1886, 1947, 1953, 1957, 2003–2010, 2011 a ostatnio w 2022 r.). W kościele pw. św. Wawrzyńca w Zacharzewicach, który jest kościołem filialnym parafii Wszystkich Świętych w Sierotach (1580 r.), około 1675 r. dokonano bliżej nieokreślonej wymiany bądź przebudowy górnej partii wieży. W 1793 i 1804 r. oraz w latach 1824–1827 prowadzono prace remontowe przy konstrukcji i pokryciu dachowym, remonty innego typu realizowane były m.in. w 1843 r., w latach 1896–1898, 1909 oraz w roku 1936. Kościół Wszystkich Świętych w Bojszowie (z końca XV w., odnawiany i remontowany w XVIII, XIX i na początku XX w.) po 1982 r. stał się kościołem filialnym i spełnia dalej swoją funkcję, choć w ograniczony sposób.
