Problematyka konserwatorska murów Podziemnej Trasy Turystycznej w Rzeszowie w świetle ostatnich badań stopnia zawilgocenia i zasolenia ścian piwnic

Conservation Issues of the Walls of the Underground Tourist Route in Rzeszów in the Light of Recent Research On The Degree of Moisture and Salinity of Walls

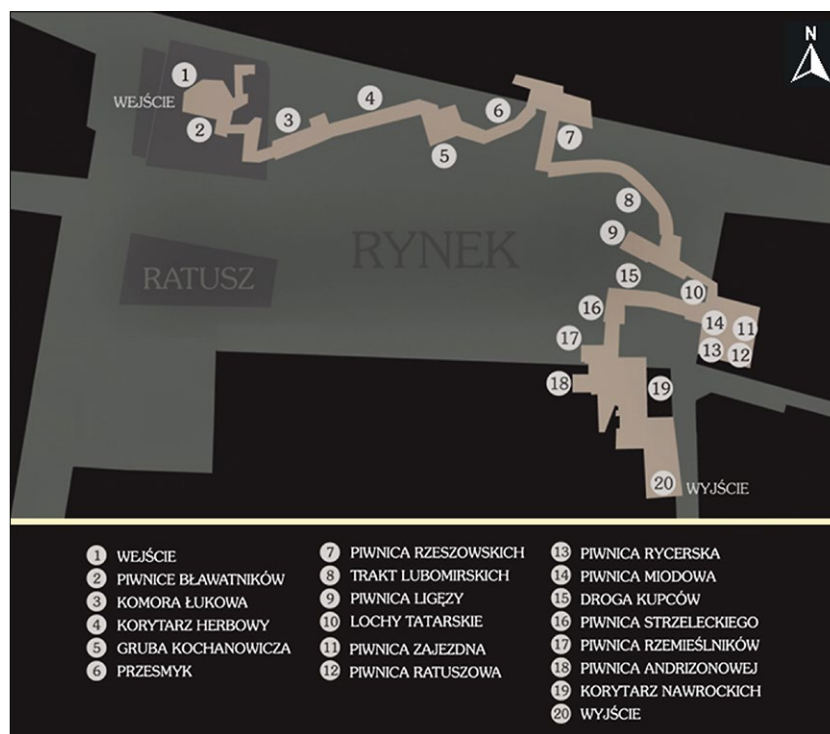
Ryc. 4. Plan sytuacyjny Rzeszowskiej Trasy Turystycznej; kolorem ciemnym zakreślono zabudowę przyrynkową, kolorem jasnym Rynek Stary oraz drogi do niego prowadzące, kolejne punkty opisują wejście, wyjście oraz poszczególne fragmenty trasy, 2013; oprac. UM Rzeszów

Fig. 4. Plan of Rzeszowska Trasa Turystyczna (Rzeszów Tourist Route); the dark color marks the buildings that line the market, the light color marks Rynek Stary and the roads that lead to it, while successive points denote the entrance, exit and individual fragments of the route, 2013; by Rzeszów City Hall

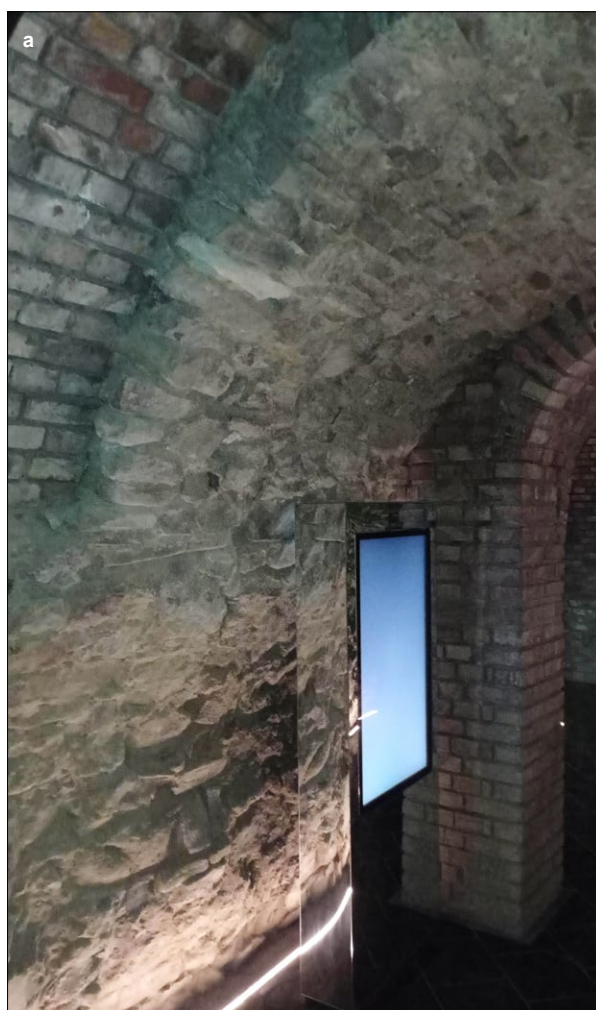
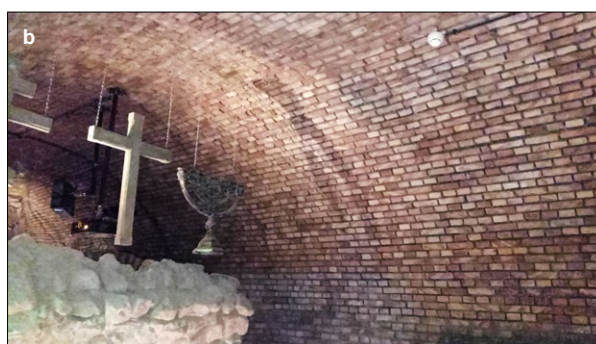
Ryc. 5. Gruba Kochanowicza; a) mury, b) sklepienie, 2021; fot. K. Sikorski

Fig. 5. Gruba Kochanowicza; a) walls, b) vault, 2021; photo by K. Sikorski

The structure of the reference site was erected using traditional technology, using ceramic material for construction. Numerous stone inclusions are noticeable, mainly of porous stone—sandstone. Elements of walls described as relics are also made from this building material, one example of such construction can be found in Gruba Kochanowicza, in the cellars of the tenement houses at 6 Rynek, 7 Rynek, and 8 Rynek. The thickness of the structure's walls varies between 25 and more than 50 cm [Skrzypiec 2007]. The oldest, seventeenth-century cellars were built from unworked

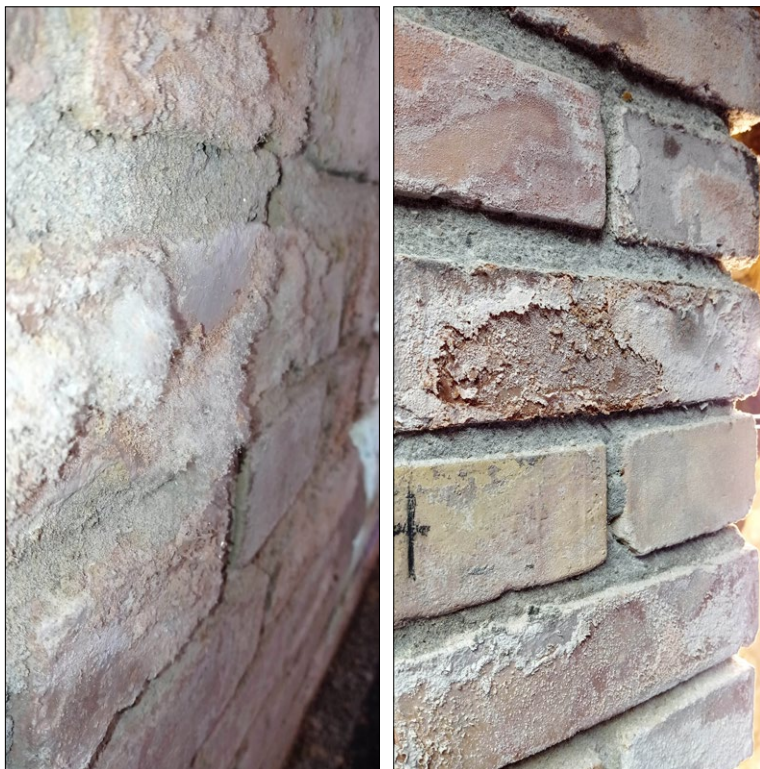
Ryc. 7. Przykładowe zasolenia muru, 2021; fot. K. Sikorski
 Fig. 7. Examples of salt precipitation on masonry, 2021; photo by K. Sikorski

In order to properly identify salinity levels, excavated material was taken from sites with visibly different salinity levels and exposures. Notably, the material under study was distinguished, and ceramics and mortar were singled out. Fig. 7 shows an example of the salt precipitation on the face of masonry observed during the study.

necessary to carry out specialized conservation work involving desalination and tackling the locally occurring biological and mycological infestation of the surveyed masonry surfaces. Relevant to the observed high level of moisture in the air is the idea of using vapor-permeable water repellents to protect the surface of the masonry from the inside.
