60 lat poznańskiej wielkiej płyty

Dr inż. Marcin Kanoniczak, dr inż. Kajetan Marcinkowski, pracownik emerytowany,
Instytut Budownictwa, Politechnika Poznańska

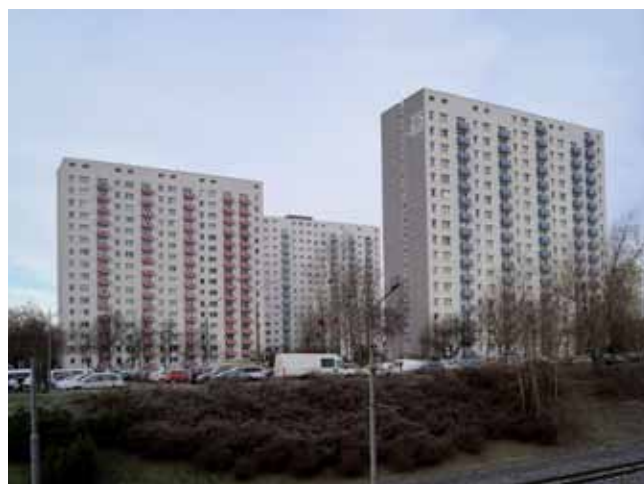
Rys. 1. Wyremontowane elewacje budynków wysokich na os. Chrobrego, system Winogrody, 2020 r.

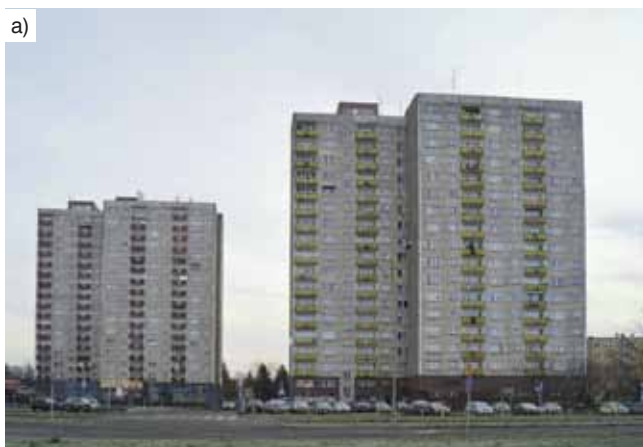
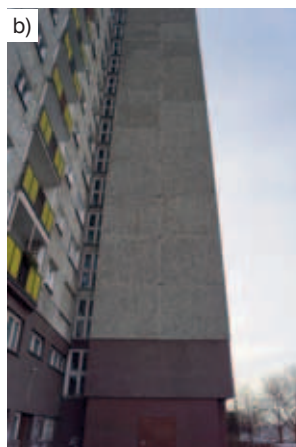
Rys. 2. Czekające na termomodernizację budynki wysokie na os. Śmiałego. System Rataje. Widoczna charakterystyczna elewacja, w której w części podłużnej zastosowano elementy wielkoblokowe, a na szczytach typowe elementy wielkopłytkowe, 2020 r.

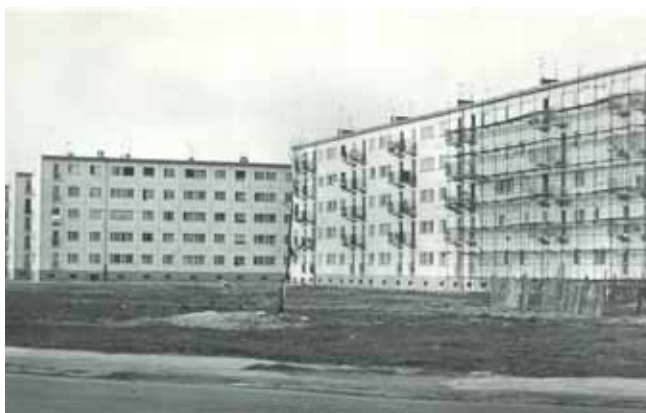
Rys. 3. Czteropiętrowe budynki przy ul. Bułgarskiej – od ul. Marcelesińskiej w kierunku ul. Świerczewskiego (dzisiejszej ul. Bukowskiej), system PBU, (fot. S. Leszczyński, 1969 r. ze zbiorów Biura MKZ w Poznaniu)

Pierwszy obiekt z wielkiej płyty, zrealizowany w systemie PBU, oddano na os. Świerczewskiego w grudniu 1961 roku. Wykonawcą było Poznańskie Przedsiębiorstwo Budowlane nr 2 [2, 6].

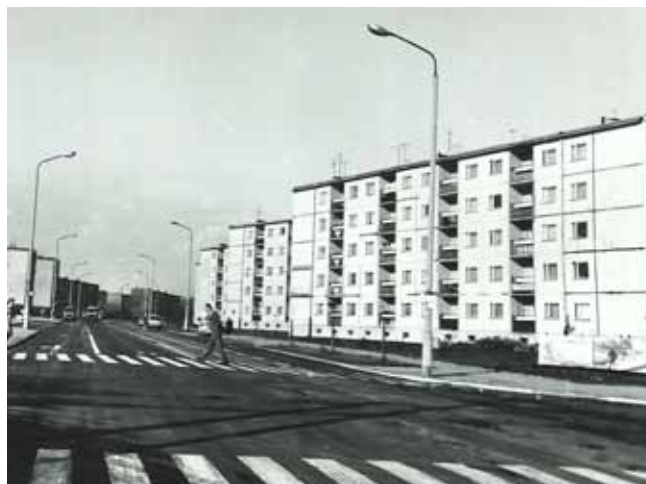
Rys. 4. Czteropiętrowe budynki przy ul. Grochowskiej od ul. Marcelińskiej, system PBU, fot. S. Leszczyński, 1968 r. ze zbiorów Biura MKZ w Poznaniu)
