Podziemia kolegiaty w Wiślicy: eksperyment architektoniczno-inżynierski dla statycznego i przeciwwilgociowego zabezpieczenia unikalnych reliktyw zabytkowych budowli sakralnych

Cellars of the Collegiate Church in Wiślica: Architectural and Engineering Experiment in Static Reinforcement and Damp Proofing of the Unique Remains of Heritage Religious Buildings

Cytowanie / Citation: Karczmarczyk S., Przygodzki D. Cellars of the Collegiate Church in Wiślica: Architectural and Engineering Experiment in Static Reinforcement and Damp Proofing of the Unique Remains of Heritage Religious Buildings. *Wiadomości Konserwatorskie – Journal of Heritage Conservation* 2023, 73:57–69

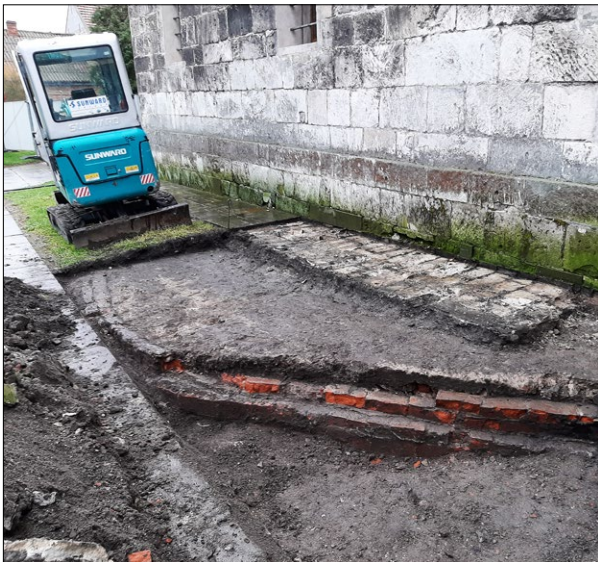
Ryc. 1. Wykop archeologiczny przy północnej elewacji kolegiaty w Wiślicy, 2020; fot autorzy

Fig. 1. Archaeological excavation at the northern facade of the collegiate church in Wiślica, 2020; photo by the authors

Problem statycznego i przeciwwilgociowego zabezpieczenia pozostałości dawnych sakralnych obiektów wczesnośredniowiecznych w kwartale kolegiackim spotęgowany został przez wadliwie zaprojektowany i wykonany w latach siedemdziesiątych ubiegłego stulecia system odprowadzenia wód deszczowych z potężnego dwuspadowego gotyckiego dachu o łącznej powierzchni 700 m². Z zachowanych gotyckich detali architektonicznych wynika, że na koronie murów magistralnych ułożone było kamienne koryto zbierające wodę deszczową z dachu i poprzez rzygacze ustawione w osiach skarp, docięnięte strzelistymi pinaklami, strumienie wody kierowane były na znaczną odległość od murów kolegiaty, skąd powierzchniowymi ściekami odprowadzane były poza teren kościoła. Ten oryginalny średniowieczny system odwodnienia nie przetrwał zapewne długo, skoro kamienny rzygulec został wbudowany w grobowiec datowany na XV wiek i został zastąpiony nowym, po pożarach w XVI wieku i dalszych znacznych zniszczeniach z czasów najazdu szwedzkiego w 1657 roku. Archiwalne fotografie rejestrujące zniszczenia wojenne z lat 1914–1918 i stan krótko po odbudowie świadczą o istnieniu resztek rynien i rur spustowych, które przetrwały do czasu kolejnej konserwacji podjętej po zakończeniu badań milenijnych w latach 1948–1966 [Gąssowski 1970]. Powstał wtedy nowy system zabezpieczenia świątyni przed wodą deszczową, oparty wyłącznie na swobodnym odpływie z połąci dachowej na całej długości okapu, korygowanym przez nieznacznie załamane przypustnice, których zadaniem było zapewnienie osunięcia od ściany strumieni wody deszczowej. Przyjęcie takiego rozwiązania było podyktowane doktryną estetyki elewacji gotyckiej, której lico opracowane z ciosów kamiennych byłoby przesłonięte pionowymi metalowymi rurami spustowymi. Zabezpieczenie ścian zewnętrznych kolegiaty poniżej poziomu terenu miała zapewnić zatem wyłącznie pionowa przepona izolacyjna z wielowarstwowo układanej papy pomiędzy ceglanyymi ściankami dociskowymi (ryc. 1, 2).

The problem of the static reinforcement and damp proofing of the remains of the former religious early medieval buildings in the Collegiate Block was compounded by a rainwater drainage system for the massive Gothic gable roof with an area of 700 m² that had been defectively designed and built in the 1970s. The surviving Gothic architectural details show that on the crown of the main walls there was a stone trough laid to collect rainwater from the roof, and through the spouts set in the axes of the buttresses, supported by soaring pinnacles, the water streams were expelled to a considerable distance from the walls of the collegiate church, from where they were directed outside the church site by surface drains. This original medieval drainage system probably did not survive for long, since the stone spout was built into a tomb dating to the fifteenth century and was replaced with a new one, after fires in the sixteenth century and further significant damage from the 1657 Swedish invasion. Archival photographs recording damage caused by war from 1914–1918 and the condition shortly after reconstruction testify to the existence of remnants of gutters and downpipes, which survived until the next restoration undertaken after the Millennium Survey in 1948–1966 [Gąssowski 1970]. A new system of protecting the temple from rainwater was created at the time, based solely on free drainage from the roof slope along the entire length of the eaves, corrected by slightly kinked buttresses, whose task was to ensure that rainwater streams slide away from the wall. This solution was dictated by the doctrine of the aesthetics of the Gothic facade, whose stone block face would have been obscured by vertical metal drainpipes. Proofing the collegiate's exterior walls below ground level was therefore to be provided solely by a vertical waterproofing membrane made of multiple layers of felt between the brick pressure walls (Fig. 1, 2).

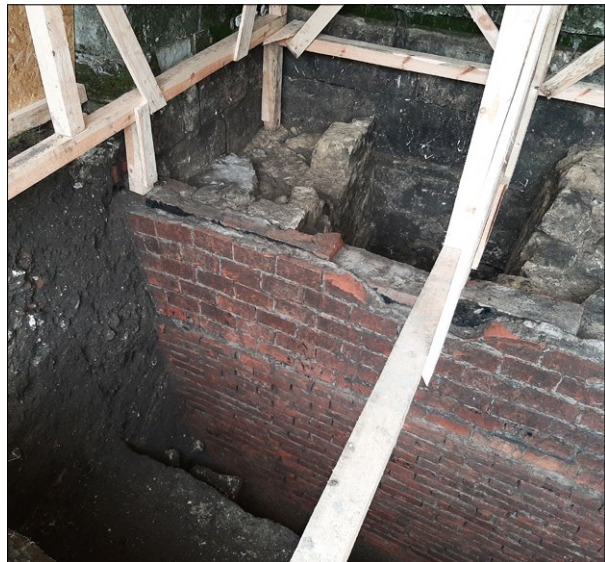
Ryc. 2. Wykop archeologiczny przy północnej elewacji kolegiaty w Wiślicy, 2020; fot autorzy

Fig. 2. Archaeological excavation at the northern facade of the collegiate church in Wiślica, 2020; photo by the authors

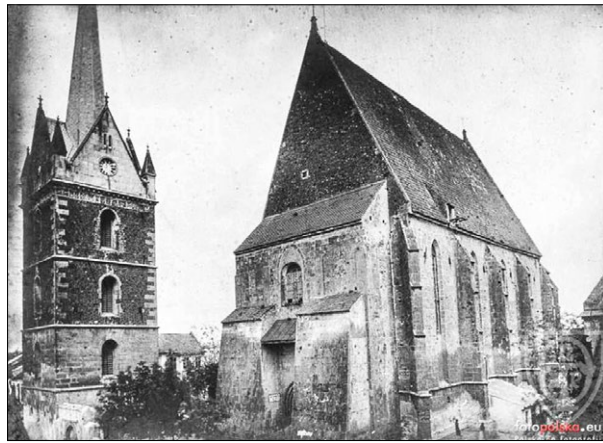
Ryc. 4. Kolegiata w Wiślicy, 1910; źródło: fotopolska.eu/1134912_foto.html?o=b5381&p=1

Fig. 4. Collegiate church in Wiślica, 1910; source: fotopolska.eu/1134912_foto.html?o=b5381&p=1

The second key element of the Archaeological Museum's planned exhibition in the collegiate church area is to be the ground floor of the western wall (Fig. 4, 5) of the Romanesque basilica from the turn of the twelfth and thirteenth centuries, the so-called westwerk, discovered by Adolf Szyszko-Bohusz after the end of the First World War (Fig. 3), whose uncovering was abandoned [Pajor 2015]². During the implementation of the project of the Archaeological Museum in Wiślica in late 2020 and early 2021, after an initial archaeological reconnaissance, this fragment was fully covered, confirming its excellent state of preservation in terms of statics and the rich architectural articulation of the basilica's base, testifying to the high quality of its builders' construction skill and its connections with Western European Romanesque architecture (Fig. 6).

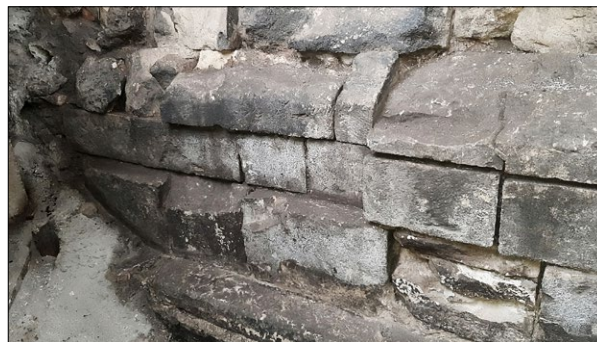
Ryc. 6. Zachowany fragment frontowej elewacji z ciosów kamiennych II romańskiej bazyliki pw. Trójcy Świętej i Marii Panny, wykop archeologiczny przy zachodniej elewacji kolegiaty w Wiślicy, 2020; fot. autorzy

Fig. 6. Preserved fragment of the front, stone facade of the Second Romanesque Basilica of the Holy Trinity and the Virgin Mary, archaeological excavation at the western facade of the collegiate church in Wiślica, 2020; photo by the authors

Drugim, kluczowym elementem projektowanej ekspozycji Muzeum Archeologicznego w obszarze kolegiaty ma być przyziemie ściany zachodniej (ryc. 4, 5) bazyliki romańskiej z przełomu XII i XIII wieku, tzw. westwerku, odkrytego przez Adolfa Szyszko-Bohusza po zakończeniu I wojny światowej (ryc. 3), którego odsłonięcie zostało jednak zaniechane [Pajor 2015]². W czasie realizacji projektu Muzeum Archeologicznego w Wiślicy na przełomie 2020 i 2021 roku po wyprzedzających badaniach archeologicznych osłonięto ten fragment w całości, potwierdzając jego doskonały stan zachowania w sensie statycznym i bogatą artykulację architektoniczną cokołu bazyliki świadczącą o wysokiej jakości warsztatu budowlanego i jego związków z zachodnioeuropejską architekturą romańską (ryc. 6).
