Próbnne obciążenia płyt korytkowych dachu maszynowni w elektrowni

W pracy przedstawiono przebieg próbnnych obciążeń płyt korytkowych oraz ich wyniki, które pozwoliły przedłużyć eksploatację dachu w budynku maszynowni w jednej z elektrowni.

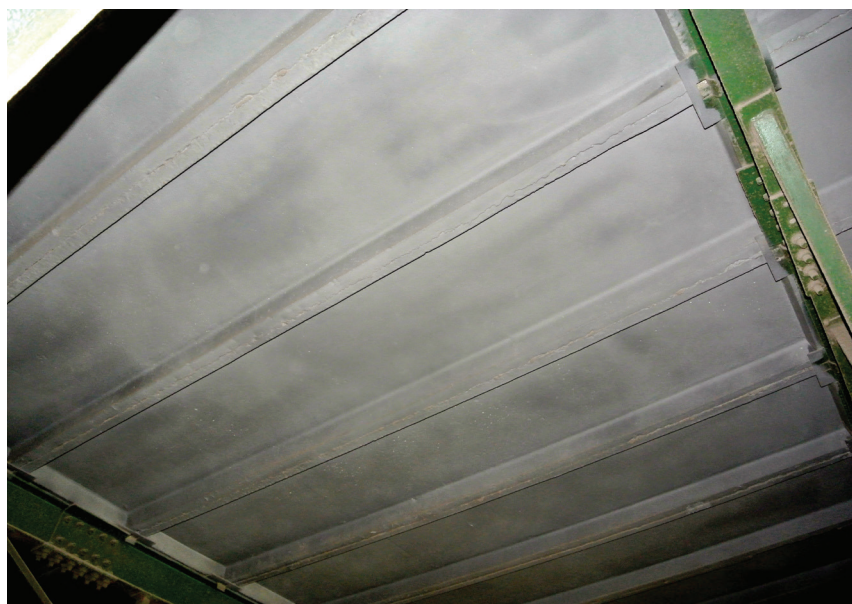
Fot. 2. Widok fragmentu dachu maszynowni i stanu technicznego płyt korytkowych

Dach w osiach konstrukcyjnych ma szerokość 40,0 m oraz długość 91,0 m. Stalowe kratownice dachu hali maszynowni (fot. 1.) mają rozpiętość 40,0 m i są rozstawione co 9,0 m. Na tych kratownicach są oparte stalowe płatwie ciągłe z dwuteowników normalnych I200 w odstępach co 3,0 m. Na płatwiach dachowych są oparte płyty korytkowe o długości 3,0 m, szerokości 0,6 m, wysokości żeber 10 cm i grubości pływicy 2,5 cm. Szerokość półki dwuteownika I200 wynosi 90 mm, stąd dość trudno było zapewnić podczas montażu płyt na tych płatwiach wymaganą szerokość oparcia 40 mm dla każdej z płyt, biorąc pod uwagę nieuniknione odchyłki montażowe. Z tego powodu zastosowano w półkach górnych płatwi dodatkowe podkładki z płaskowników pod wszystkimi podłużnymi żebrami płyt (fot. 2.) i spawano marki płyt do tych płatwi. Z uwagi na okreso-

Płyty korytkowe mają dość wyraźne trwałe ugięcia, wynikające z ich wcześniejszego przeciążania oraz zjawisk reologicznych, w tym pelzania betonu. Pomierzone geodezyjnie wartości ugięć żebra płyt korytkowych wynoszą średnio ok. 20 mm

(czyli 1/150 rozpiętości), choć są pojedyncze płyty, w których stwierdzono ugięcia wynoszące nawet ok. 30 mm (czyli 1/100 rozpiętości). Trzeba przy tym zauważyć, że podczas pomiarów płyty były obciążone jedynie swoim ciężarem własnym i ciężarem pokrycia, które to obciążenie stanowi tylko ok. 64% maksymalnego obciążenia charakterystycznego płyt, wynoszącego razem z obciążeniem śniegiem 2,00 kN/m².

Płyty były pokryte od spodu lakierem ochronnym, stąd też karbonatyzacji uległa warstwa betonu o niewielkiej grubości 2–3 mm (pH = 9), a odczyn pozostałych części betonu płyciny i żeber płyty korytkowej wynosił pH = 11. W wykonanych kilku odkrywkach nie stwierdzono korozji stalowego zbrojenia płyciny oraz żebrowanych prętów $\varnothing 12$ w żebrach podłużnych płyt. Stan techniczny prawie wszystkich płyt można było uznać za dość dobry (fot. 2 i 3.), jedynie w niektórych stwierdzono niezbyt duże wykruszenia betonu żeber lub drobne złuszczenia farby ochronnej. Można więc uznać, że stan techniczny płyt nie jest przeszkodą do dalszej 5-letniej eksploatacji w dotychczasowych

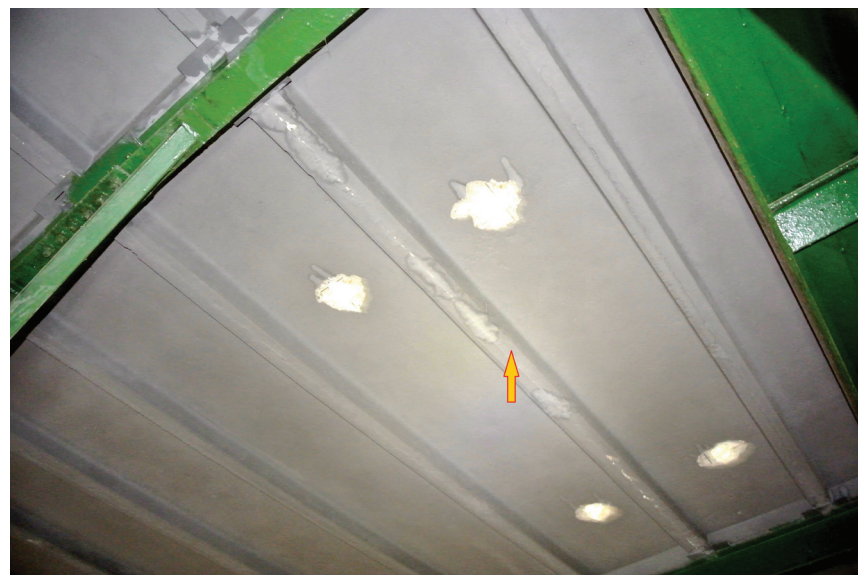
Fot. 3. Widok badanych żeber po odciążeniu, zlokalizowanych pomiędzy odwiertami

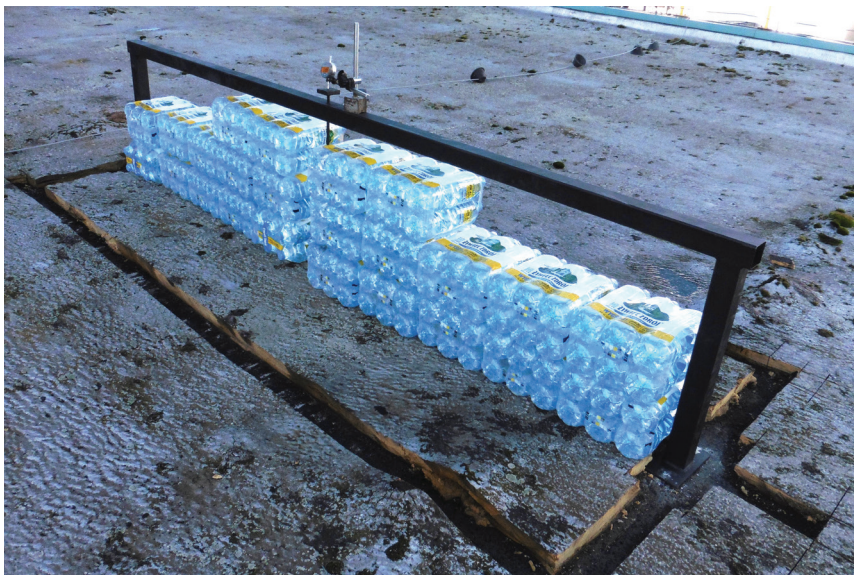
Fot. 4. Widok stanowiska badawczego podczas próbnego obciążenia płyt korytkowych

Obciążenie liniowe q przykładano na dachu wzdłuż badanych żeber (rys. 2., 3.) za pomocą plastikowych butelek z wodą (fot. 4.). Schemat stanowiska badawczego przedstawia rys. 4. i fot. 4. Sztynna ramka pomiarowa z ruchomym prętem pionowym połączonym z czujnikiem do pomiaru ugięć badanych żeber umożliwia bezpośredni pomiar ugięć f tych żeber pod wpływem przyłożonego obciążenia q oraz P . Aby wyeliminować ewentualną współpracę sztywnej pianki poliuretanowej z żebrami w przenoszeniu obciążeń próbnych, wycięto tę piankę nad żebrami każdej z badanych par płyt (fot. 4.).

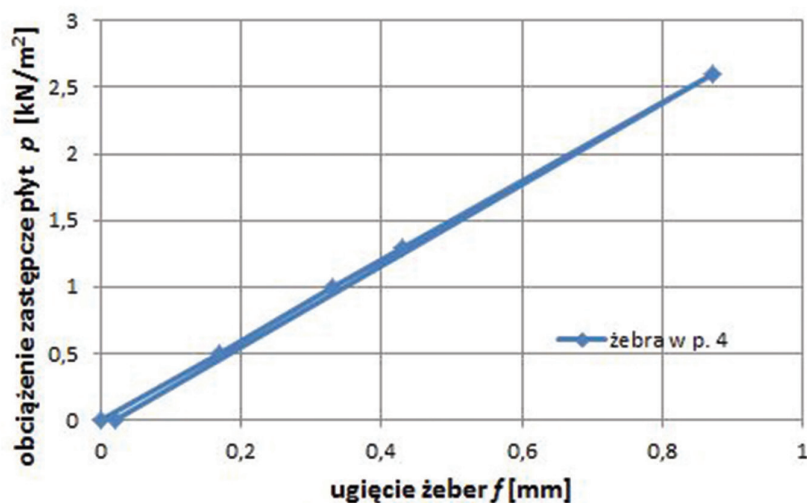
obciążenie próbne żeber w punkcie nr 4

Rys. 5. Ścieżka równowagi statycznej badanej pary żeber płyt w punkcie nr 4

Ugięcia f mierzono w sześciu środkowych punktach żeber dwóch sąsiadujących płyt (rys. 3.). Na rys. 5. i 6. przedstawiono ścieżki równowagi statycznej dla punktów oznaczonych jako nr 4 i nr 5, uzyskane podczas obciążania żeber. W innych punktach ścieżki

te były praktycznie identyczne. Na osi pionowej tych wykresów są przedstawione wartości równoważnego obciążenia powierzchniowego p odpowiadające przykładowym podczas badań próbnym obciążeniom q oraz P .

Obciążenia próbne, zwiększane stopniowo w 4 krokach, odpowiadały w końcowym stadium obciążenia wartości równomiernej p nieco większej niż $2,5 \text{ kN/m}^2$. Uzyskane ugięcia żeber f były stosunkowo niewielkie i nie przekraczały $0,9 \text{ mm}$, co może świadczyć o pewnym uciągnięciu płyt korytkowych nad płatwiami z uwagi na spawanie marek płyt do płatwi. Najważniejszą informacją uzyskaną podczas badań było potwierdzenie sprężystego charakteru ścieżek równowagi, gdyż po odciążeniu żeber nie pozostawały w nich trwałe ugięcia. Nie stwierdzono też żadnych zarysowań żeber tych płyt (fot. 3.), co również potwierdza sprężyste zachowanie się żeber podczas obciążenia próbnego $p = 2,5 \text{ kN/m}^2$.

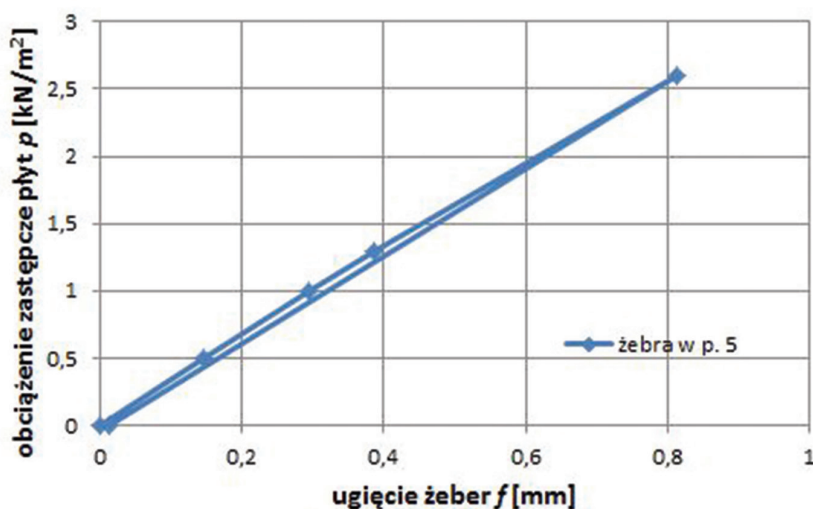
obciążenie próbne żeber w punkcie nr 5

Rys. 6. Ścieżka równowagi statycznej badanej pary żeber płyt w punkcie nr 5
