Restauracja ołtarza wielkiego w kościele oo. Bernardynów w Rzeszowie

Restoration of the grand altar in the Observant Church in Rzeszów

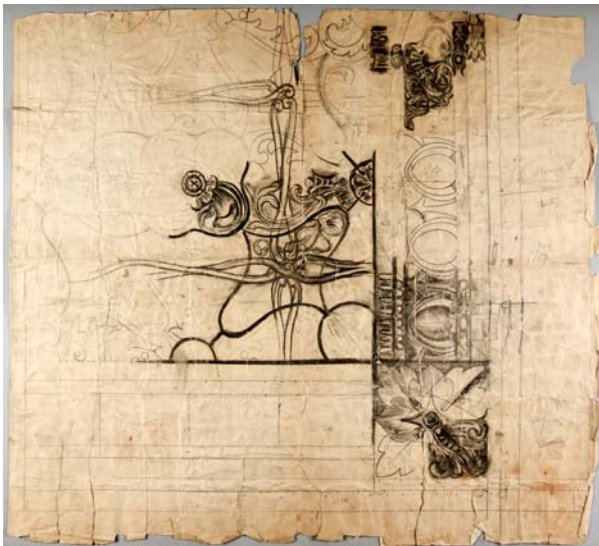
Ryc. 1. Zygmunt Hendel, Rzeszów – kościół przy klasztorze oo. Bernardynów – fragment części ołtarza głównego – projekt przebudowy, 1900 rok, 90 x 82 cm, kredka, nr inw. MNK III-PL-823

Fig. 1. Zygmunt Hendel, Rzeszów – church at the monastery of the Observants – the fragment of the grand altar – the project of rebuilding, 1900, 90 x 82 cm, colored pencil, ref. no. MNK III-PL-823

Ciekawym projektem Hendla, potwierdzającym powyższe założenie, jest jeden z rysunków dotyczących przebudowy ołtarza wielkiego datowany na 1900 rok, o sygnaturze nr MNK III-PL-823. Jego zdawkowy opis nie przemyca informacji, którego z elementów ołtarza wielkiego miałby dotyczyć. Można jedynie z dużym prawdopodobieństwem założyć, że jest to niezrealizowany projekt złożonej ramy, mającej stanowić oprawę jednej z płaskorzeźbionych scen ołtarza wielkiego (być może sceny głównej). Projekt przedstawia ornament pasowy budowany na bazie kimationu jońskiego oraz dekoracyjnej rozety z liści akantu.

The interesting project by Hendel, confirming the aforementioned the assumption is one of the drawings regarding the rebuilding of the grand altar that dates back to 1900, with the reference number no. MNK III-PL-823. Its trite description does not provide information regarding the element of the grand altar that it may concern. It may be possibly assumed that this the unperformed project of the gilded frame, which was to constitute the frame of one of the relief carving scenes of the grand altar (may be the main scene). The project presents the strap ornament built on the basis of cymatium and the decorative rosette from the acanthus leaves.

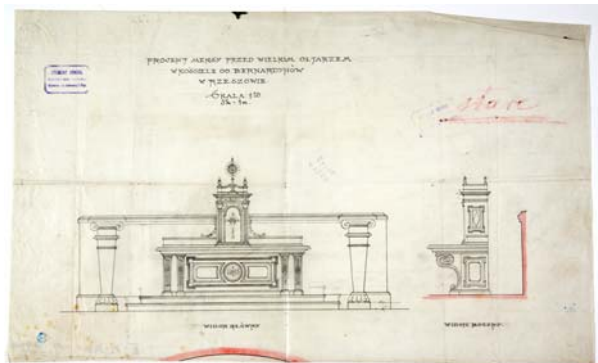
Ryc. 3. Zygmunt Hendel, Rzeszów – kościół klasztoru oo. Bernardynów – 2 rysunki: widok główny; widok boczny, 1900 rok, 36,5 x 59 cm, tusz, płótno, nr inw. MNK III-PL-848

Fig. 3. Zygmunt Hendel, Rzeszów – church at the monastery of the Observant – 2 fig.: main view; side View, 1900, 36.5 x 59 cm, ink, cloth, ref. no. MNK III-PL-848

Nie jest to jedyny, jak nadmieniliśmy, projekt związany z przebudową najważniejszego elementu prezbiterium – ołtarza wielkiego. Kolejne projekty dotyczą mensy ołtarzowej. Mają one sygnatury: MNK III-PL-848 i 240. Stanowią one dowód na autorstwo Hendla, w tym konkretnym, do chwili obecnej nieprzypisanym mu przypadku. Udowadniają, że ingerencja tego architekta w wewnętrzny kształt bazyliki oo. Bernardynów w Rzeszowie była znacznie większa i zakrojona dużo szerzej, niż zwykle się uważa.

It is not the only project connected with rebuilding of the most important element of the chancel – the grand altar. Other projects regard the altar mensa. They have the following reference numbers: MNK III-PL-848 and 240. They constitute a proof for authorship of Hendel, in this concrete situation, not connected with him. They confirm that the intervention of this architect in the internal shape of the basilica of the Observant in Rzeszów was much greater and to a greater extent than it used to be claimed.
