## ANALIZA MOŻLIWOŚCI OCENY ZUŻYCIA EKSPLOATACYJNEGO WYBRANYCH ELEMENTÓW DŹWIGU OSOBOWEGO NA PODSTAWIE PRZEBIEGU PRZYSPIESZEŃ KABINY

**ANALYSIS OF THE POSSIBILITY OF ASSESSING THE WEAR AND TEAR OF SELECTED ELEMENTS OF A PASSENGER LIFT BASED ON ACCELERATION COURSE OF CABIN**

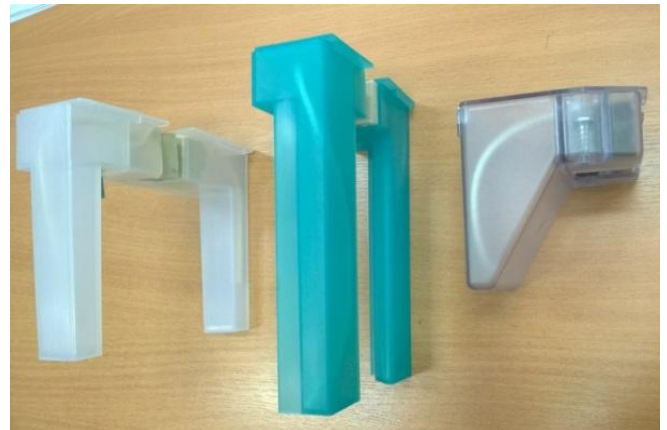
**Rys.3.** Typowe smarownice olejowe prowadnic dźwigowych.

- układ jezdny z prowadnikami ślizgowymi, który dla prawidłowej pracy wymaga smarowania prowadnic realizowanego najczęściej poprzez umieszczenie na ramie kabinowej smarownic z olejem pokazanych na rysunku 3 i 4,
- układ jezdny z prowadnikami rolkowymi który nie wymaga smarowania, lecz jest wrażliwy na stan powierzchni żądła prowadnicy.

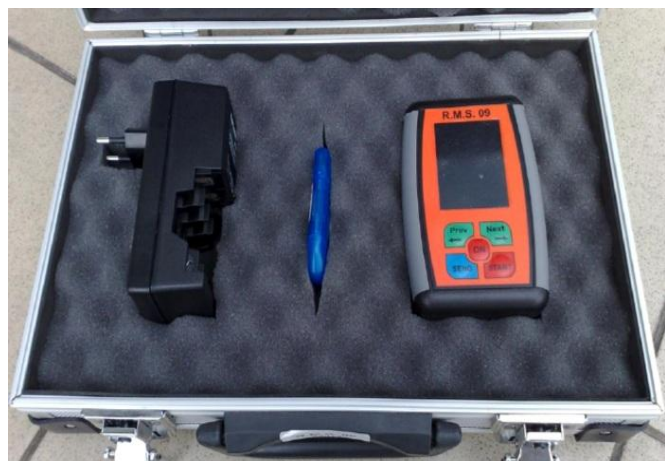
Pomiary przyspieszeń kabiny dźwigu dokonane zostały w osiach X i Y z wykorzystaniem urządzenia MEREX AMX905 firmy AUTOMEX pokazanego na rysunku 4. Jest to mikroprocesorowe urządzenie służące do pomiaru przyspieszeń i kąta nachylenia elementów zawieszenia. Zakres pomiarowy akcelerometrów wynosi  $\pm 10 \text{ m/s}^2$ , a rozdzielczość pomiaru wynosi  $\pm 0,01 [\text{m/s}^2]$ .

Przedmiotowe urządzenie zaprogramowano do rejestrowania danych z częstotliwością 10[Hz] i możliwością zapisywania w wewnętrznej pamięci urządzenia.

Rys.4. Urządzenie do pomiaru przyspieszeń Merex AMX905 firmy Automex.

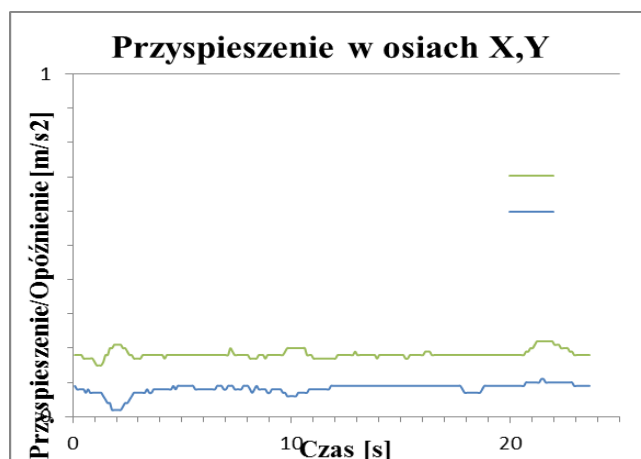
Rys.5. Zestawienie przyspieszeń w osiach X,Y dla badanych dźwigów. [opracowanie własne]

Przyspieszenia kabiny w kierunkach osi X i Y są spowodowane przez nierówności występujące na prowadnicach dźwigu (m.in. na ich łączeniach), lub mogą pochodzić od odkształconego materiału rolek prowadników na skutek długotrwałego wywierania nacisku spowodowanego przestojem urządzenia. Do przyspieszeń kabiny w osiach X i Y przyczyniają się również luzy będące wynikiem zużycia eksploatacyjnego rolek widoczne na rysunku 1 i 2. Analizując przyspieszenia w osiach X i Y można w łatwy sposób z dużą dokładnością określić całkowity luz występujący na prowadniku. Wykorzystując zależność:

Analizując poszczególne wycinki wykresu można zauważyć, że przyspieszenia w badanych osiach są wynikiem luzu, który odwracając sytuację pozwala przemieszczać się prowadnicy od jednego ograniczenia do drugiego tj. pomiędzy powierzchniami prowadnika które są styeczne do prowadnicy, a omawiany luz jest drogą którą przebywa ta prowadnica. Wykorzystując powyższe stwierdzenie można obliczyć ze wzoru [3] luz prowadnika który jest z dużym prawdopodobieństwem zbieżny z luzem rzeczywistym. W tabeli 3 zestawione zostały wielkości luzów układu prowadzącego obliczone na podstawie pomiarów przyspieszeń kabiny z wielkościami zmierzonymi szczelinierzem.
