KATEGORIE I ILOŚĆ USZKODZEŃ DRZEW PRZY PRACACH POZYSKANIOWYCH

Łukasz Lewaszkiewicz, Andrzej Grieger
Katedra Inżynierii Systemów Agrotechnicznych
Zachodniopomorski Uniwersytet Technologiczny w Szczecinie

CATEGORIES AND NUMBER OF TREE DAMAGE AT LOGGING WORKS

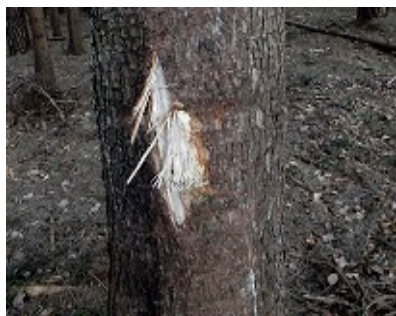
Rysunek 1. a) D_e – uszkodzenia bieli, b) D_{100} – powierzchniowe duże, c) D_{90} – rany rany powierzchniowe małe, d) $D_{0,125}$ – rany na obwodzie, e) D_g – uszkodzenia gleby, f) D_k – uszkodzenia szyi korzeniowej

- a) Uszkodzenia bieli – D_e ,
- b) Rany powierzchniowe duże – całkowite zniszczenie warstwy kory na powierzchni $>100 \text{ cm}^2$ – D_{100} ,
- c) Rany powierzchniowe małe – całkowite zniszczenie warstwy kory na powierzchni $\leq 100 \text{ cm}^2$ – D_{90} ,
- d) Rany obejmujące 1/8 zewnętrznego obwodu (bez uwzględnienia wysokości od płaszczyzny gruntu) – $D_{0,125}$,
- e) Uszkodzenia gleby – odkształcenia w wyniku przejazdu maszyn do głębokości 0,3 m od poziomu gruntu – D_g ,
- f) Rany kory w obrębie szyi korzeniowej – D_k ,

Z przedstawionych rysunków wynika, że zranienia szyi korzeniowej oraz uszkodzenia gleby wystąpiły przy zrywce surowca. Rany niskie powodowane były podczas wykonywania skrętów przy zrywce półwleczonej, natomiast uszkodzenia gleby powstawały podczas przewozu drewna wózkami nasiębniernymi. Rany podłużne powstawały przy szlakach zrywkowych prowadzących do dróg wywozowych. Rany D_e i D_{90} występowały podczas zabiegu ścinki przy trzebieży późnej, natomiast uszkodzenia D_{100} oraz D_e występowały przy ścinie w trzebieży wczesnej.

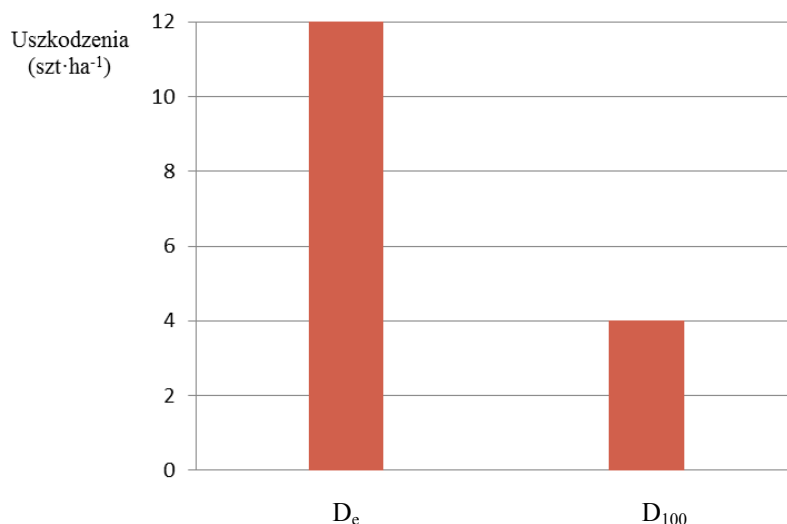
Rysunek 4. Uszkodzenia powstałe przy zrywce półwleczonej. LKT 81, leśnictwo Moracz, oddział 625a, operator III

Figure 4. Damage caused at skidding logging. LKT 81, Moracz Forest District, division 625a, operator III

Uszkodzenia powstałe przy zrywce półwleczonej powstały przy użyciu LKT i zostały przedstawione na rysunku 4. Najmniej było ran kory, ran niskich oraz złamania żywych gałęzi, natomiast najwięcej uszkodzeń dotyczyło odsłoniętej bieli i uszkodzeń powyżej 100 cm². Powodem tych uszkodzeń były znaczna odległość transportu surowca z oddziału do mygły. Szerokość duktu wynosiła 3 m, natomiast szerokość maszyny 2,23 m. Przy manewrach i skrętach dochodziło do kontaktu wlezonego surowca z drzewami granicznymi pierwszego rzędu szlaku operacyjnego. Uszkodzenia D₀₁, D₀₂, D₉₀ i D_k nie wystąpiły.

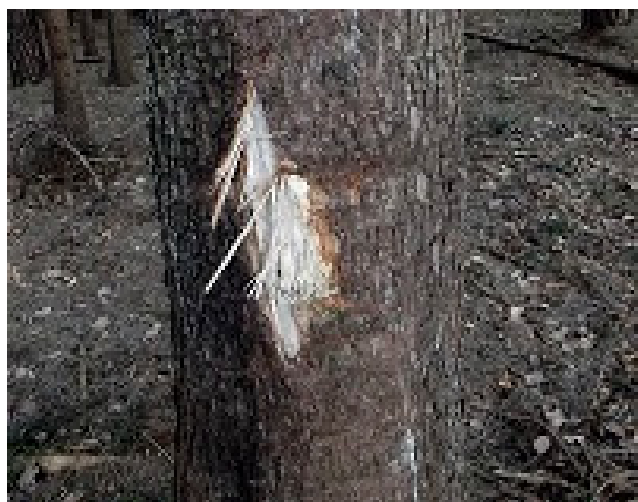
Rysunek 6. Uszkodzenia szarpane bieli
Figure 6. Cut damage of alburnum

Uszkodzenia szarpane stanowiły największe zagrożenie dla pozostających drzew (rys. 6). Uszkodzenia te były usytuowane w najcenniejszej części surowca na wysokości od 1 metra do 4 metrów. W wyniku przerwania struktury miazgi oraz łyka wtórnego rana sięgała do rdzenia ułatwiając powstawanie procesów grzybiczych.
