# Diagnostyka lin stalowych stanowiących elementy konstrukcyjne obiektów budowlanych

W artykule przedstawiono charakterystykę stosowanych metod oraz wyniki diagnostyki lin stalowych na przykładzie wybranych realizacji. Omówiono sposób regulacji sił naciągu stężeń linowych konstrukcji zabytkowego hangaru oraz przebieg i wyniki kompleksowych badań stanu technicznego lin konstrukcji wsporczej gazociągu i odcigów linowych masztu radiowo-telewizyjnego.

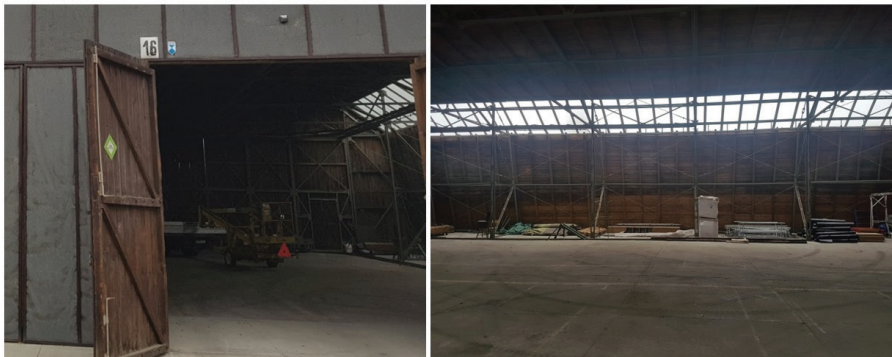
Rys. 1. Badany hangar ze stężeniami linowymi

Zakres prac związanych z regulacją naciągu stężeń linowych w konstrukcji zabytkowego hangaru (rys. 1.) obejmował:

Na rysunku 4. przedstawiono sposób pomiaru sił w odciągach. Regulacja ich wartości odbywała się za pomocą śruby rzymskiej (rys. 5.). Zmierzone wartości sił mieściły się w zakresie od 700 do prawie 6000 N. Wszystkie odciągi zostały wyregulowane do wartości siły wynoszącej średnio 3050 N.

Dokonano również badań wizualnych miejsc zakotwienia lin. Nie stwierdzono uszkodzeń zagrożających bezpiecznej eksploatacji konstrukcji.

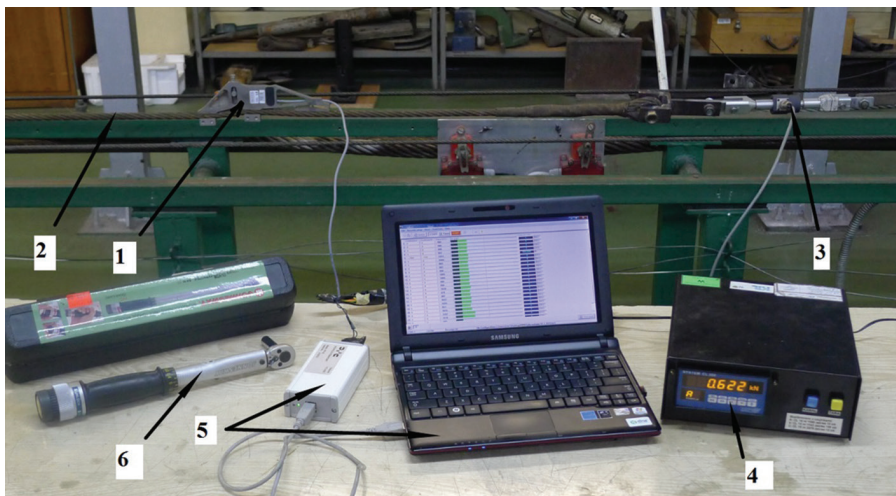
Rys. 2. Kalibracja czujnika siły (1 – kalibrowany czujnik Henning LS, 2 – linę, 3 – czujnik siły CL15, 4 – rejestrator siły, 5 – system rejestracji wartości siły PIP\_02, 6 – klucz dynamometryczny)

Przed badaniami wykonano kalibrację czujnika w warunkach laboratoryjnych na dostarczonym odcinku linowym (rys. 2.). Na odcinku (2) zamontowano kalibrowany czujnik siły (1) Hen-

ning LS. Zadaną wartość siły w linii mierzono za pomocą wcześniej skalibrowanego siłomierza (3) CL15 połączonego z rejestratorem (4). Czujnik (1) składa się z dwóch ruchomych ramion, które stanowią podparcie dla liny oraz trzeciego (stałego) ramienia wyposażonego w tensometr. Do pomiaru niezbędne jest wygenerowanie napięcia wstępnego w czujniku, dociągając ruchome ramię z odpowiednim momentem dokręcenia śruby. Podczas pomiaru i kalibracji zapewniono jednakowe napięcie wstępne w czujniku (1) które regulowano kluczem dynamometrycznym (6) (moment dokręcenia o wartości 6 Nm). W wyniku kalibracji opracowano zależność siły w linii  $F$  [N] od wskazania napięciowego czujnika  $U$  [mV] (rys. 3.).

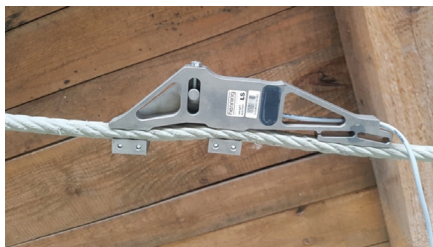
Rys. 4. Pomiar siły w wybranej linii

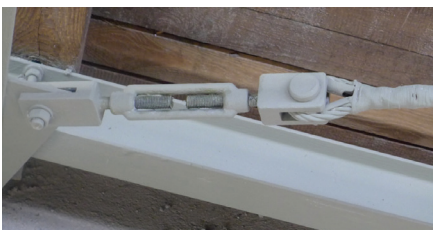
Rys. 5. Śruba rzymska do regulacji napięcia

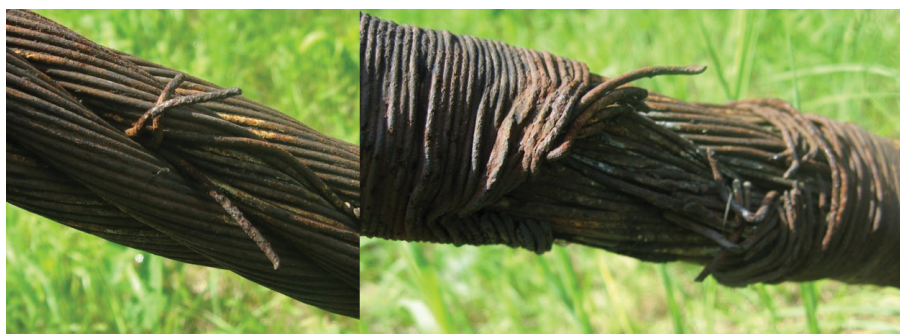
Wyniki badań przedstawione zostały w tabeli 1., przykładowe uszkodzenia zaprezentowano na rysunkach 7 i 8. Liny charakteryzuje bardzo silnie rozwinięta korozja wżerowa (korozja poważna „ciężka”, gdzie na powierzchni drutów występują duże wżery korozyjne). Obliczone na podstawie badań zużycie wyniosło od 8 do 30% (licząc zużycie w strefie wpływu równej 30d.). Przykładowy defektogram, sygnał z badania MTR, zaprezentowano na rysunku 9.

Rys. 7. Uszkodzenia i zaawansowana korozja drutów linii L01

7. Wszystkie liny należy niezwłocznie wymienić na nowe.

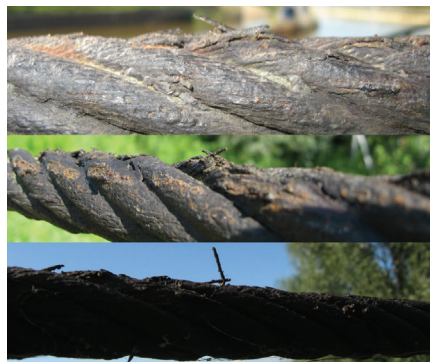
2. Stwierdzono występowanie zarówno pojedynczych pęknięć, jak również skupisk pęknięć drutów na badanych linach.

4. Maksymalne sumaryczne uszkodzenie (suma zużycia korozyjnego i zużycia obliczonego na podstawie liczby pękniętych drutów) zawiera się w granicach od 9,5 do 45%. Największą wartość tego zużycia stwierdzono na linach odciągowych od strony obszaru pokrytego roślinnością. (L18, L19 oznaczenie wg rys. 6.). Duże wartości tego zużycia występują również w poziomych linach konstrukcji oznaczonych L11 ÷ L15 (rys. 6.).

Rys. 8. Wybrane zdjęcia pęknięć drutów warstwy zewnętrznej na linii L19

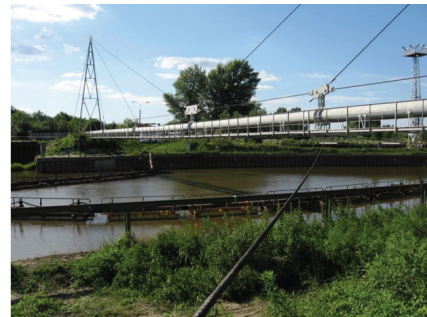
Badanie magnetyczne lin napowietrznego przekroczenia kanału gazociągami DN700 (rys. 6.) wykonano za pomocą zestawu pomiarowego składającego się z defektografu typu MD-120 nr fabryczny 021/96, głowicy magnetycznej GP-3 nr fabr. 01/90 i głowicy GP3R bez numeru wyposażonej w czujniki indukcyjne CI-2 bez wkładek redukcyjnych. Zmierzona wartość współczynnika przetwarzania sygnałów czujnika wewnętrznego, dla rzeczywistych warunków badania z kompensacją wpływu prędkości, wynosi:  $1 \text{ mV} = 0,03 \text{ mm}^2$ .

Rys. 6. Widok i schemat badanego obiektu

5. Należy usunąć wszelką roślinność bezpośrednio w pobliżu lin stalowych.

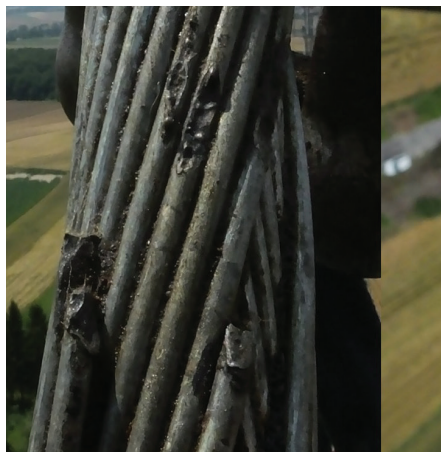
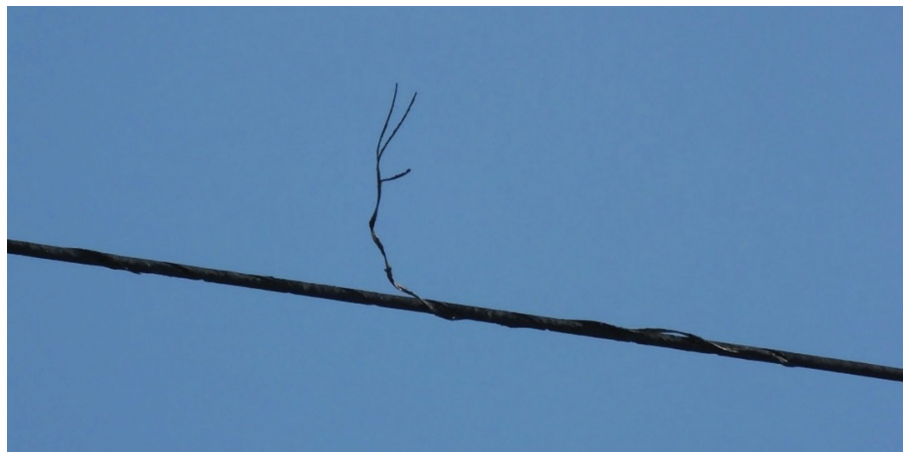
Powodem badania było stwierdzenie widocznego uszkodzenia drutów linii odciążu (rys. 10.).

Rys 10., 11. Widok uszkodzenia liny

sunku 11. przedstawiono widok miejsca pęknięcia drutów, na rysunku 12. zamieszczono defektogram z zarejestrowanym miejscem pęknięcia drutów. Miejscowe zużycie liny obliczone na podstawie badań magnetycznych w miejscu uszkodzenia określono na poziomie 4,9% (tj. ~ 3 druty). Zużycie liny obliczone na podstawie badań wizualnych w miejscu pęknięcia skupionego i w strefie jego wpływu określono na poziomie 8,2% (całociśowy ubytek przekroju metalicznego ~ 5 drutów).

Wygląd złomów pękniętych drutów, jak również bezpośrednio miejsca ich pęknięcia (rys. 11.) sugeruje, iż przyczyną ich powstania jest działanie wysokiej temperatury w chwili uderzenia pioruna. Taki efekt „stopienia” drutów mógł być spowodowany brakiem prawidłowego „uziemia” odciągu.

Na podstawie wyżej przedstawionych kryteriów lina powinna zostać odłożona.

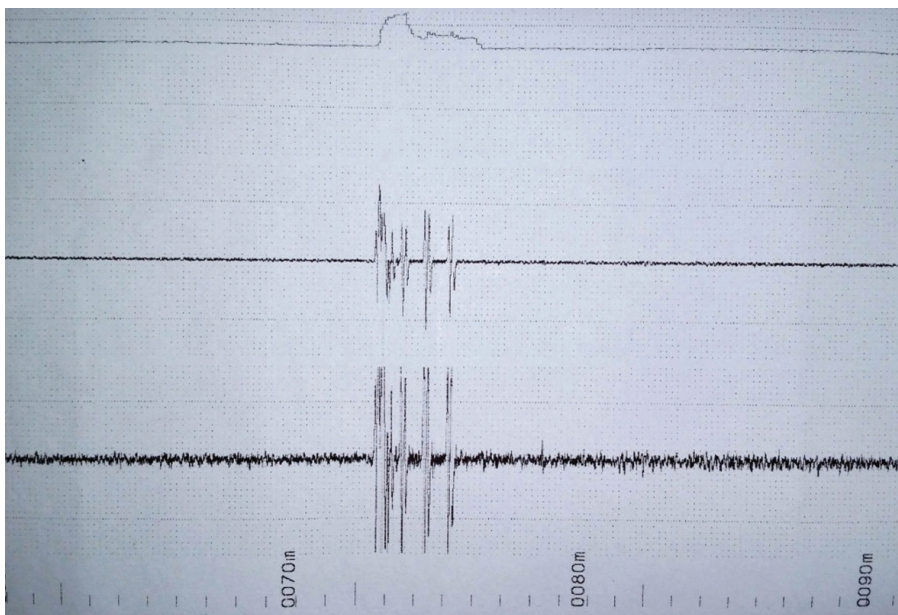
Rys.12. Defektogram z badania odciągu A3 skupione uszkodzenie w okolicy 74 m od dolnego mocowania liny
