Marlena Rajczyk, Bartłomiej Stachecki

## PRZYCZYNY USZKODZEŃ I SPOSOBY WZMACNIANIA FUNDAMENTÓW BUDYNKU MIESZKALNEGO JEDNORODZINNEGO

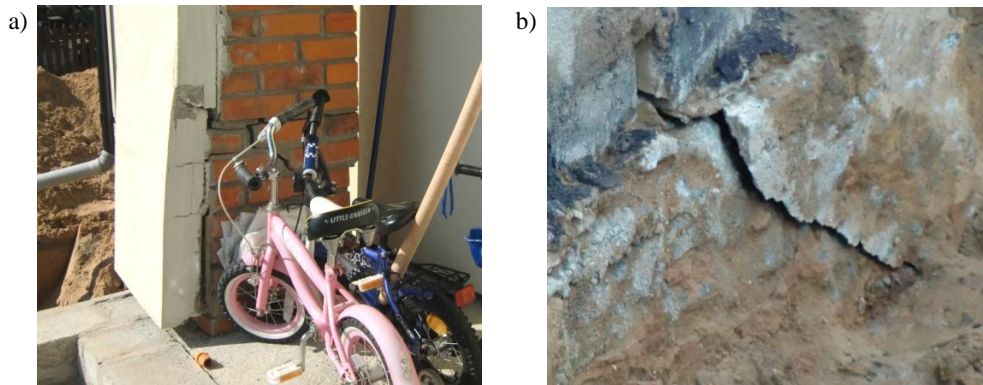
Wzmocnienie fundamentu zaprezentowano na rzeczywistym obiekcie w postaci dwukondygnacyjnego domu jednorodzinnego położonego w miejscowości Kleszczów w powiecie bełchatowskim. Pomimo niewielkich rozmiarów i obciążeń przekazywanych na fundament przez obiekt doszło do licznych uszkodzeń i pęknięć (poziomych, pionowych i ukośnych) ścian i filarków (rys. 4).

- nierównomierne osiadanie budynku spowodowane zmianami warunków grunto-wodnych pod wpływem eksploatacji górniczej na terenie „Pole Bełchatów”; bliskie sąsiedztwo /~7 km/ terenów górniczych odkrywkowej Kopalni Węgla Brunatnego „Bełchatów”.
- niską jakość betonitów w murach fundamentowych, powodujących dodatkowe naprężenia i zmniejszające zdolność przenoszenia nierównomiernych obciążeń.

Rys. 4. Przykładowe uszkodzenia obiektu: a) pęknięcie ukośne i poziome filarka przy wejściu, b) pęknięcie ukośne ławy fundamentowej

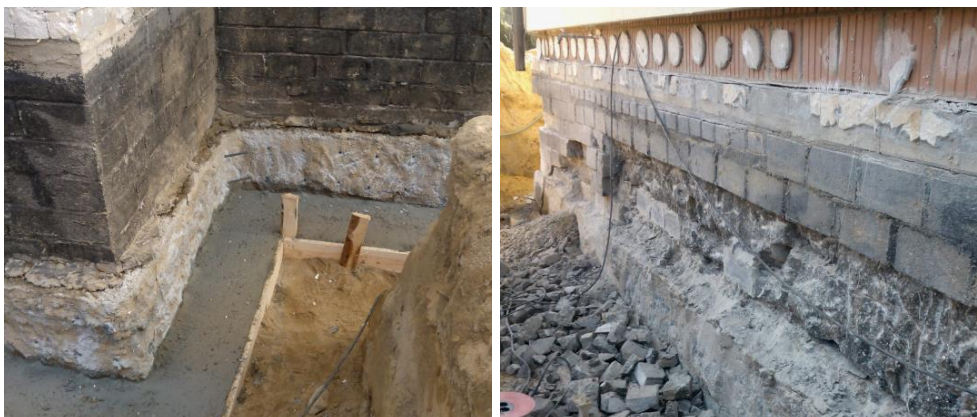
Rys. 6. Początkowe etapy wykonywania wzmocnienia łąw fundamentowych [6]:  
po lewej: nowa łąwa z betonu C12/15, po prawej: skute elementy  
muru fundamentowego z betonitów niskiej jakości

Dodatkowo zalecono wykonanie w fundamentach otworów umożliwiających ewentualne późniejsze wykonanie iniekcji oraz usunięcie z muru fundamentowego betonitów złej jakości i zastąpienie ich nowymi. Uszkodzenia ścian w budynku zalecono monitorować poprzez obserwację /placki gipsowe/. Skalę uszkodzeń obiektu oraz realizację prac mających na celu wznoszenie łąw fundamentowych przedstawiono na rysunkach 6 i 7.

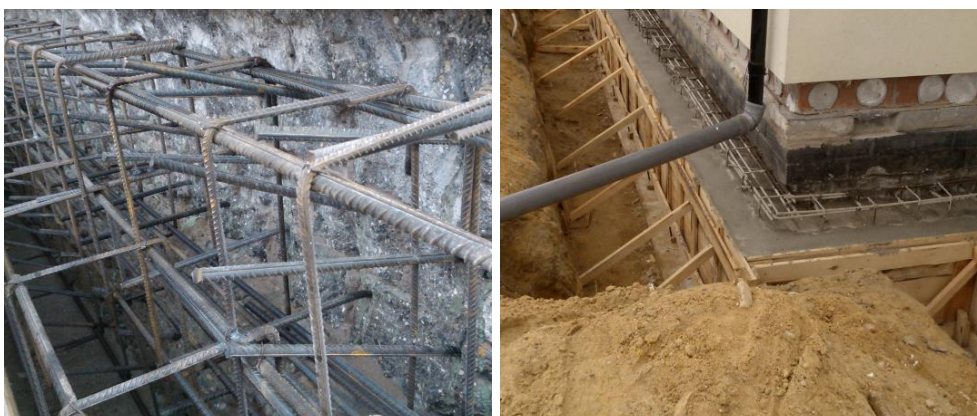
Rys. 7. Główne etapy wykonywania wzmocnienia łąw fundamentowych [6]:  
po lewej: zbrojenie obwodowe łąwy, po prawej: przerwa technologiczna  
w trakcie prac żelbetowych

Po upływie dwóch lat od czasu wykonania wzmocnienia nie zaobserwowano oznak odnowienia się dawnych uszkodzeń. Brak również nowych rys i pęknięć ścian nadziemnych, mogących świadczyć o dalszych problemach w pracy łąw fundamentowych.
