Małgorzata Raczyńska¹, Sylwia Machuła²,
Anna Grzeszczyk-Kowalska¹

STAN EKOLOGICZNY RZEKI STEPNICY (POMORZE ZACHODNIE)

Streszczenie. W artykule opisano wyniki badań elementów hydromorfologicznych i hydrochemicznych rzeki Stepnicy (Pomorze Zachodnie). Badania prowadzono na czterech stanowiskach usytuowanych w górnym jej biegu, gdzie rzeka jest silnie przekształcona i narażona na wpływ czynników antropogenicznych. Wykazano, że na większości stanowisk rzeka Stepnica ma niską jakość wód zarówno pod względem hydromorfologicznym jak i hydrochemicznym.

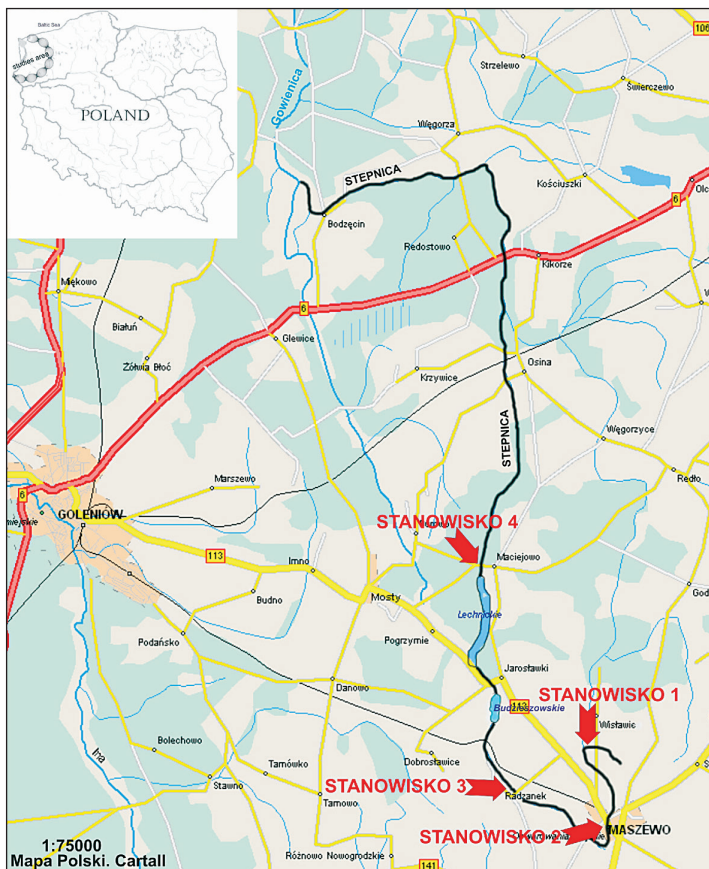
Rys. 1. Stowiska badawcze na rzece Stepnica

Do badań wytypowano cztery stanowiska na rzece Stepnicy (rys. 1):

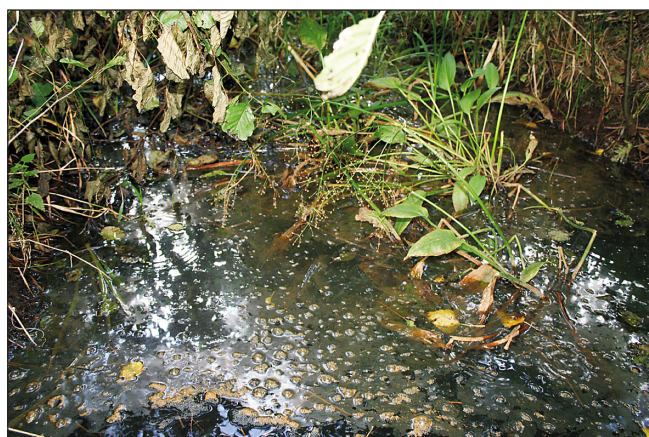
Fot. 1. Stowisko 1 – źródło rzeki Stepnica

- stanowisko 1 to źródlika rzeki Stepnicy (fot. 1);
- stanowisko 2 – w miejscowości Maszewo na wysokości cmentarza, przed gospodarstwami hodowlanymi ryb (fot. 2);
- stanowisko 3 – w miejscowości Radzanek 3 km poniżej stanowiska 2, gdzie rzeka dodatkowo odbiera zanieczyszczenia z zakładów drobiarskich (fot. 3);
- stanowisko 4 – w miejscowości Maciejewo, 2 km poniżej stanowiska 2 (fot. 4).

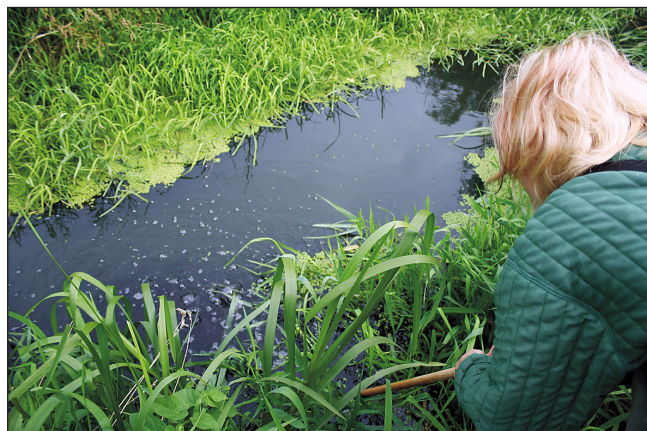
Fot. 5. Wydobywający się siarkowodor na stanowisku 3 w miejscowości Radzanek

3 – brak było zadrzewień. Na stanowisku 2 i stanowisku 3 nie odnotowano elementów morfologicznych towarzyszącym zadrzewieniom, a na stanowisku 1 i 4 za elementy morfologiczne towarzyszące zadrzewieniom zarejestrowane na całym odcinku RHS (do 33% długości odcinka RHS) uznano: zacienienie koryta, zwisające konary, odkryte korzenie widoczne na brzegu, rumosz drzewny. Na stanowisku 1 obecne były również podwodne korzenie drzew i krzewów oraz powalone drzewa. Jak już wspomniano wcześniej dominującym typem przepływu, określanym na 10 profilach kontrolnych na trzech stanowiskach (1, 2 i 4), był przepływ niedostrzegalny, a na jednym stanowisku (3) – przepływ gładki. Poza tymi typami przepływu inne nie występowały. Wśród innych elementów morfologicznych brzegów i dna koryta (nie związanych z przepływem) stwierdzono wyłącznie występowanie erodującego i stabilnego podcięcia brzegu na stanowisku 4 (do 33% długości odcinka RHS). Do cennych przyrodniczo elementów środowiska zaliczono sterty liści na stanowisku 1 oraz szuwały brzegowe na stanowisku 4. Na wszystkich stanowiskach w odcinku 500-metrowym nie stwierdzono występowania ekspansywnych gatunków roślin obcego pochodzenia. Przedstawicielami fauny na stanowisku 2 i 3 była żaba, a na stanowisku 4 – śnięty okoń. Jako informacje uzupełniające odnotowano wśród czynników degradujących środowisko na wszystkich czterech stanowiskach: śmieci, drogę oraz spływ materiału mulistego. Ponadto na stanowisku 2, 3 i 4 widoczne były skutki antropopresji w postaci wycinania roślin, a na stanowisku 3 w miejscowości Radzanek stwierdzono występowanie siarkowodoru, który zaczął wydobywać się z wody po poruszeniu dna tyczką hydrologiczną (Fot. 5).
