NOSNOŚĆ EKSPLOATACYJNA „WARSZAWSKICH CZTERDZIESTEK” PO REMONCIE¹

Przemysław MOSSAKOWSKI, Wojciech TROCHYMIAK
Politechnika Warszawska, Instytut Dróg i Mostów

OPERATING LOAD CAPACITY OF THE "WARSAW FORTIES" FLYOVERS AFTER REPAIRS

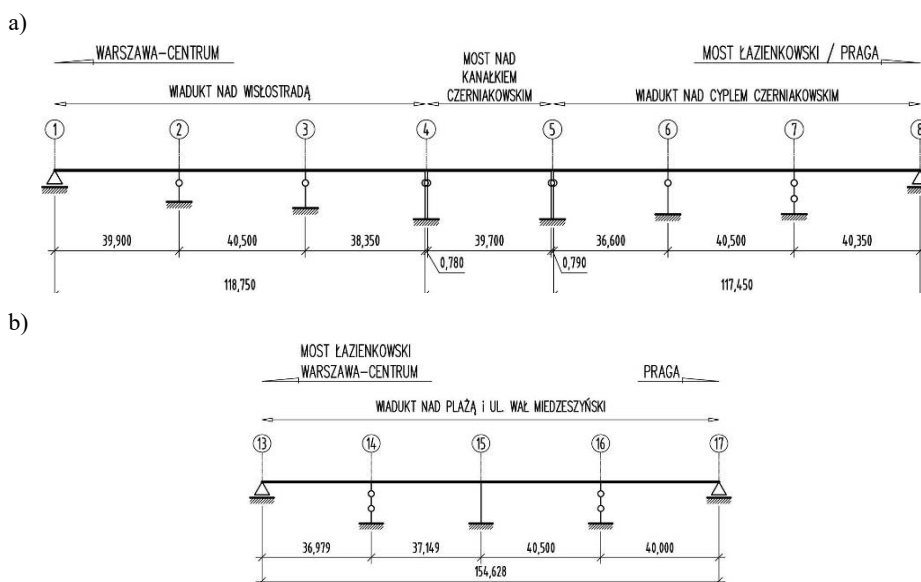
Rys. 1. Schematy i przyjęta numeracja podpór konstrukcji kablobetonowych [1, 3, 4]; a) „warszawskie czterdziestki” (18Ł); b) „praskie czterdziestki” (30Ł)

W dokumentacji archiwalnej oraz w niniejszym opracowaniu przyjęto następującą numerację osi podpór i przęseł (rys. 1):

- oś podpór 1÷8 – konstrukcje kablobetonowe po stronie warszawskiej, wiadukt nad Wisłostradą – przęsła 1–2–3–4 (segment 1–2–3–4), most nad Kanałem Czerniakowskim – przęsło 4–5 (segment 4–5), wiadukt nad Cyplem Czerniakowskim – przęsła 5–6–7–8 (segment 5–6–7–8) – w skrócie warszawskie „czterdziestki”

- oś podpór 8÷13 – konstrukcja stalowego mostu przez Wisłę, Most Łazienkowski,
- oś podpór 13÷17 – konstrukcja kablobetonowa po stronie praskiej, wiadukt nad plażą i ulicą Wał Miedzeszyński, w skrócie praskie „czterdziestki”.
W zestawieniach inwentarzowych Zarządu Dróg Miejskich w Warszawie (2015r.) wyszczególnione obiekty mają następujące oznaczenia:
- 18Ł – obiekt po stronie warszawskiej („warszawskie czterdziestki”) – między osiami podpór 1÷8,
- 29Ł – Most Łazienkowski, między osiami podpór 8÷13,
- 30Ł – obiekt po stronie praskiej („praskie czterdziestki”), między osiami podpór 13÷17.

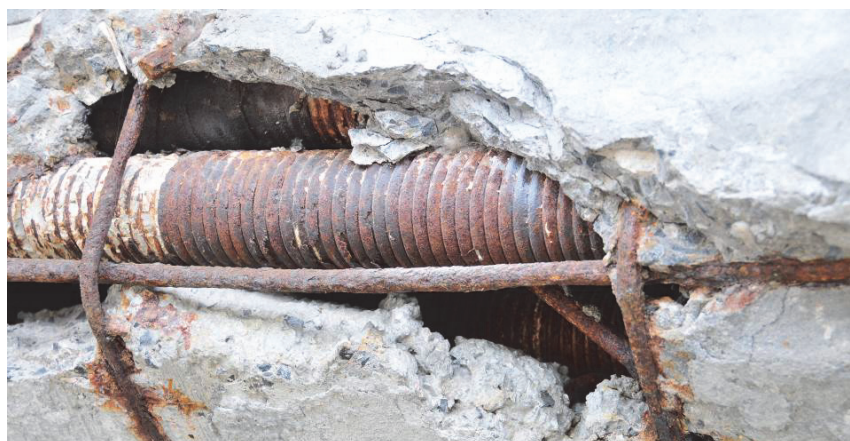
Szczególnymi uszkodzeniami były te związane z systemem sprężenia konstrukcji, którego stan techniczny ma podstawowy wpływ na nośność konstrukcji (rys. 3). Uszkodzenia konstrukcji w pobliżu kabli sprężających miały różny charakter. Podstawowe uszkodzenie wynikało z błędów wykonawczych tzn. złego ułożenia mieszanki w pobliżu kabli co powodowało powstawanie kawern, ubytki

ków betonu o wymiarach dochodzących do 10x10x15cm. Jednocześnie występowała korozja osłon kabli (rys. 3a).

Rys. 3. Uszkodzenia systemu sprężenia: a) typ1, b) typ 2, c) typ 3, opis w tekście

Pierwszy i drugi typ uszkodzeń to następstwo błędów wykonawczych, korozji i braku utrzymania. Trzeci typ powstał na skutek błędu wykonawcy remontu w 2015 roku. Uszkodzenia typu 1 i 2 występowały również w strefach zakrytych, w których inspektorzy przeprowadzili inspekcje. Należy domniemywać że w zabudowanych przestrzeniach, do których nie było dostępu, mogą również występować uszkodzenia, np. w komorach, w których znajdują się ciepłociągi i wodociągi.

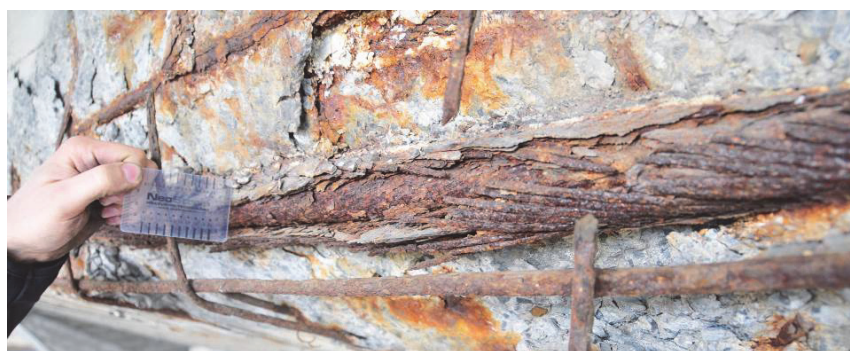
b)

Drugi typ uszkodzeń to również ubytek betonu jednak towarzyszyła mu zaawansowana korozja stali sprężającej w kilku przypadkach prowadząca do przerwania drutów kabli (rys. 3b). Trzeci typ uszkodzeń to uszkodzenie mechaniczne, które doprowadziło do przerwania kabli (rys. 3c).

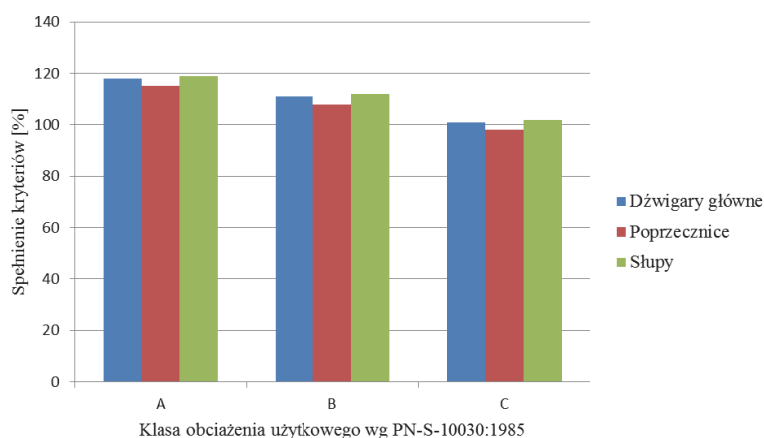
Rys. 8. Graficzna reprezentacja wyników porównań naprężeń od obciążeń z okresu projektowania do naprężeń od obciążeń wg normy [11]. Spełnienie kryteriów porównawczych w poszczególnych głównych elementach konstrukcji

Na rysunku 8 przedstawiono efekt analiz przeprowadzonych w *etapie 1.*, tzn. kwalifikację poszczególnych elementów konstrukcyjnych pod kątem obciążenia użytkowego w zależności od klasy obciążenia zgodnej z [11]. Na wykresie przedstawiono decydujące kryteria wszystkich segmentów konstrukcji.

Analizę porównawczą prowadzono przy założeniu, że naprężenia w głównych elementach konstrukcyjnych od obciążenia zgodnego z aktualną normą obciążeń [11], nie mogą być większe niż naprężenia od obciążeń projektowych wg [7].

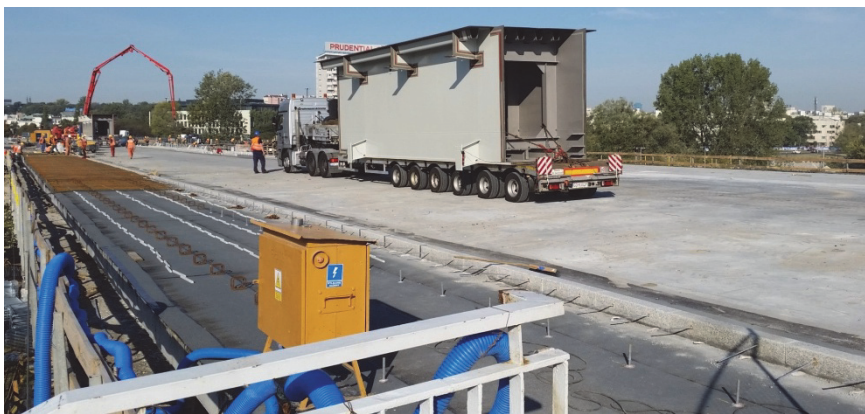
Rys. 9. Próbné obciążenie techniczne. Pojazd obciążający nad przęsłem 6–7 ustawiony w kierunku osi podpory nr 6

Etap 3. był następstwem wyników **etapu 2**. Ponieważ stwierdzone zmniejszenie sztywności konstrukcji było znaczne, a w trakcie remontu po konstrukcji „czterdziestek” przewidywano transport ciężkich elementów wysyłkowych stalowego mostu, podjęto decyzję o próbnym obciążeniu technicznym. Sprzyjającymi okolicznościami było usunięcie z konstrukcji obiektu starego wyposażenia, zabudów i nawierzchni, a przewody wodociągowe i ciepłownicze były puste. Umożliwiło to weryfikację sztywności konstrukcji, walidacji modelu i określenia czy powstałe uszkodzenia mają wpływ na zachowanie się konstrukcji pod znacznym obciążeniem. Obciążeniem były elementy wysyłkowe stalowego mostu (rys. 9), które miały masę 58.351t, a wraz z ciągnikiem i naczepą posiadały masę 89.511t. Obciążenie techniczne przeprowadzono za pomocą dwóch zestawów transportowych.

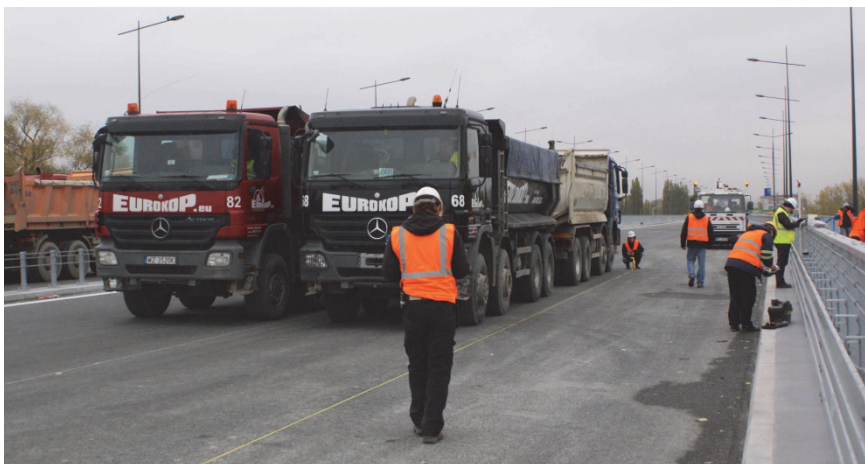
Rys. 10. Obciążenie próbne. Przykład ustawiania obciążenia przęsła 4–5

Rys. 10–13 ilustrują przykłady ustawiania obciążenia i przykłady uzyskiwanych wyników pomiarów i wykonanych analiz.

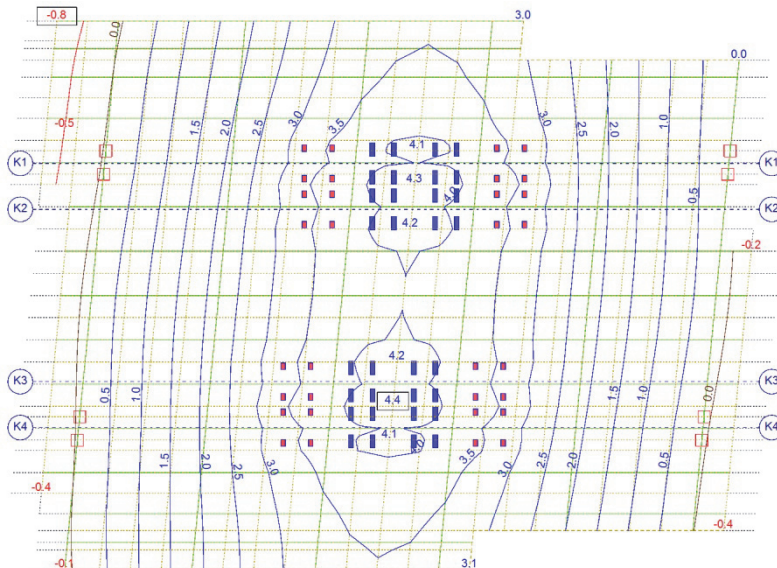
Rys. 11. Próbne obciążenie. Widok z góry modelu obliczeniowego MES. Segment 1–2–3–4, przęsło 2–3 (nad Wisłostradą). Schemat obciążenia od kół pojazdów (kolorowe prostokąty) oraz warstwy przemieszczeń od obciążenia próbnego w schemacie 2

Na rysunku 11 przedstawiono fragment modelu obliczeniowego MES, segmentu 1–2–3–4 z modelem obciążenia – schematu nr 2 w przęśle 2–3, wraz z warstwicami przemieszczeń od tego schematu.

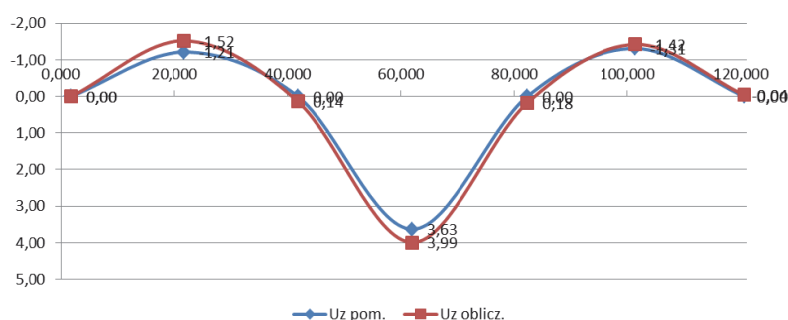
Rys. 12. Próbné obciążenie. Przykład wykresu przemieszczeń pionowych belek dźwigara pomierzonych i obliczonych bez uwzględnienia osiadania podpór [mm]: schemat 2, segment 1–2–3–4, belka w osi konstrukcji

Na rysunku 12 przedstawiono wyniki pomiarów i obliczeń przemieszczeń pionowych belki usytuowanej w osi konstrukcji (nr 6) od obciążeń ze schematu 2, segmentu 1–2–3–4. Natomiast rysunek 13, dla tego samego schematu obciążeń, ilustruje rozkład poprzeczny pomierzonych i obliczonych przemieszczeń pionowych w przekroju poprzecznym przęsła 2–3.

We wszystkich schematach obciążeń, pomierzone przemieszczenia były mniejsze niż obliczone. Maksymalna różnica w przęsłach dociążanych wyniosła 10.5%, a w przęsłach odciążanych 15.5%. Ugięcia trwałe były mniejsze niż 3% pomierzonych ugięć. Maksymalne pomierzone ugięcie wyniosło 6.02mm w przęśle 4–5 (most nad Kanałkiem Czerniakowskim). Maksymalne pomierzone przemieszczenie podpory wyniosło 0.11mm.

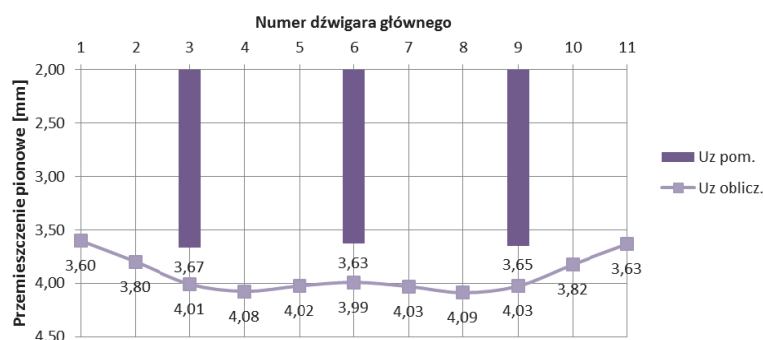
Rys. 13. Próbné obciążenie. Przykład wykresu przemieszczeń pionowych belek dźwigara pomierzonych i obliczonych, bez uwzględnienia osiadania podpór: schemat 2, segmente 1–2–3–4, połowa rozpiętości przęsła 2–3
