## **WYBRANE PROBLEMY BUDOWNICTWA ZE SŁOMY**

**Paweł NOSZCZYK, Łukasz NOWAK, Anna PESZEK, Anna RUMIJOWSKA**

**Streszczenie:** Nowoczesne budownictwo ze słomy jest odnowionym sposobem wykorzystania tego naturalnego materiału jako budulec ścian w domach jednorodzinnych. Użycie słomy, jak każdego materiału budowlanego, wymaga odpowiedniego podejścia, aby w efekcie można było bezproblemowo eksploatować budynek. W artykule przedstawiono wybrane problemy związane z tego typu technologią.

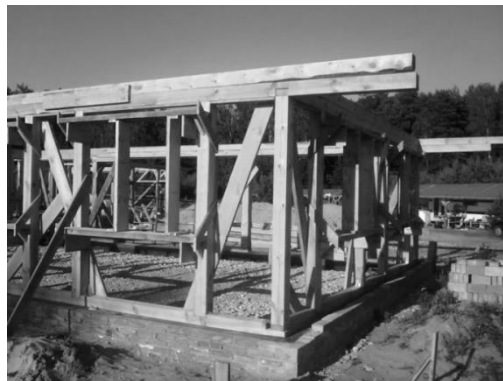
Rys. 1. Drewniana konstrukcja szkieletowa budynku [14].  
Fig. 1. Timber frame structure of the building [14].

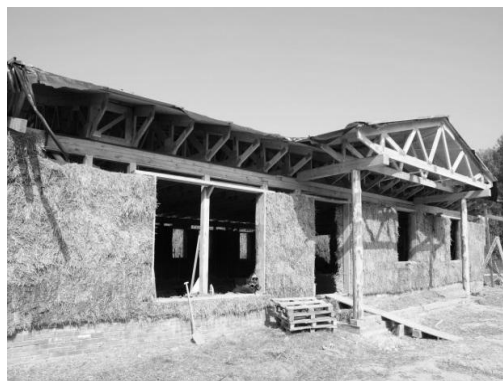
Rys. 2. Szkielet drewniany wypełniony kostkami słomy [14].  
Fig. 2. Timber frame filled with straw bales [14].

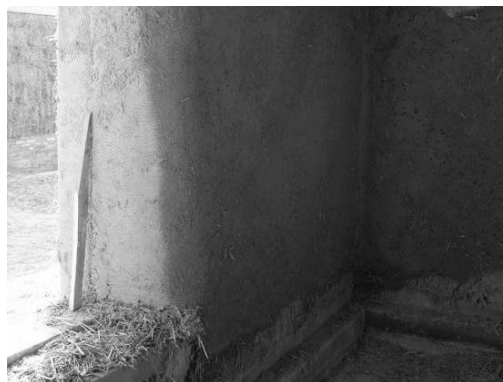
Rys. 3. Częściowo nałożony tynk gliniany [14].  
Fig. 3. Partially placed clay plaster [14].

Ściany zewnętrzne są oparte o drewniany szkielet nośny, umieszczony przy wewnętrznej powierzchni przegrody. Szkielet ten wypełniono kostkami słomy, a następnie obustronnie otynkowano tynkiem glinianym. Wyniesienie zasadniczej części ściany zewnętrznej (część słomiana) ponad powierzchnię terenu wynosi około 0,5 m. Dach wykonano z prefabrykowanych wiązarów drewnianych. Ściana fundamentowa wykonana jako betonowa, w części cokołowej dodatkowo obłożona cegłą pełną. Posadzkę na gruncie zaizolowano warstwą gliny lekkiej.

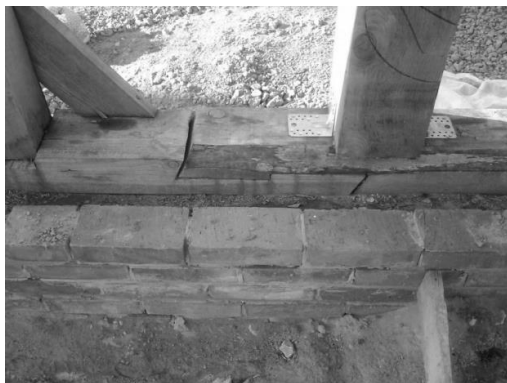
Podczas budowy budynku zwrócono uwagę na wykonany detal połączenia ściany zewnętrznej z podłogą na gruncie. Miejsce to, z uwagi na swoje rozwiązanie materiałowo-konstrukcyjne (brak ciągłości izolacji cieplnej ściany budynku a podłogą na gruncie), może spowodować wystąpienie mostka cieplnego. Budowę ściany cokołowej pokazano na rys.4. Widoczna jest na nim drewniana podwalina oparta na betonowej ścianie fundamentowej oraz warstwa licowa z cegły pełnej.

Rys. 4. Konstrukcja ściany cokołowej [14].  
Fig. 4. Plinth wall construction [14].
