JÓZEF RABIEGA

PIOTR OLCZYK

## Budowa mostu Hindenburga we Wrocławiu (1914–1916)

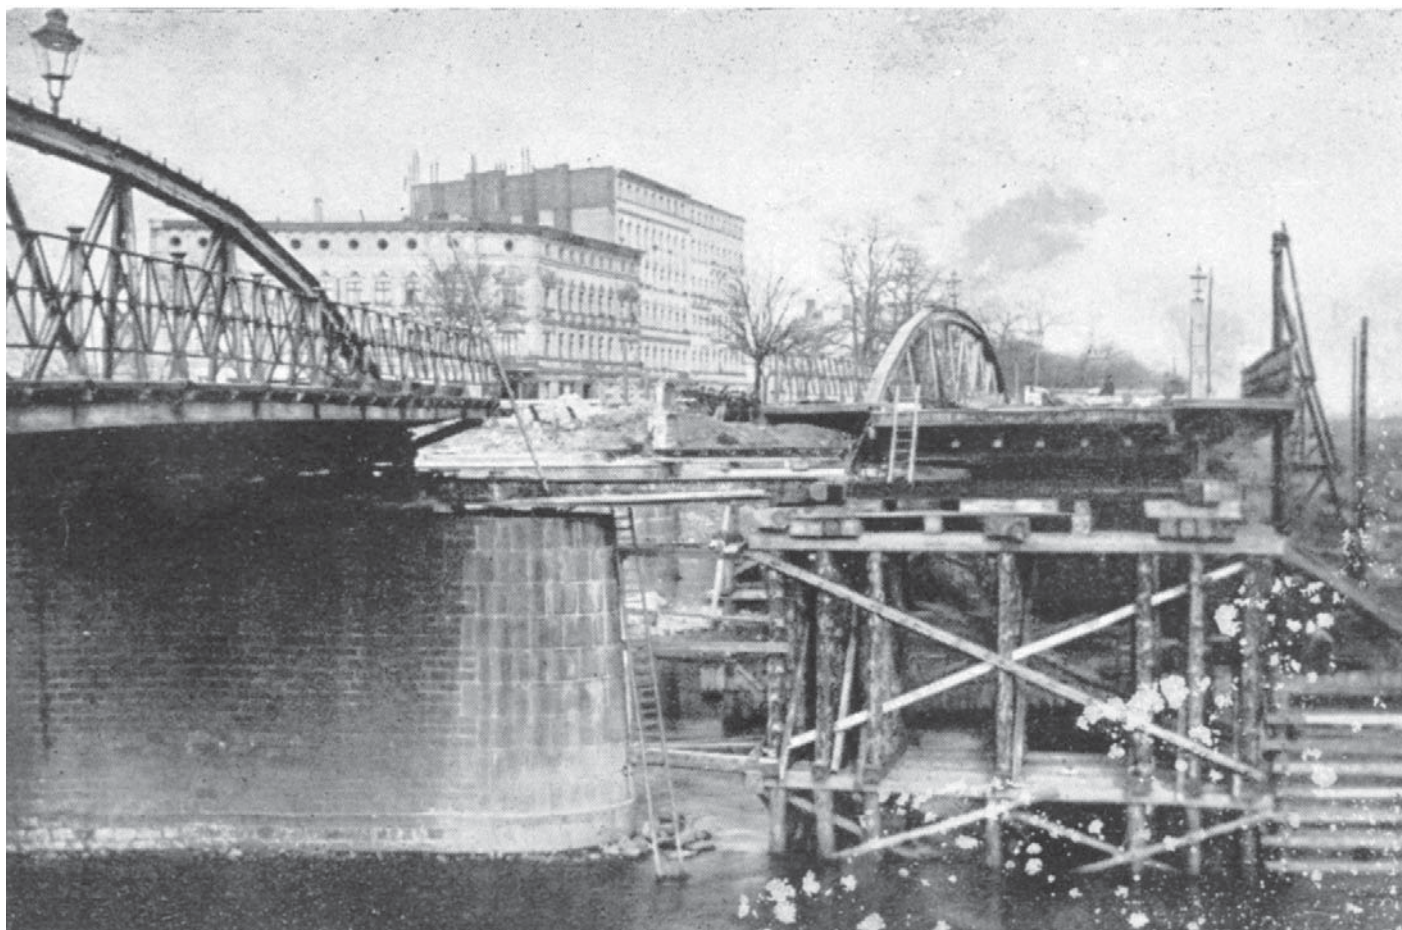
Fot. 2. Budowa mostu tymczasowego z wykorzystaniem starych przęseł [1]

Projektowana oś nowej przeprawy przecinała istniejący most drogowy pod ostrym kątem, więc żeby stary obiekt mógł posłużyć jako tymczasowy na czas budowy nowego mostu, konieczna była jego częściowa przebudowa. Jedyne skrajne lewobrzeżne przęsło istniejącego mostu mogło pozostać w oryginalnej lokalizacji, pozostałe należało obrócić i przesunąć w górę rzeki, na wybudowane w tym celu drewniane rusztowania. Natomiast nowy kanał żeglugowy po północnej stronie tej przeprawy, który miał zostać otwarty

latem 1915 r., przekroczone dwoma tymczasowymi przęsłami po 12 m. Prace przy moście tymczasowym rozpoczęto w dniu 18 listopada 1913 r. Najpierw po stronie wody górnej, przy istniejących filarach starego mostu oraz w miejscu nowo wykopanego kanału na prawym brzegu rzeki Odry, wybudowano drewniane jarzma na wbijanych palach drewnianych. Na rusztowaniach wzniesiono konstrukcję dwóch 12-metrowych przęseł nad kanałem dla żeglugi, o ustroju nośnym z dwuteowników Differdinger nr 40 i nr 45B. Ich pomost wykonano jako podwójny drewniany, z dolną warstwą nośną o grubości 20 cm i górną pokładową o grubości 10 cm. W tym samym czasie został usypany i umocniony prawobrzeżny nasyp dojazdowy. Wczesną wiosną 1914 r. wybudowano tory ślizgowe służące do przesunięcia trzech starych przęseł kratownicowych z filarów na podpory drewniane (fot. 2). Stalowe konstrukcje przęseł przemieszczano kolejno (rozpoczynając od prawego brzegu rzeki) po okręgach, których wspólny środek znajdował się na jednym z łożysk pod drugim przęsłem (patrząc od strony miasta). Tym samym, po przemieszczeniu przęsła były już obrócone, zgodnie z kierunkiem projektowanej tymczasowej przeprawy. Prace te zajęły łącznie 10 dni, od 26 lutego do 7 marca 1914 r., w tym czasie przeprawa była całkowicie zamknięta dla pojazdów (objazd prowadził przez sąsiedni *Rosenthaler Brücke*), a dla pieszych uruchomiono połączenie promowe, obsługiwane przez dwie jednostki. Most tymczasowy otwarto dla ruchu w dniu 7 marca 1914 r.

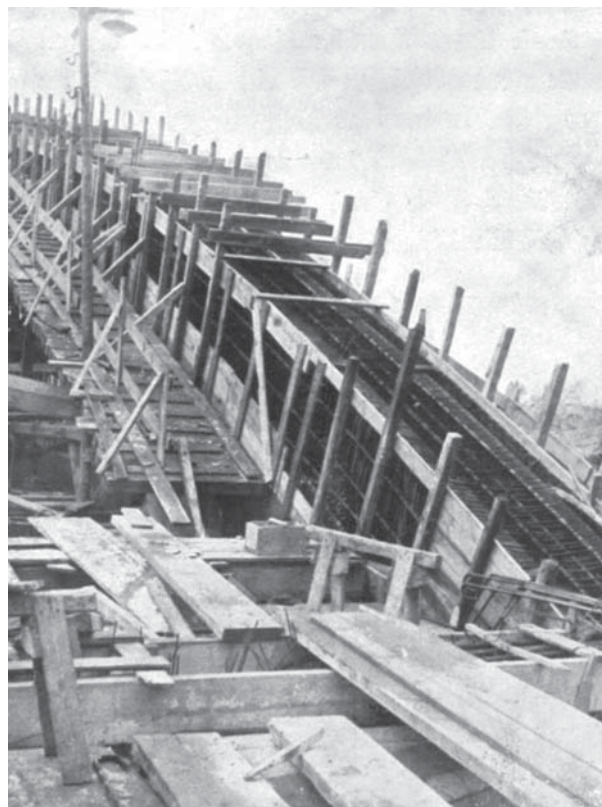
Fot. 8. Montaż deskowania i zbrojenie łukowego dźwigara głównego najdłuższego przęsła [1]

Równoległe z budową sklepień wznoszono rusztowanie pod najdłuższe przeszło. Pod koniec listopada i na początku grudnia 1915 r. zmontowano żeliwne elementy zbrojenia łukowych dźwigarów głównych, precyzyjnie łącząc je ze sobą na drewnianych podporach tymczasowych i wiążąc strzemionami z drutu stalowego o średnicy Ø8 mm (fot. 8). Betonowanie łukowego dźwigara głównego po stronie wody górnej trwało od 13 grudnia 1915 r. do 13 stycznia 1916 r., a po stronie wody dolnej od 13 stycznia 1916 r. do 20 stycznia 1916 r. (fot. 9, fot. 10, fot. 11). W przypadku obu dźwigarów użyto betonu o proporcji 1:2:3. W lutym i w marcu zmontowano zbrojenie i wykonano betonowanie pomostu, wykorzystując beton o proporcji 1:3:2. Szczególnych trudności przysporzyło ubijanie betonu w miejscach poszerzenia poprzecznic od spodu przeszła. Dopiero w maju 1915 r., już po przyłożeniu całego obciążenia ciężarem własnym przeszła (dla uniknięcia zarysowania betonu) zabetonowano wieszaki, stosując 1 część cementu, 0,3 części tufu, 2 części piasku i 3 części drobnego kruszywa granitowego. Wczesną wiosną 1916 roku wybetonowano grube na 1 m ściany czołowe, pokrywając je (tak samo jak wcześniej górne powierzchnie sklepień) bitumiczną tkaniną jutową, po czym sklepienia wypełniono zasypką piaskową. Wykonanie rur kablowych pod instalację oświetleniową na moście, a następnie ułożenie nawierzchni pomostu z drobnego bruku na warstwie betonu w części sklepionej oraz bruku z drewna iglastego na betonie pumeksowym na najdłuższym przeszle łukowym, zajęło czas do końca czerwca 1916 r.

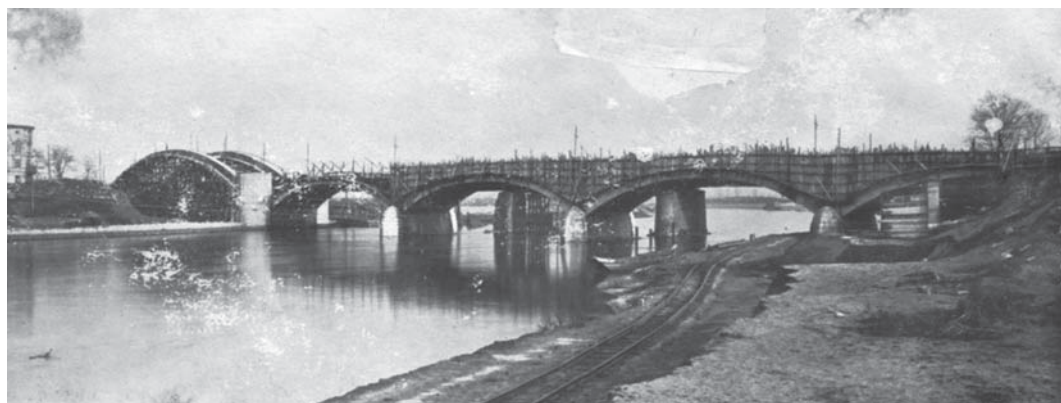
Fot. 11. Przebieg prac przy moście widziany z lewego brzegu Odry od strony WD [1]

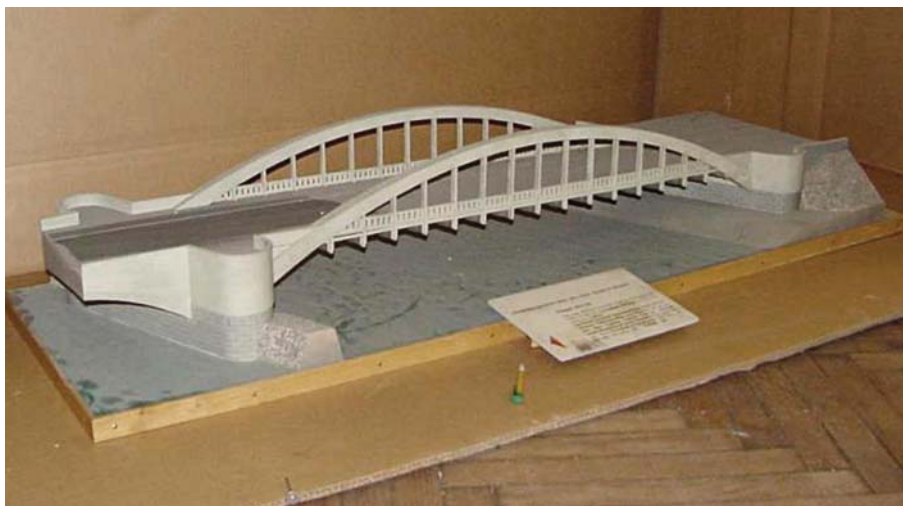
Fot. 14. Model łukowego przęsła mostu w zbiorach Technisches Museum Wien (źródło: katalog zbiorów TMW, <https://data.tmw.at>)

Most Hindenburga z 1916 r. (fot. 13) należy uznać za bardzo udany projekt zarówno pod względem estetycznym, jak i technicznym. Na szczególną uwagę zasługuje tutaj najdłuższe przęsło nad kanałem żeglugowym, o łukowych dźwigarach głównych zbrojonych wkładkami żeliwnymi wg opatentowanego pomysłu Fritza von Empergera. W swojej prelekcji na temat takich obiektów, wygłoszonej w marcu 1917 r., pochwalił on zresztą wrocławski most jako najładniejszą z ówczesnych realizacji tego typu [4]. Ponieważ najdłuższe przęsło łukowe mostu stanowiło interesujący przykład nowoczesnego żelbetowego ustroju nośnego, miasto Breslau postanowiło przekazać model tej konstrukcji w skali 1:100 do Muzeum Techniki w Wiedniu – znajduje się on do dzisiaj w zbiorach placówki (fot. 14); model ma wymiary całkowite 30 × 56 × 177 cm.

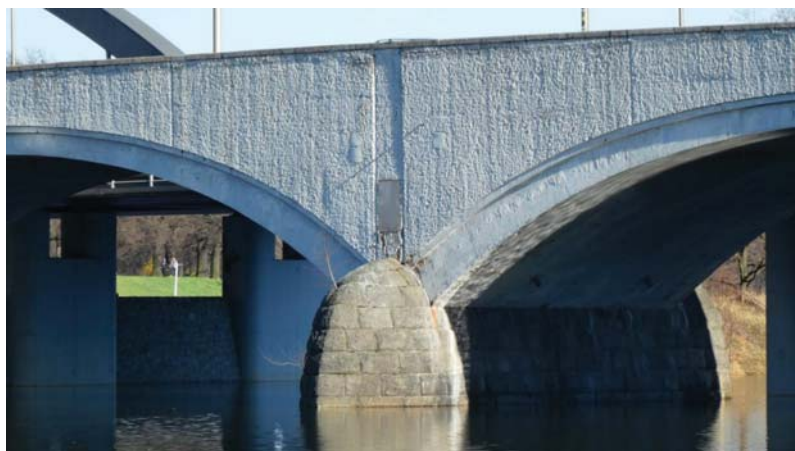
Fot. 17. Filar V od strony wody dolnej i metalowe drzwi w ścianie czołowej, stanowiące wejście do wnętrza podpory

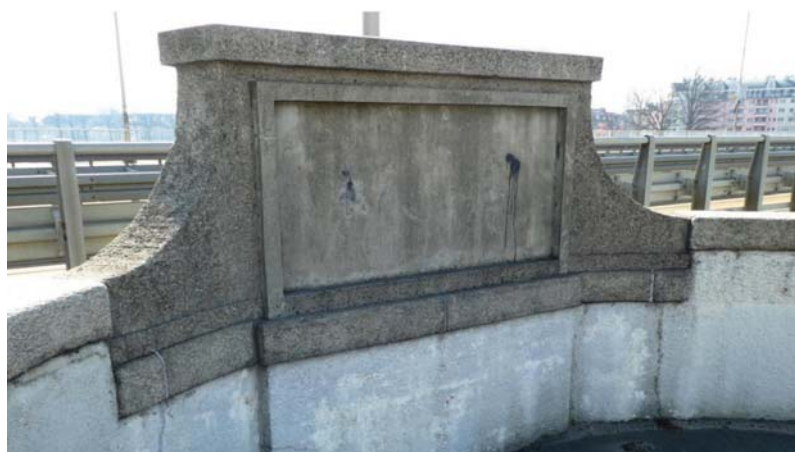
Fot. 18. Miejsce po tablicy pamiątkowej nieznannej treści na filarze VI pomiędzy częścią łukową i sklepioną mostu

na starym obiekcie w charakterze przejścia dla obsługi. Tramwaje natomiast jeżdżą dwutorową linią poprowadzoną już po współczesnej konstrukcji. Dzisiejszy wygląd ogólny całej przeprawy przedstawiono na fotografii 15. Z kolei na fotografii 16 pokazano jedno z dwóch miejsc od spodu pomostu, w których pomost jest zdylatowany. Widoczne są stalowe przeguby na belkach podłużnych pomostu. Nad filarem V od strony wody dolnej znajdują się metalowe drzwi, zlokalizowane w ścianie czołowej nieco ponad poziomem kamiennego obliczowania (fot. 17). Jest to prawdopodobnie wejście do komory minerskiej lub innej będącej pozostałością po zastosowaniu kesonowej metody wykonania tej podpory. Wewnątrz znajdują się kręcone schody, prowadzące w dół do poziomu fundamentu filara. Fotografia 18 przedstawia miejsce, w którym prawdopodobnie znajdowała się tablica pamiątkowa, być może z nazwą obiektu – *Hindenburg Brücke* lub inną inskrypcją.
