Muzeum w krakowskim spichlerzu. Problematyka adaptacji zabytku

Museum in a Cracow Granary: Adaptive Reuse of a Monument

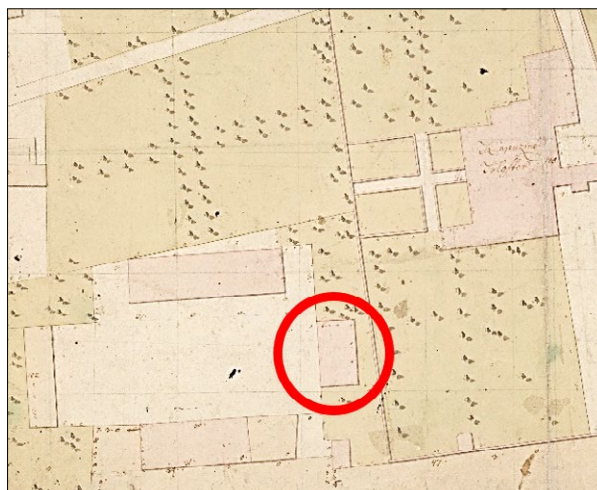
Ryc. 2. Fragmenty dawnych planów Krakowa: a) plan tzw. Kołłątajowski z roku 1785 (źródło: <https://www.szukajwarchiwach.gov.pl/de/jednostka/-jednostka/14813874>, dostęp: 14 IV 2021), b) plan tzw. Senacki z roku 1808, oprac. inż. I. Enderle (źródło: https://www.szukajwarchiwach.gov.pl/jednostka/jednostka/14813816?_Jednostka_delta=20&_Jednostka_resetCur=false&_Jednostka_cur=2, dostęp: 14 IV 2021).

Fig. 2. Fragments of historical plans of Cracow: a) the so-called Kołłątaj plan from 1785 (source: <https://www.szukajwarchiwach.gov.pl/de/jednostka/-jednostka/14813874>, accessed: 14 IV 2021), b) the so-called Senate plan from 1808, Eng. Ignacy Ederle, source: https://www.szukajwarchiwach.gov.pl/jednostka/-jednostka/14813816?_Jednostka_delta=20&_Jednostka_resetCur=false&_Jednostka_cur=2, accessed 14 IV 2021).

Several decades later, in the years 1758–1784, the Wielopole grange reached its final form. This process was a cycle of purchasing successive pieces of land. Thus, the grange, which was created or merely extended in this period, included at least three properties. There is no information whether a sizeable, masonry building had stood on any of these plots. It can be presumed that the granary was built in its original form during this period. However, if we assume that the grange was not as much established entirely, but merely extended in the eighteenth century, while also accounting for the construction materials used in building the granary and the laconicity of historical accounts, we could date the construction of the building to a relatively long period, ranging from between around the end of the seventeenth century to 1785, the year the granary is certainly known to have existed in. This is known because it is featured in the so-called Kółtają plan, prepared that year (Fig. 2a).

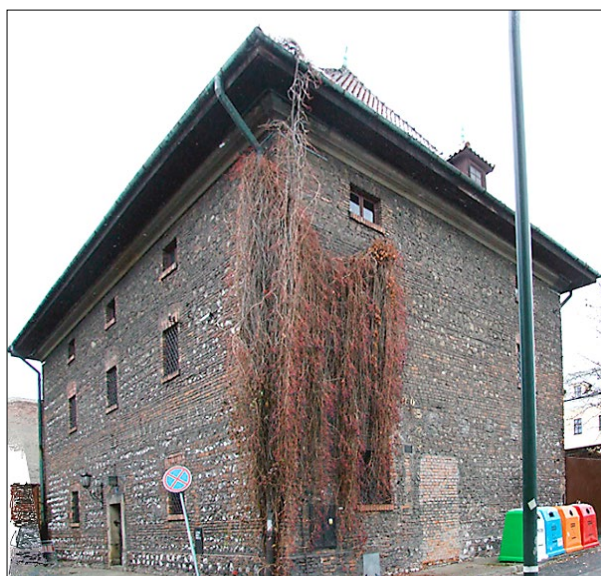
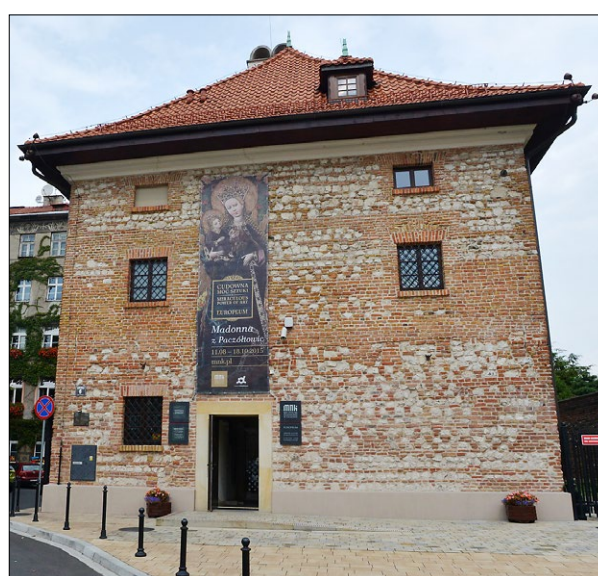
Ryc. 5. Wejście główne do budynku: a) przed remontem, b) po remoncie wykonanym w latach 2010–2013; fot. autorki.
 Fig. 5. Main entrance to the building: a) before the renovation, b) after the renovation performed in the years 2010–2013; original photo.

Rewaloryzację spichlerza poprzedzono szczegółowymi badaniami historyczno-architektonicznymi, które w znaczący sposób wpłynęły na projekt remontu i przebudowy¹¹. Badania, rozpoczęte w roku 2006, miały bardzo ograniczony zakres ze względu na funkcjonujący w spichlerzu magazyn muzealny. Poprzestano na odkrywkach sondażowych i wyodrębniono dwie zasadnicze fazy budowlane: budowę murów obwodowych oraz budowę podziałów i sklepień wnętrza. Kolejne badania, w 2010, oparte na wątkach odkrytych w dużych płaszczyznach, pozwoliły na scalenie tych faz w jedną. W trakcie prac remontowych odsłonięto, w zasadzie w pełnym zakresie, wątki murów i sklepień oraz znaczną część węzłów. Pierwotna funkcja budynku jako spichlerza potwierdzona jest proporcjami, rozmieszczeniem otworów i istnieniem tylko jednego wejścia w elewacji zachodniej (ryc. 5a).

Another investigation was performed in 2010 and was based on patterns discovered on large surfaces, which allowed for combining these stages into a single phase. During renovation work, the wall and vault masonry patterns were fully uncovered, along with a significant part of nodes. The original use of the building as a granary was confirmed based on its proportions, the distribution of apertures and the presence of only one entrance in the western facade (Fig. 5a).

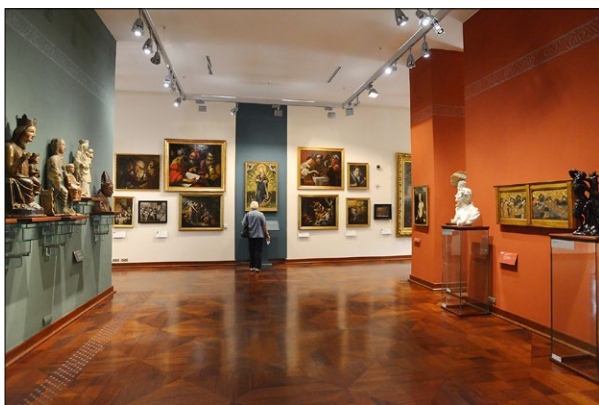
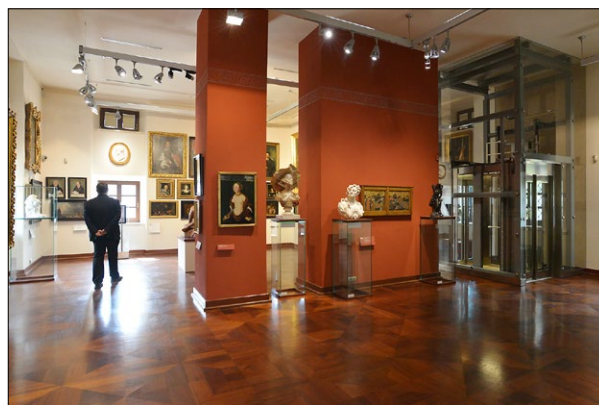
Ryc. 6. Wnętrze sali wystawienniczej na piętrze EUROPEUM; źródło: <https://insap.pl/osrodek-kultury-europejskiej-europeum/> (dostęp: 10 IV 2021).

Fig. 6. Interior of the exhibition space on the upper floor of the EUROPEUM, source: <https://insap.pl/osrodek-kultury-europejskiej-europeum/> (accessed: 10 IV 2021).

The interior acts as the primary exposition space (Fig. 6.). The museum's European painting and sculpture collection is displayed on the walls, on glazed plinths and cantilevers with a contemporary design. The structural columns are also optical barriers as they divide the interior into several zones of varying size and atmosphere via a discrete range of differentiated illumination and arrangement. There is an impression of a fluid motion in space, of changing perspective views, the intermixing of these micro-interiors, which also provide conditions for the contemplation of artwork. Artistic creation visibly overlaps with the interior architecture and the design of the exhibition's curator. The quality of finishing materials, and the harmonious pairing of their textures and colors, are readily visible. Nothing disrupts the aesthetics of this interior; the installations and equipment are discretely hidden
