## Weryfikacja doświadczalna słupów oświetleniowych GFRP

## Experimental verification of GFRP lighting poles

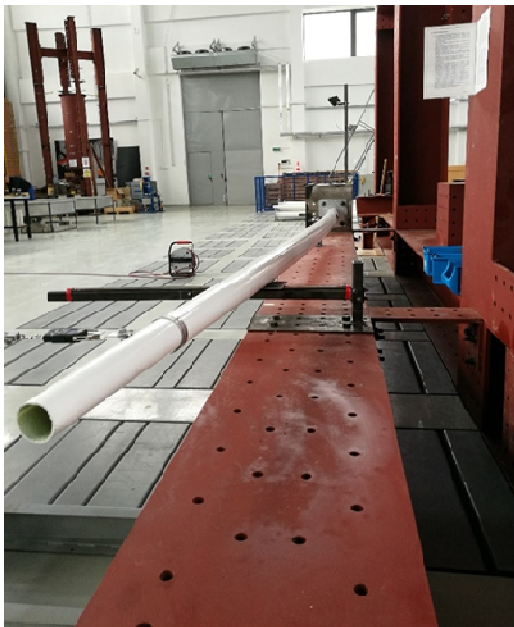
W związku z taką konstrukcją trzonu założono izotropowość materiału, co zostało potwierdzone badaniami właściwości mechanicznych próbek pobranych z trzonów słupów. Słupy były przymocowane do stanowiska badawczego za pomocą 4 śrub M20 i podparte w 2/3 swojej długości na podporze przesuwnej w celu wyeliminowania wpływu ciężaru własnego słupa (rys. 1).

Rys. 1. Widok słupa na stanowisku badawczym

Siły przykładane były za pomocą urządzenia naciągowego. Przyrząd do pomiaru zadawanej siły został umieszczony pomiędzy urządzeniem naciągowym a słupem. Siła przykładana była punktowo przez obejmę umieszczoną w odległości 0,5 m od wierzchołka słupa. Dokładność siłomierza wynosiła 0,02 kG, co równa się sile 0,19 N.

W miejscach dolnej i górnej krawędzi otworu na drzwiczki rewizyjne umiejscowiono precyzyjne czujniki zegarowe przemieszczeń 0,01 mm firmy KAFER. W miejscu przyłączenia latarni pomiaru przemieszczenia trzonu słupa dokonywano dalmierzem laserowym Bosch GLM 40 o dokładności pomiarowej 0,5 mm.

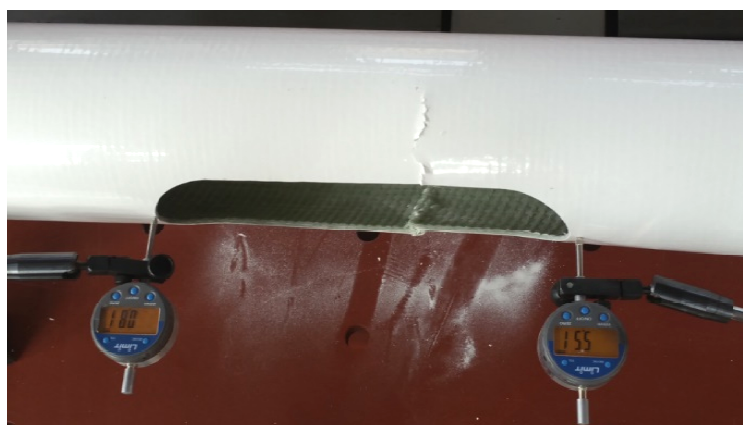
Na rysunku 2 można zauważyć rozerwanie materiału po obu stronach otworu. Wszystkie badane słupy uległy zniszczeniu w podobny sposób.

**Rys. 2.** Widok słupa w miejscu otworu rewizyjnego po badaniu niszczącym

Ostatnim etapem była próba niszcząca. Słup obciążano dalej aż do zniszczenia słupa i mierzono odkształcenie trwałe końca słupa. Zaobserwowanym modelem zniszczenia była utrata stateczności miejscowej nieusztynionych ścianek w sąsiedztwie otworu rewizyjnego w strefie ściskanej słupa.

Badaniom niszczącym poddano 19 słupów. Słupy pękały wskutek lokalnej utraty stateczności ścianki w pobliżu otworu rewizyjnego. W tabeli 1 podano siły, które wywołały zniszczenie słupa. Podczas zginania słupów otwór rewizyjny znajdował się po stronie ściskanej przekroju.

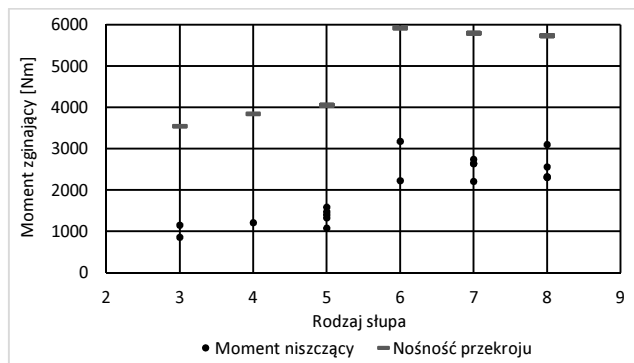
Słupy podczas badania nie osiągały nośności przewidzianej przez procedurę normową. W tabeli 3 pokazano porównanie wartości momentów zginających powodujących zniszczenie do ich nośności obliczeniowych określonych na podstawie normy przedmiotowej. Na rysunku 3 przedstawiono to porównanie w formie graficznej.

**Rys. 3.** Porównanie wartości momentów zginających niszczących badane słupy GFRP do ich nośności obliczeniowych

Na podstawie porównania można stwierdzić, że nośność słupów na zginanie otrzymana z badań eksperymentalnych ma wartość od 0,24 do 0,54 wartości nośności na zginanie obliczonej wg normy [9], a więc jest w wielu przypadkach trzykrotnie niższa. Norma ta nie uwzględnia zniszczenia słupa poprzez wyobcowienie miejscowe w miejscu otworu. Możliwość wystąpienia takiej formy zniszczenia słupów jest wymieniona w normie [6], jednak bez przedstawienia konkretnych zaleceń, które pozwoliłyby na obliczenie siły niszczącej słup.
