Ocena wpływu podziemnej eksploatacji górniczej na nawierzchnię drogową na podstawie 13-letniego okresu obserwacji

Assessment of mining operation impact on flexible pavement on the basis of the 13-year long period of observations

Dr inż. Marcin Grygierek^{*)}

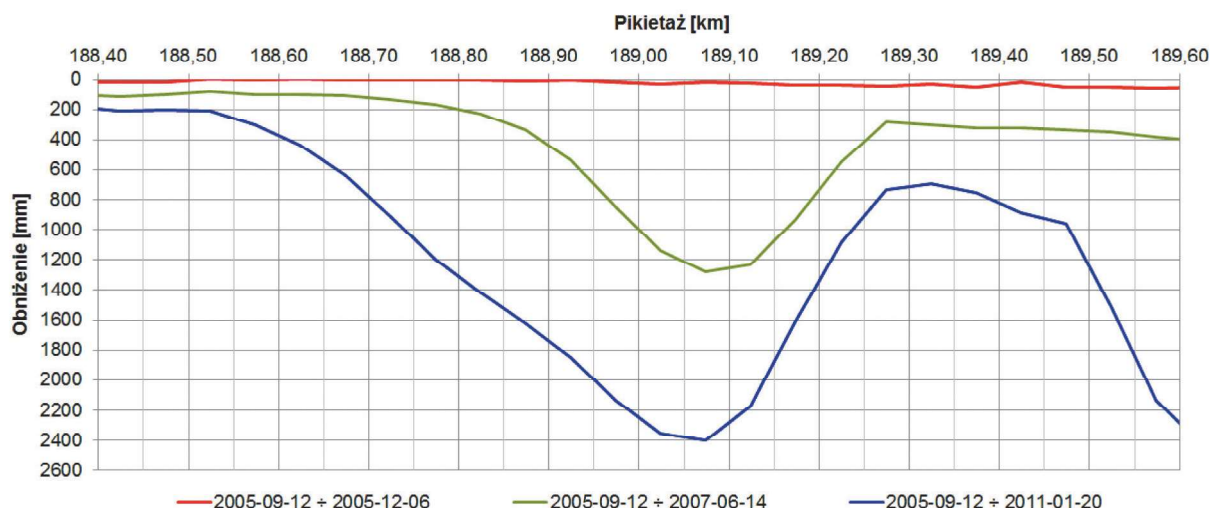
Rys. 1. Pomierzone obniżenia w pasie drogowym w okresie wrzesień 2005 – styczeń 2011 (Grygierek 2012)

Fig. 1. Measurements of subsidence of right-of-way for the period of September 2005 - January 2011 (Grygierek 2012)

Analizowany pas drogowy od momentu zakończenia przebudowy w roku 2002, kilkakrotnie podlegał wpływom eksploatacji górniczej. Na odcinku tym ściany przebiegały w kierunku poprzecznym do osi drogi. Najintensywniejsze deformacje pasa drogowego występowały w latach 2002 – 2008. Maksymalne sumaryczne obniżenia w okresie 2005 – 2008 wyniosły niespełna 2,5 m (rys. 1), przy czym maksymalna głębokość niecki występuje ok. km 189+050. Lokalizacja ta odpowiada najniższemu miejscu na niwelecie. Należy zauważyć, że w obszarze najniższego punktu niwelety, w bezpośrednim sąsiedztwie drogi występuje zalewisko wodne.

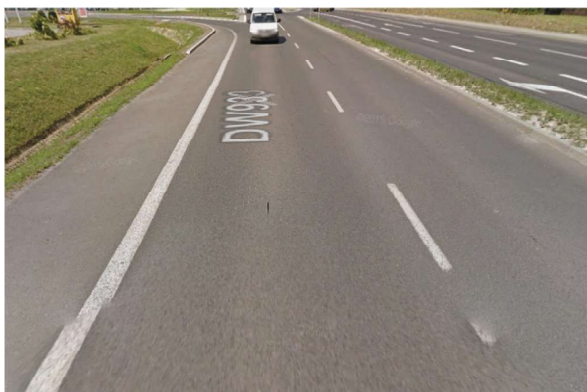
Rys. 3. Brak spękań na nawierzchni w czerwcu 2012 w km 188+800 (www.google.pl)

Fig. 3. The pavement without cracks – June 2012, km 188+800 (www.google.pl)

dzenia te ulegały intensywnemu rozwojowi. W latach 2010 – 2012 uszkodzenia były zlokalizowane głównie w obszarze najniższego punktu niwelety (ok. km 189+000 – 189+100) (rys. 3, rys. 4). Konsekwencją tych uszkodzeń były naprawy cząstkowe polegające na wykonaniu łat w warstwie ścieralnej (rys. 4). Warto zauważyć, że w tym okresie obserwowano również inicjację pęknięcia wzdłuż łącza technologicznego pomiędzy starą i nową nawierzchnią (przebudowa nawierzchni z roku 2002), co odpowiada odcinkowi od ok. km 188+950 do ok. km 189+100. Spękania te, ze względu na genezę, należy określić jako odbite, przy czym latach 2010 – 2012 w ocenie jakościowej charakteryzowały się małym stopniem szkodliwości.

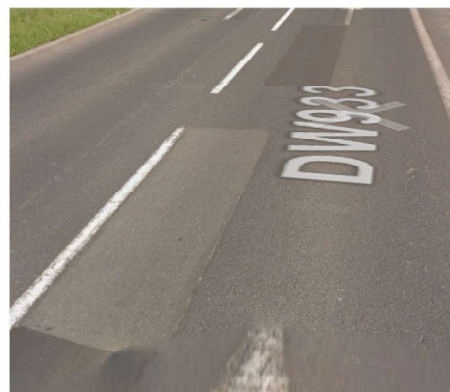
Rys. 4. Zainicjowane spękania oraz wykonane już naprawy w czerwcu 2012, w km 189+000 (www.google.pl)

Fig. 4. The pavement cracks and repairs of surface course - June 2012, km 189+000 (www.google.pl)

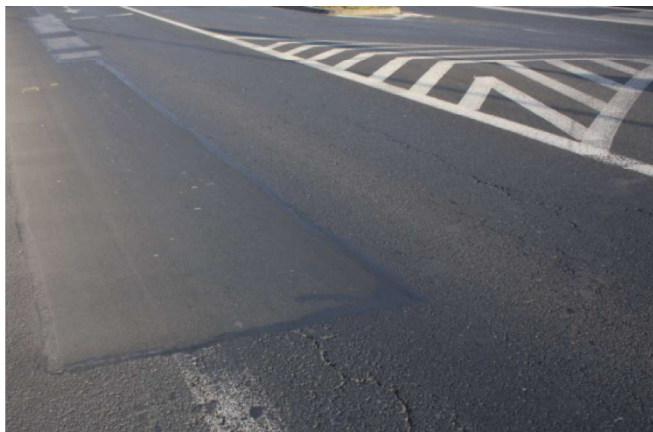
Zdecydowanie większy zakres uszkodzeń obserwuje się w roku 2018 (rys. 5, rys. 6). Większość uszkodzeń na pasie zewnętrznym przyjmuje formę uszkodzeń o dużym stopniu szkodliwości, tj. uszkodzenia charakteryzują się znaczącym

rozwarciem, a w niektórych przypadkach wykruszeniami na krawędzi pęknięcia (Diagnostyka ... 2015). Występują również liczne łaty, które głównie występują w obszarze zalewiska przylegającego do pasa drogowego. Lokalnie występują również pęknięcia poprzeczne.

Rys. 5. Pojedyncze spękania podłużne o dużym stopniu szkodliwości - km 189+060, rok 2018

Fig. 5. Simple longitudinal cracks with high level of damage – km 189+060, 2018

pas ruchu), gdzie klasa C oznacza zaplanowania w niedalekiej perspektywie naprawy (wzmocnienia) nawierzchni, a klasa B wskazuje na zaplanowane tego typu prac w dłuższym okresie czasu. Oczywiście fakt występowania spękań na nawierzchni jednoznacznie wskazuje na konieczność natychmiastowego uszczelnienia tych spękań lub po prostu co najmniej wymiany warstwy ścieralnej.

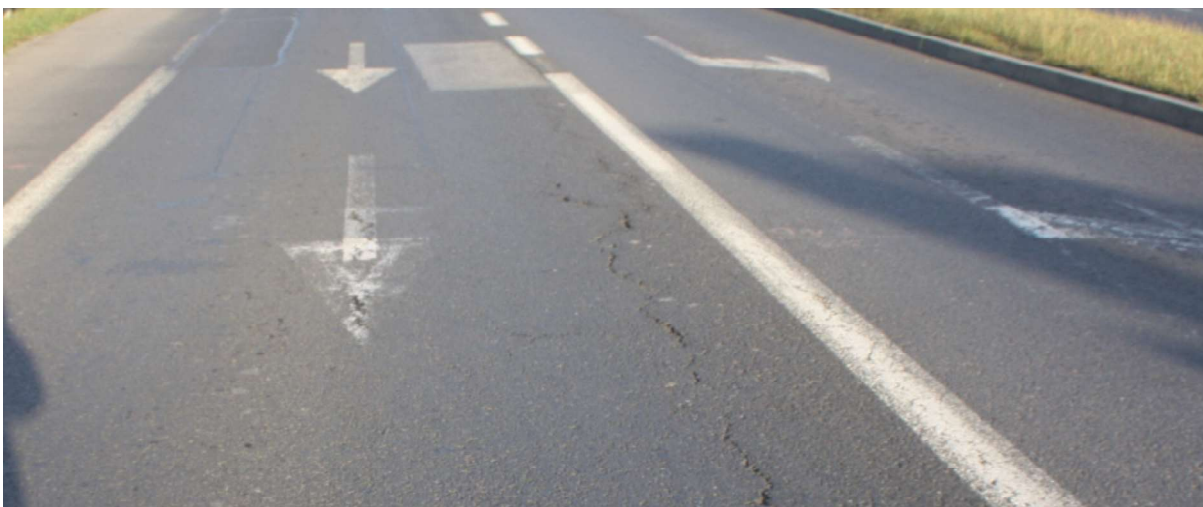
Rys. 6. Pojedyncze spękania podłużne o dużym stopniu szkodliwości w km 189+000

Fig. 6. Simple longitudinal cracks with high level of damage – km 189+000

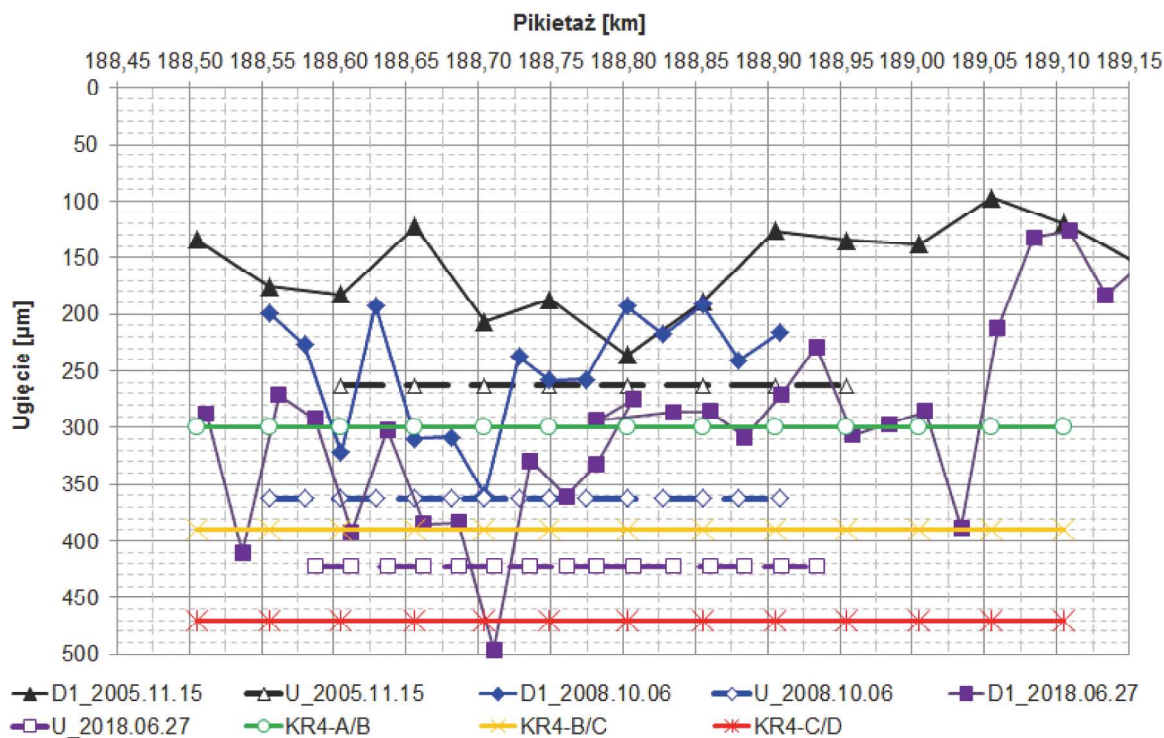
Ugięcia nawierzchni zostały pomierzone ugięciomierzem dynamicznym FWD. Pomiar wykonano w prawym śladzie koła na obu pasach ruchu. Na rys. 7 i rys. 8 przedstawiono standaryzowane wartości ugięć do siły testowej 50 kN oraz temperatury warstw asfaltowych +20 °C (D1). Dodatkowo, dla każdej serii pomiarowej obliczono wskaźniki ugięć (U) dla odcinka od km 188+575 do km 189+925 (na odcinku tym, w każdej serii pomiarowej był wykonywany pomiar ugięć). Wskaźnik ugięć obliczono zgodnie z metodyką określoną w wytycznych (*Diagnostyka ... 2015*), tj. zwiększając średnią wartość ugięć o odchylenie standardowe. Na rysunkach 7 i 8 zaznaczono również progowe wartości dla klas nośności nawierzchni, tj. klasy od A do D, gdzie klasa A oznacza stan nawierzchni nowej, a klasa D, stan wymagający pilnej interwencji. Powyższa klasyfikacja służy do określenia pozostałej trwałości nawierzchni.

Analiza pomierzonych ugięć wskazuje na oczekiwany wzrost ich wartości pomiędzy rokiem 2005 a kolejnymi latami. Na tym etapie analizy wyników, uwagę zwraca fakt, że nawierzchnia pomimo obciążenia ruchem KR4 i dodatkowego obciążenia górnymi deformacjami podłoża, po 13 latach spełnia jeszcze wymagania dla klasy nośności C (zewnątrzny pas ruchu – rys. 8) oraz klasy nośności B (wewnętrzny pas ruchu – rys. 7). Warto zauważyć, że nawierzchnia nie posiada

żadnych wzmocnień geosyntetycznych, które uodporniałyby ją na wpływy eksploatacji górniczej. Niższa klasa nośności zewnętrznego pasa ruchu względem wewnętrznego pasa ruchu dobrze koresponduje z wynikami oceny wizualnej, która wskazuje na większy zakres uszkodzeń na zewnętrznym pasie ruchu.

Rys. 8. Obliczone wskaźniki ugięć – zewnętrzny pas ruchu
 Fig. 8. Calculated deflection index of pavement – outside lane

Na podstawie pomierzonych ugięć, można stwierdzić, że nawierzchnia po 13 latach użytkowania i wpływów eksploatacji górniczej spełnia jeszcze wymagania dla klasy nośności C (zewnętrzny pas ruchu) oraz klasy nośności B (wewnętrzny
