PRZYCZYNEK DO BADAŃ DAWNEJ KULTURY ARCHITEKTONICZNEJ WSI DOLISTOWO

Joanna Świerzińska*, Jarosław Szewczyk**

PRELIMINARY RESEARCH INTO VERNACULAR ARCHITECTURAL CULTURE OF DOLISTOWO

Results of field survey and preliminary architectural research in villages of Biebrza Valley, with special focus on Dolistowo Stare, Jaświły commune, N-E Poland, are displayed in order to examine and to document local vernacular architectural heritage. The general objective of the paper is to define needs for future research in the region, by pointing places and phenomena that are worthy of detailed examination.

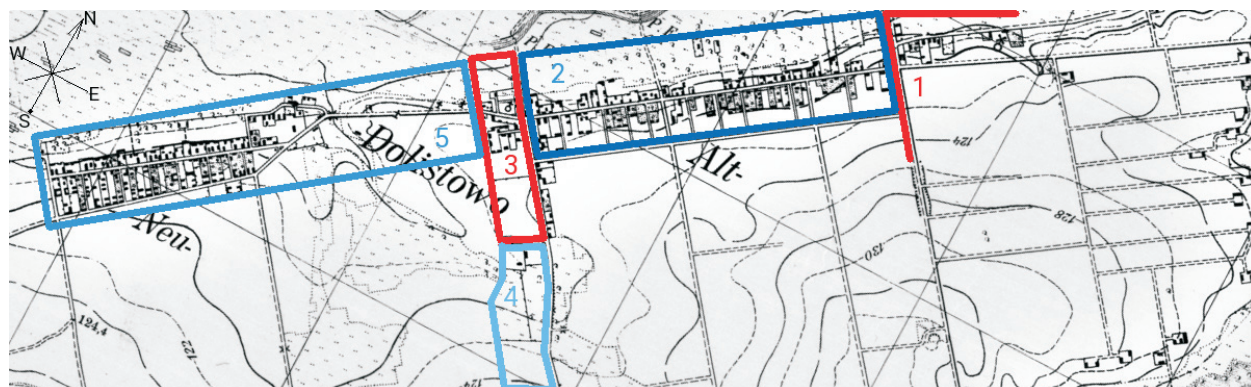
Ryc. 1. Schemat historyczny Dolistowa: 1 – dawne Dolistowo Kolonialne; 2 – właściwa wieś Dolistowo Stare; 3 – dawne Dolistowo Poduchowne; 4 – dawne zabudowania kościelne; 5 – Dolistowo Nowe; opracowanie: J. Świerzbńska.

Fig. 1. A schematic plan of Dolistowo, including bygone hamlets: 1 - Dolistowo Kolonialne; 2 – Dolistowo Stare; 3 – Dolistowo Poduchowne; 4 – former ecclesial territory; 5 – Dolistowo Nowe; source: J. Świerzbńska.

Dawne mapy z okresu po uwłaszczeniu, a przed komasacją (ryc. 1) ujawniają podział wsi na: (1) niewielkie Dolistowo Kolonialne; (2) właściwe Dolistowo Stare (przed uwłaszczeniem własność Rozalii z Mostowskich Sapieżynej); (3) Dolistowo Poduchowne zamieszkałe przez kilkanaście rodzin będących do 1843 roku własnością plebańską, a później do uwłaszczenia

– skarbową. Podział ten wciąż jest częściowo widoczny w strukturze wsi (ryc. 1-2). Od południa ze wsią graniczyły zabudowania kościelne (4), a od zachodu zabudowania folwarku, który w roku 1791 rozparcelowano, tak iż na jego miejscu powstała wieś Dolistowo Nowe (5), obecnie złączona z Dolistowem Starym, lecz będąca osobnym sołectwem.

Obecnie wieś Dolistowo Stare liczy ponad 120 siedlisk i jest ulicówką rozbudowaną (a zarazem zaczątkiem wielodrożnicy; ryc. 1 i 2), to znaczy z za-

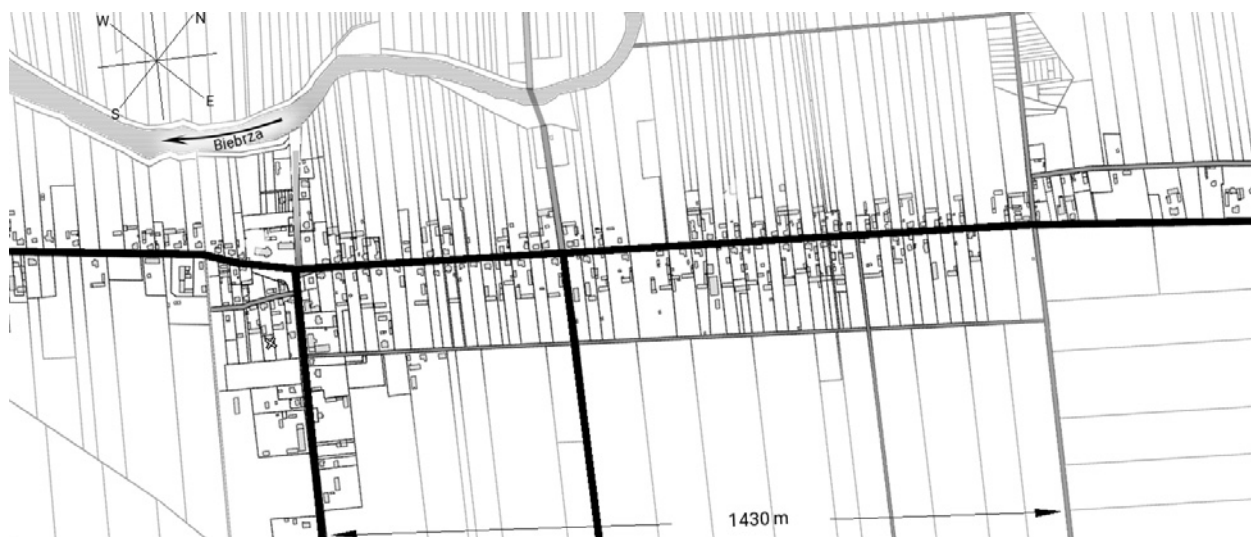
Ryc. 2. Obecny układ Dolistowa Starego; opr.: J. Świerzbńska w oparciu o podkład geodezyjny.

Fig. 2. A plan of contemporary Dolistowo Stare; source: J. Świerzbńska.

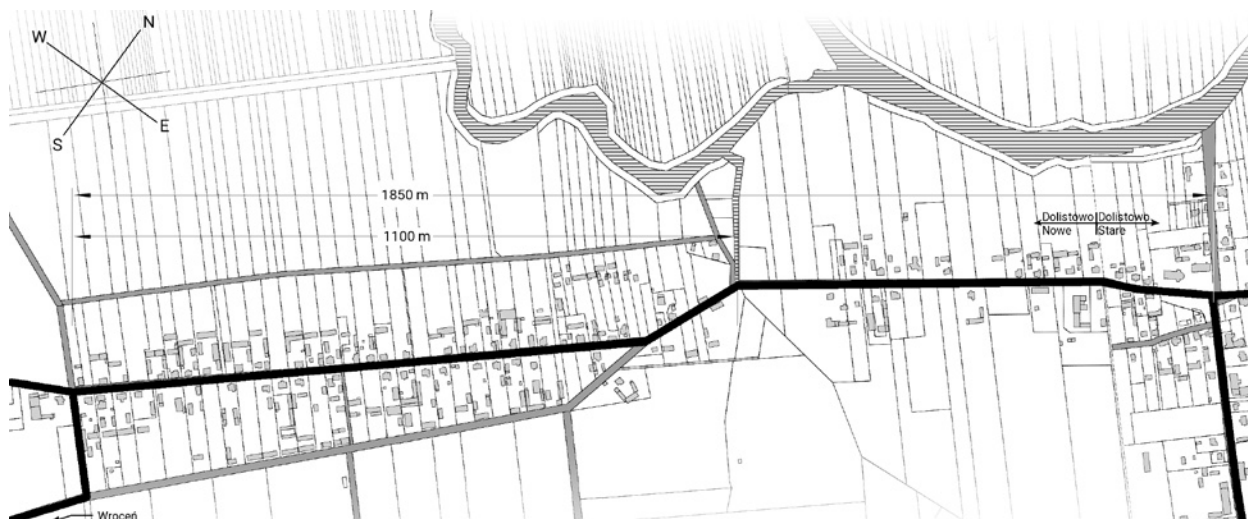
Ryc. 3. Obecny układ Dolistowa Nowego;
opr.: J. Świerzińska w oparciu o podkład geodezyjny.

Fig. 3. A plan of contemporary Dolistowo Nowe;
source: J. Świerzińska.

chodnim (ryc. 3). Liczy ono obecnie około 80 siedlisk. Zatem cały organizm osadniczy złożony z obu sołectw liczy ponad 200 siedlisk i jest zamieszkały przez około 850 osób (851 osób według spisu powszechnego z 2011 roku), co stanowi spadek do 65,8% liczby ludności z roku 1970 (tab. 1).

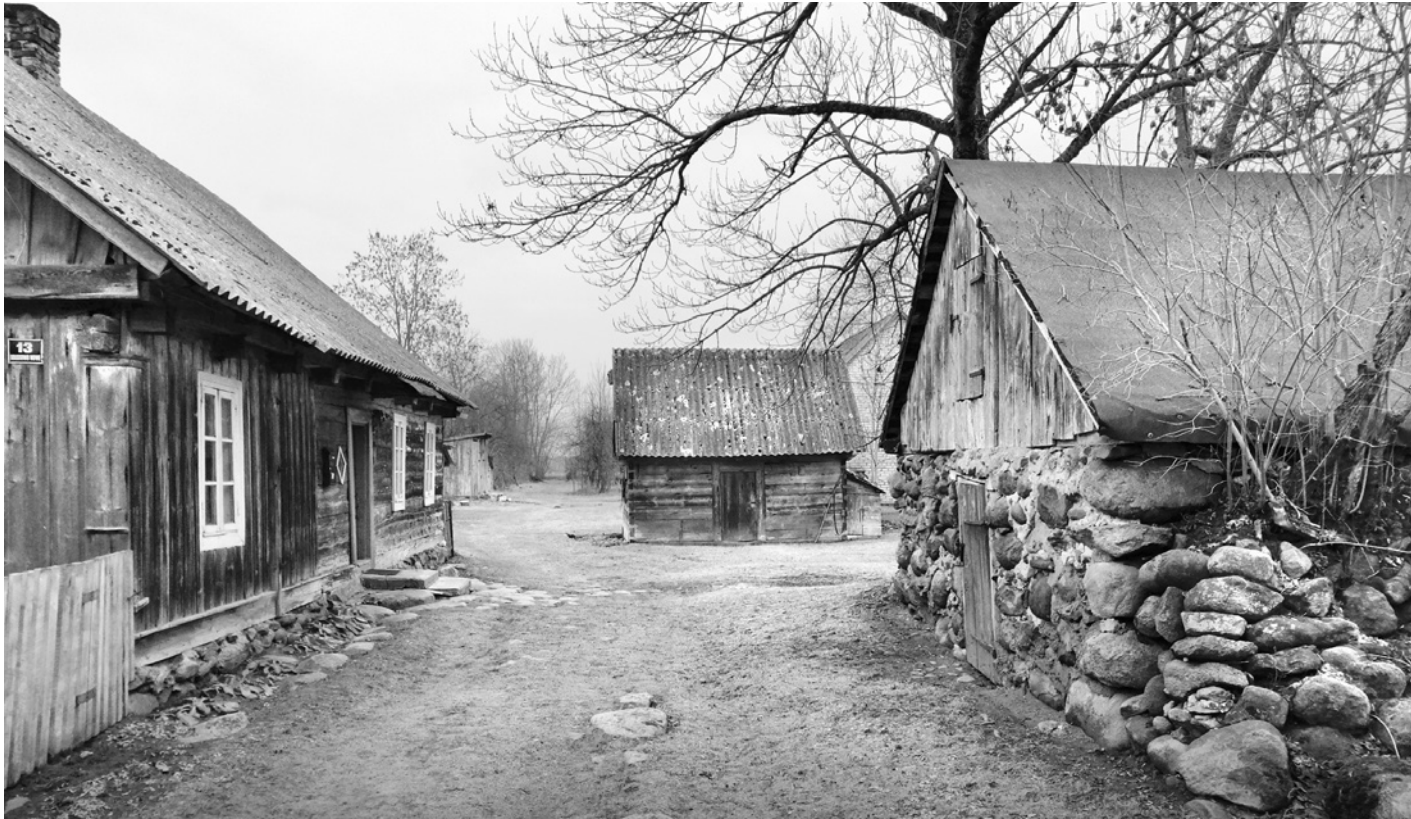
Ryc. 4. Podwórze w Dolistowie Nowym z zachowaną oryginalną zabudową sprzed 80 lat, w tym z przyulicznie sytuowaną piwnicą; fot. J. Świerzińska.

Fig. 4. A homestead in Dolistowo Nowe with all its original 80-year-old buildings, including a storage vault made of stones and pebbles; source: J. Świerzińska.

Domy są najczęściej usytuowane frontem do ulicy, a tylko na niektórych siedliskach zaistniało ustawienie szczytowe domów. Nie zawsze ustawienie szczytowe jest skutkiem wąskiej działki; działki mimo swego wydłużenia zwykle mają tu co najmniej 18-20 metrów szerokości. Budynki towarzyszące (obory, chlewy, spichrze) otaczają podwórze i, choć zwykle wycofane od ulicy, czasami jednak zbliżają się do przyulicznej linii zabudowy (ryc. 4).

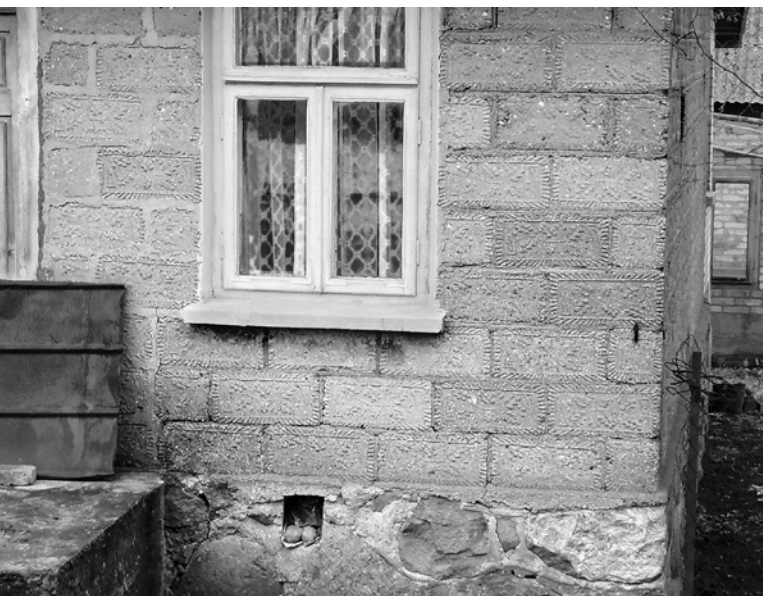
Ryc. 6. Dom z pustaków, obecnie już niezamieszany;
fot. J. Świerzińska.

Fig. 6. An old house made of self-made hollow bricks;
source: J. Świerzińska.

(beżowożółtej), pustaków betonowych własnego wyrobu (niekiedy także ozdobnych; ryc. 6), później również cegły silikatowej, pustaków ceramicznych i pustaków z betonu komórkowego.

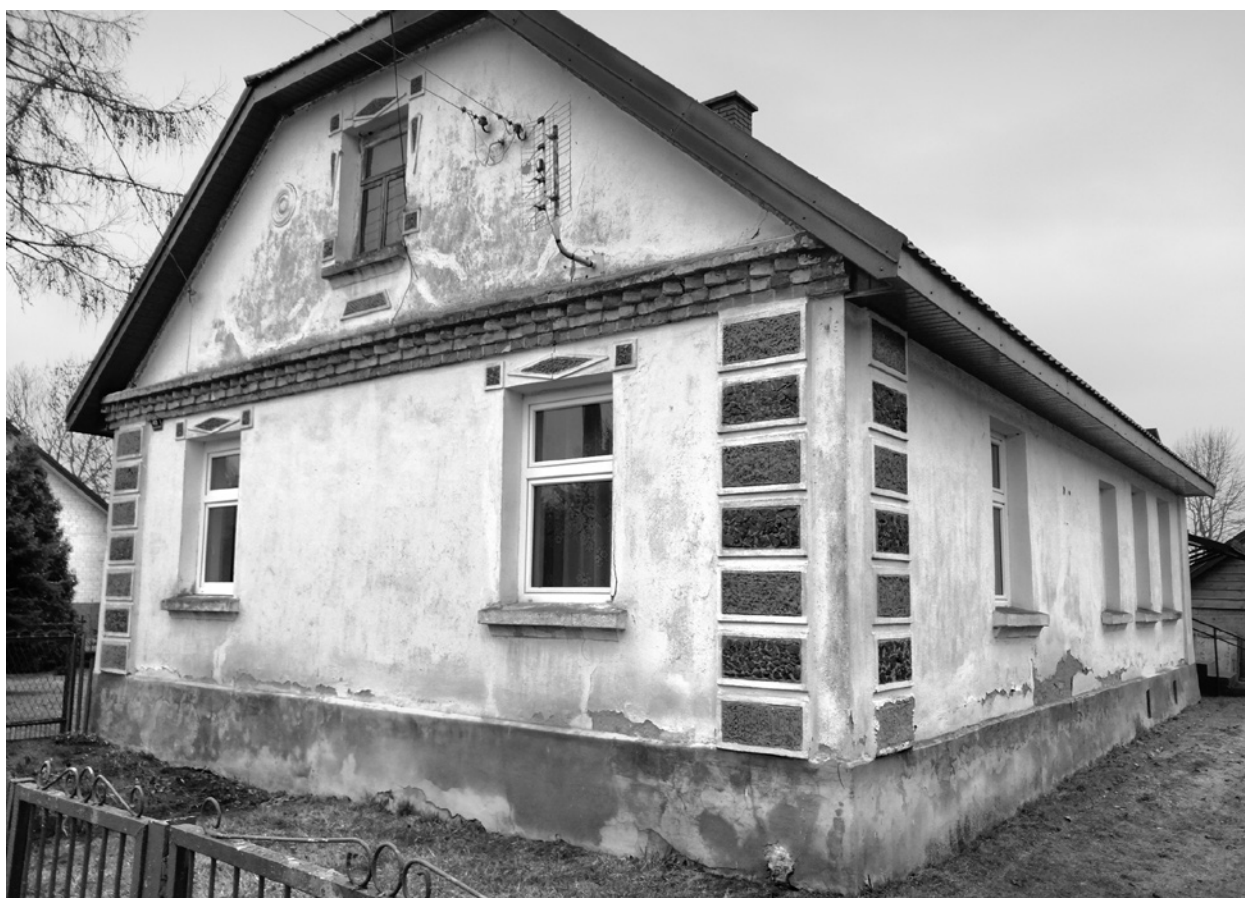
Ryc. 7. Dom ceglany z ozdobnym boniowaniem z początku XX wieku;
fot. J. Świerzińska.

Fig. 7. A 120-year-old brick house, finished by rustication;
source: J. Świerzińska.

Dawne domy murowane, wznoszone przez zamożniejszych gospodarzy, były zwykle otynkowane, często z ozdobnym boniowaniem (ryc. 7). Te same wzory boniowania powtarzają się na kilku starych domach, a sporadycznie spotyka się je także na budynkach w sąsiednich wsiach.

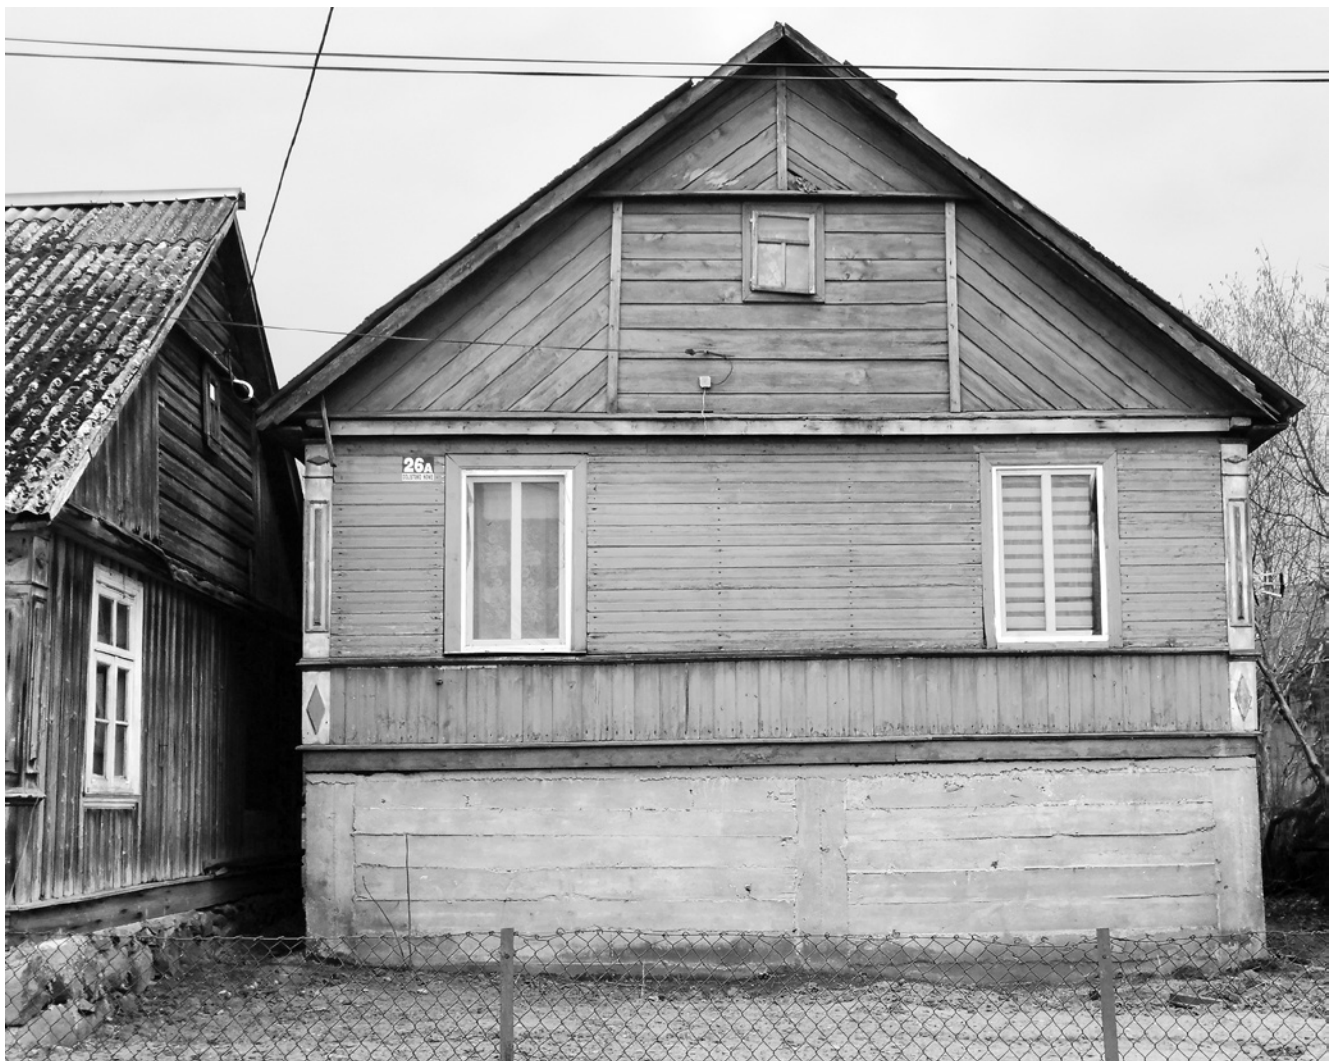
Ryc. 8. Dolistowo Nowe – dom drewniany przeniesiony w połowie XX wieku na wysoką podmurówkę;
 fot. J. Świerbińska.

Fig. 8. An old timber house on a newer concrete basement;
 source: J. Świerbińska.

Domy drewniane są z reguły posadowione na dość wysokich fundamentach, gdzie wierzch murywanej ściany fundamentowej, a zarazem spód drewnianej podwaliny znajduje się około 50-60 centymetrów nad poziomem terenu; wyjątkiem są tylko domy najstarsze, choć i te mają zwykle bardzo solidny fundament (solidny jak na realia dawnego budownictwa wiejskiego, zwłaszcza na Białostocczyźnie). Natomiast kilka drewnianych domów wyniesiono jeszcze wyżej, tak iż fundament i podpiwniczenie wydają się jakby zdwajać wysokość ścian (ryc. 8). Domy te jednak na ogół pochodzą dopiero z połowy ubiegłego stulecia.

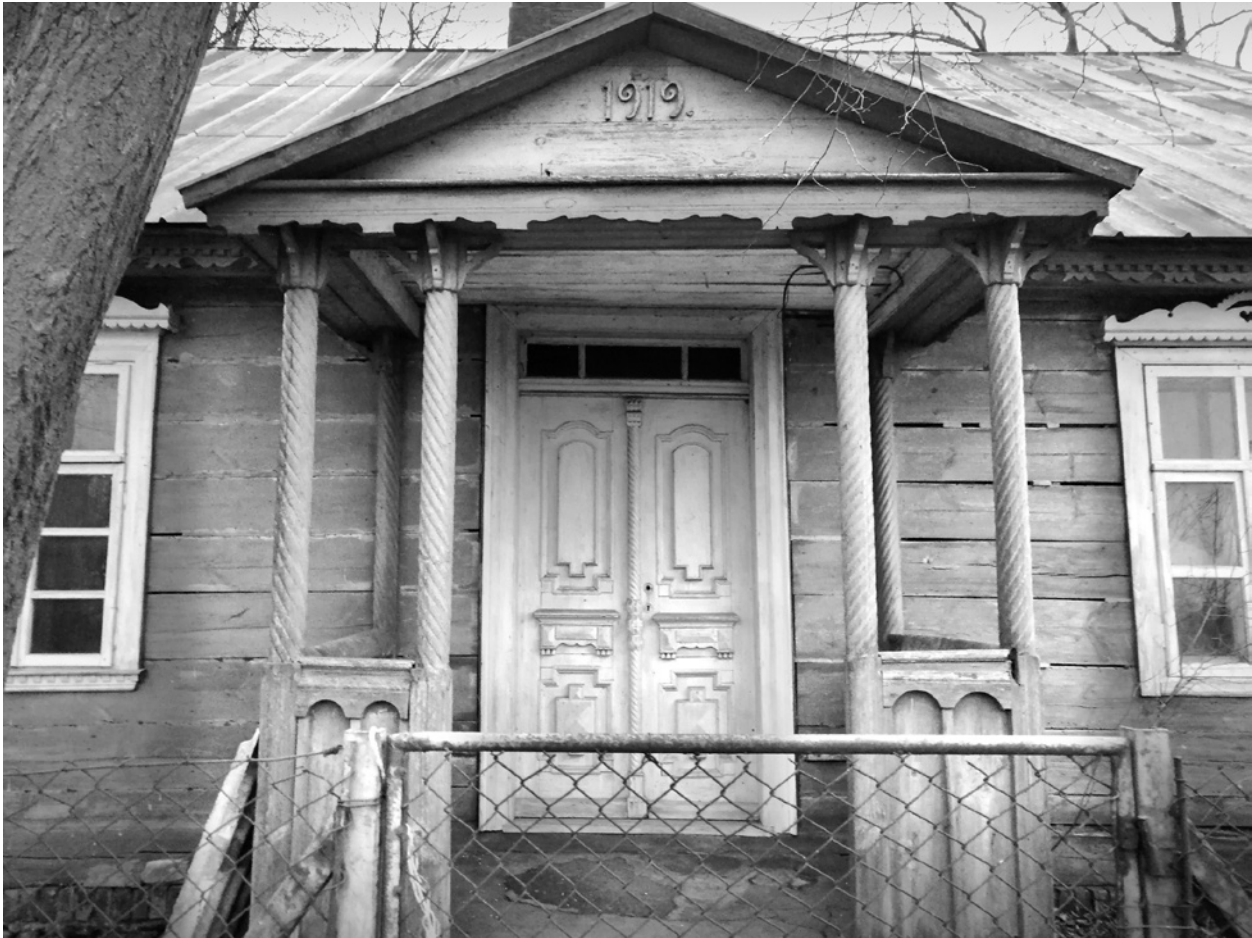
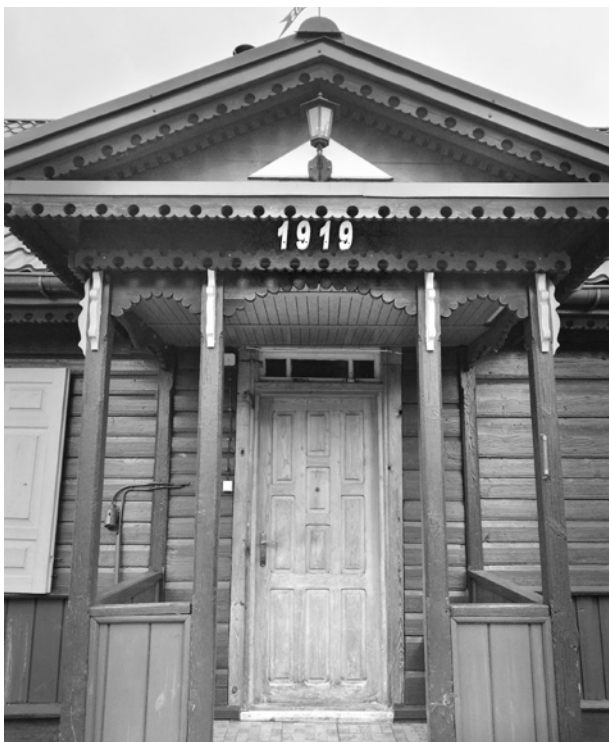
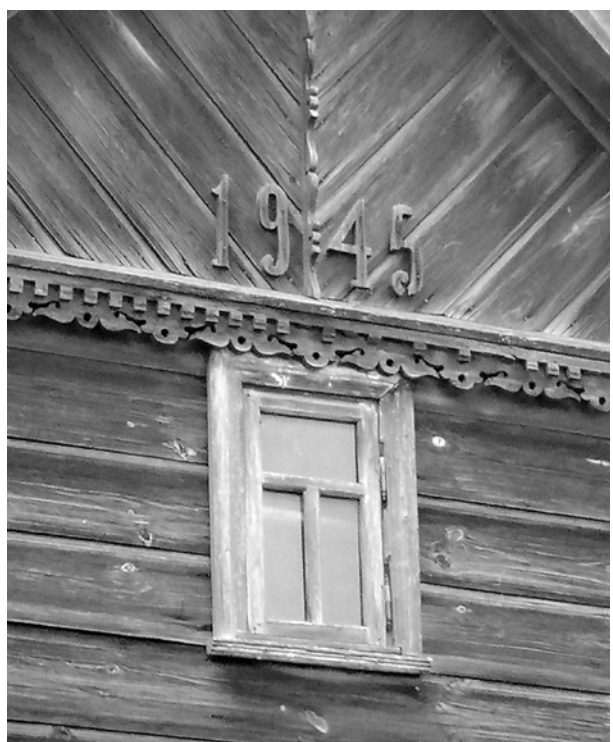
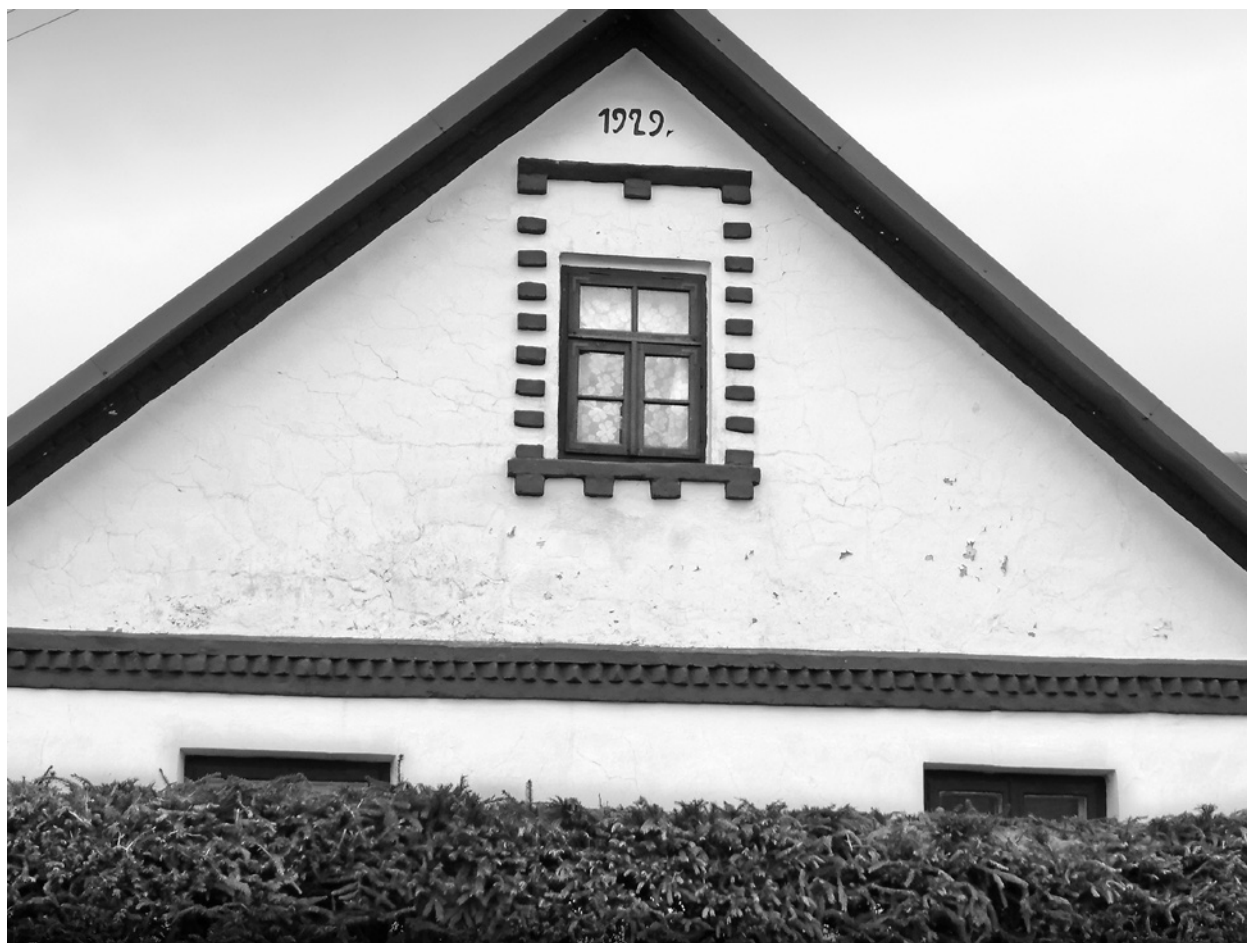
Ryc. 9-12. Przykłady zdobień dolistowskich domów, w tym inskrypcje fundacyjne; fot. J. Świerzińska.
Fig. 9-12. Adornments on houses in Dolistowo;
source: J. Świerzińska.

Ornamentyka domów jest na ogół dość oszczędna (na tle wybujałej ornamentyki w innych częściach Białostocczyzny) i ogranicza się do addycji, takich jak drewniane listwy fryzowe (ryc. 9, 10 i 11), zdobienia ganków (ryc. 9, 10, 32) i werand (ryc. 31, 33 i 34), ozdobnie wycinane opaski okienne lub ich części, zwłaszcza nadokienniki (ryc. 9) i ozdobne szalowania naroży, czasami imitujące boniowania. Elementem estetyki drewnianych domów bywa zwykle zmienny rytm kierunków deskowania, w tym deskowania jodełkowe szczytów (ryc. 11).

Odnaleziono jednak kilka domów o wyraźnie bogatszym zewnętrznym zdobnictwie (ryc. 9), a także kilka innych o nietypowo umieszczonych zdobieniach. Na przykład jeden z drewnianych domów wyniesiono na wysokiej kamienno-ceglanej podmurówce o ozdobnie

profilowanych spoinach (ryc. 13). Inny, również drewniany, ma podmurówkę pokrytą barwnym wzorem (ryc. 10 i 35). Obie podmurówki są około 70-80 letnie, choć same drewniane domy, które na nich ustawiono, są starsze.

Na posesji nr 14 zachował się dom z 1919 roku, drewniany zrębowy z gankiem frontowym, na którym to ganku wypisany jest na frontonie rok budowy (ryc. 9). Dom wzniesiono po pożarze, który rok wcześniej

Na posesji nr 54 zachował się inny interesujący drewniany dom, ustawiony szczytem do ulicy, mający wyciętą na frontonie datę fundacyjną 1945 (ryc. 11). Jest to data modernizacji, sam bowiem zrąb postawiono w roku 1922. Data sama w sobie stanowi element zdobniczy i wchodzi w skład konceptu ornamentyki domu. Zachowanie tejże daty przez siedem i pół dekady poświadcza trwałość deskowych zdobień starannie wyciętych w grubych sosnowych deskach, aczkolwiek wiadomo, że podobne zdobienia wykonane z cieńszych desek (często spotykane w całej wschodniej części województwa podlaskiego) niszczały i musiały być wymieniane już po około półwieczu.

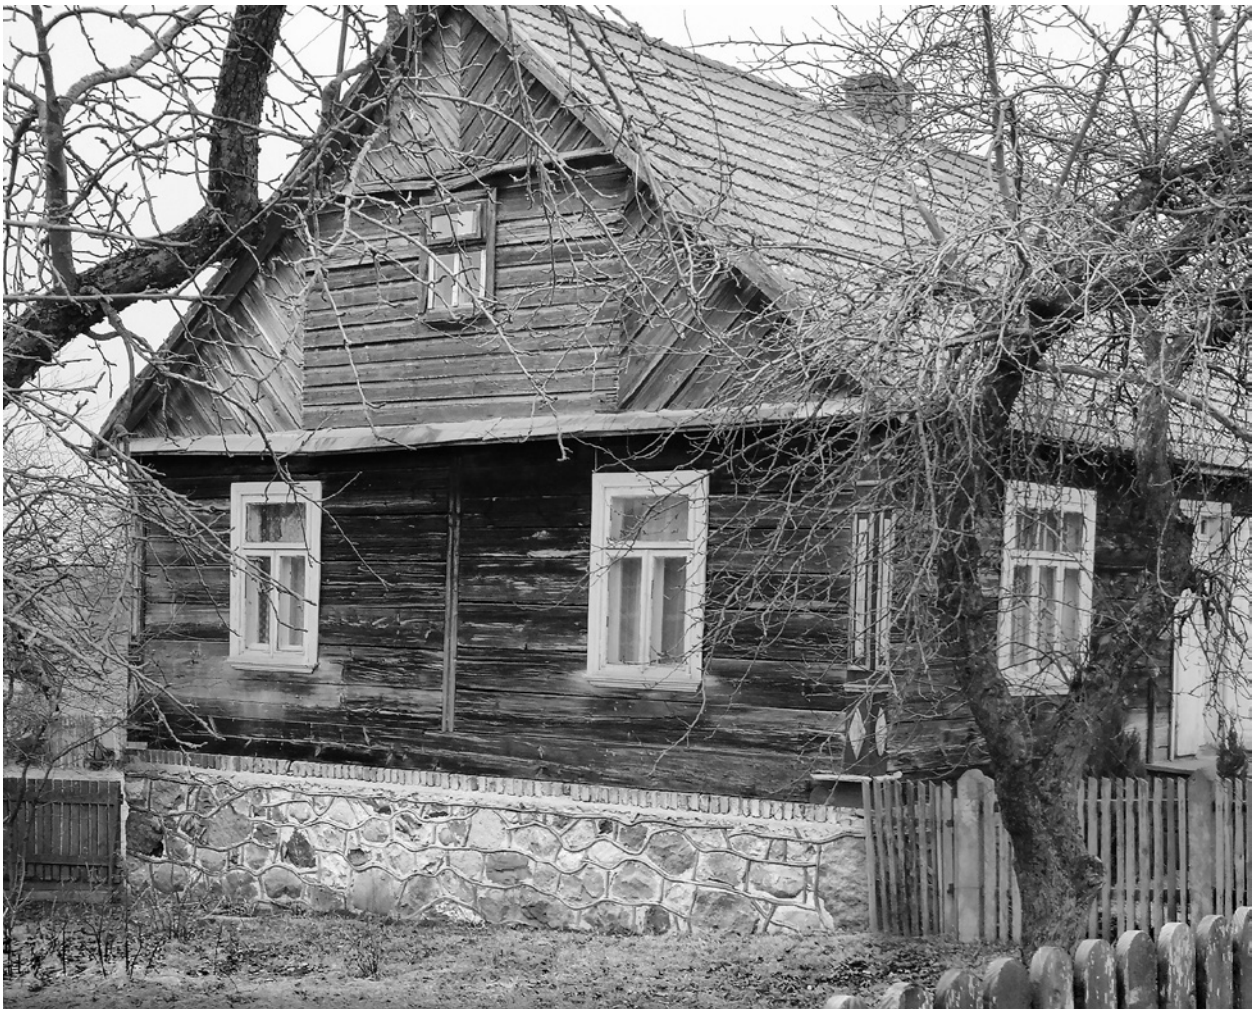
Ryc. 13. Drewniany dom na ozdobne podmurówce;
fot. J. Świerzińska.

Fig. 13. Ornamented stone basement under an old timber house in Dolistowo;
source: J. Świerzińska.

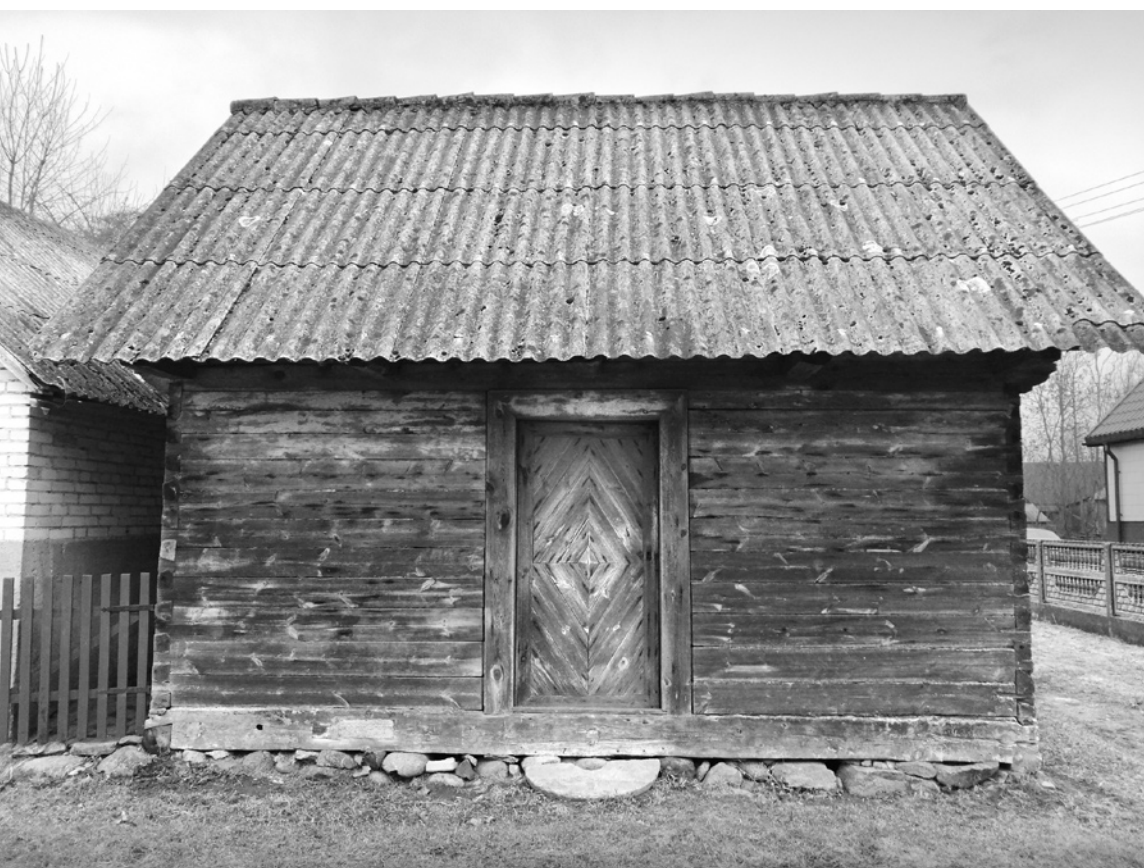
Ryc. 14. Drewniany
spichrz z kamieniem
młyńskim użytym jako
przedproże;
fot. J. Świerzińska.

Fig. 14. A granary of log
construction with a mil-
lstone placed under the
ground sill;
source: J. Świerzińska.

drewniane szerokofrontowe, posadowione na podmurówkach kamiennych lub częściej po prostu na kamiennych. Udokumentowano wykorzystanie zużytych kamieni młyńskich jako fundamentów pod drewniane spichrze (lub jako schodków – *przedproży*; ryc. 14).

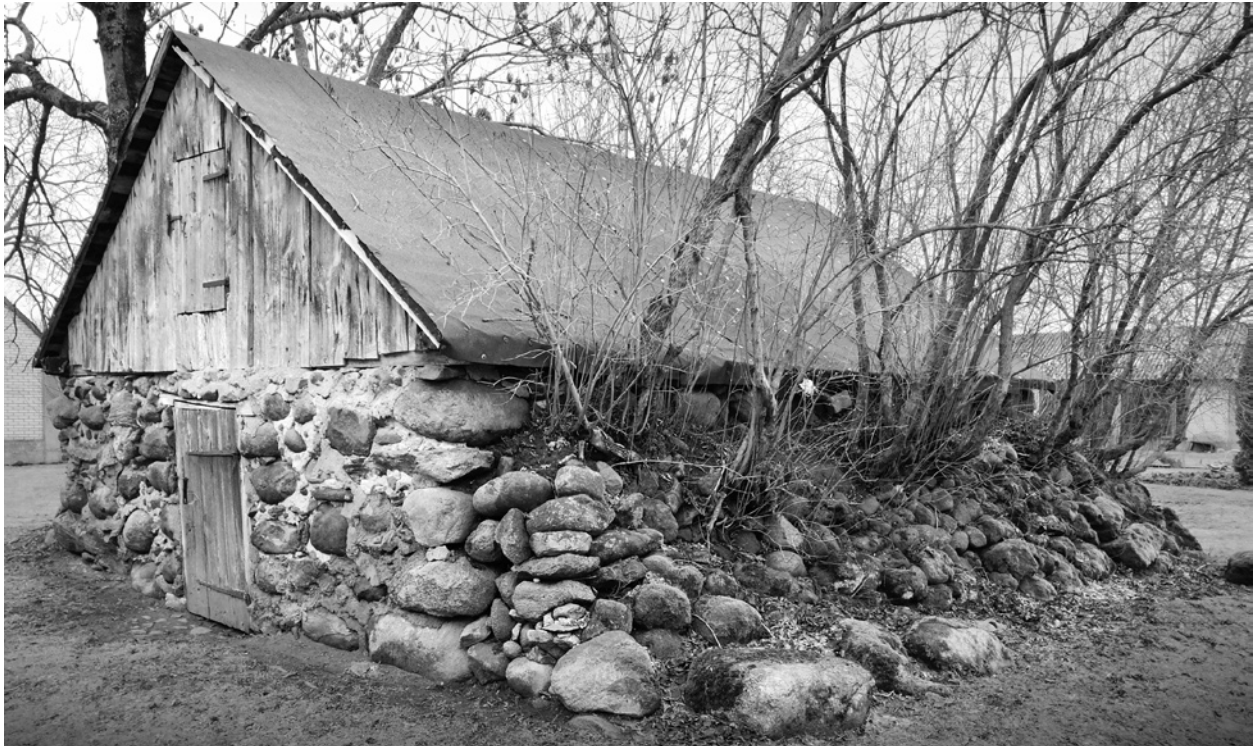
Ryc. 15. Kamienna piwnica z początku XX wieku; fot. J. Świerbińska.

Fig. 15. A 90-year-old stone semi-basement;
source: J. Świerbińska.

Ponadto zarejestrowano dość jeszcze liczne stare budynki niemieszkalne wzniesione z użyciem kamienia polnego niełupanego, jak też gładów łupanych. Wśród nich są piwnice (ryc. 15), stodoły (ryc. 16) i budynki inwentarskie (ryc. 17). Budynki te należą do najstarszych. Często ich właściciele nie pamiętają daty budowy. Niektóre przebudowano z dodaniem partii wykonanych z innych materiałów (ryc. 17).

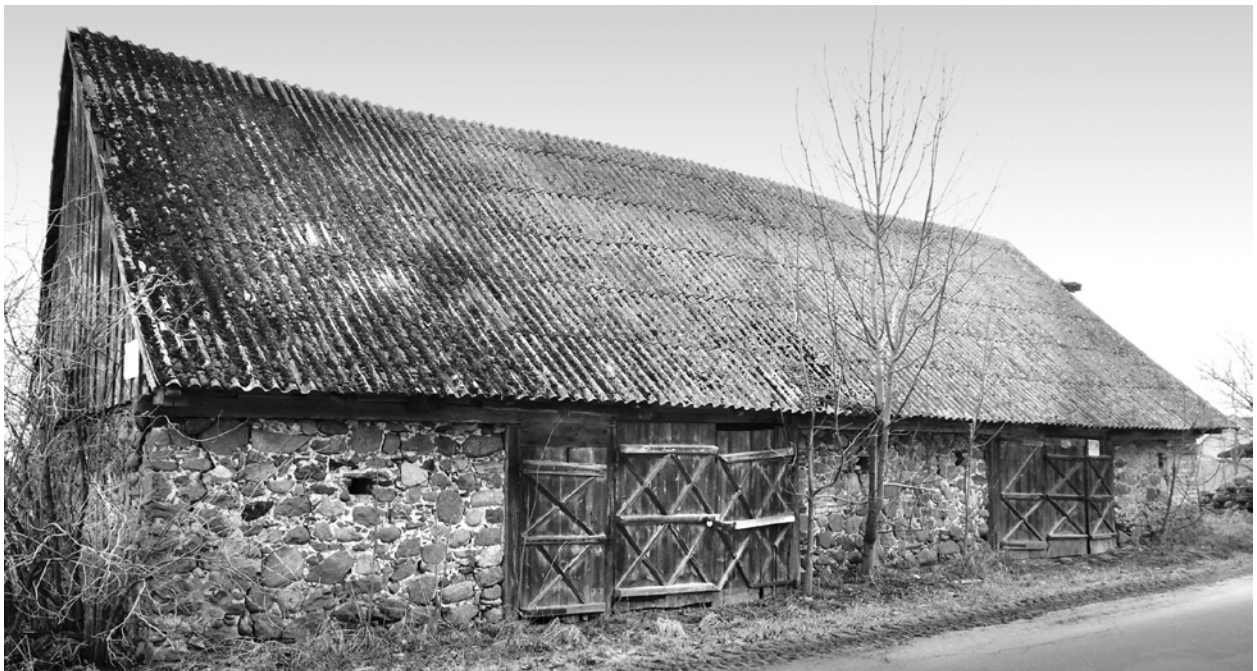
Ryc. 16. Kamienna stodoła z początku XX wieku; fot. J. Świerbińska.

Fig. 16. A 90-year-old stone barn;
source: J. Świerbińska.

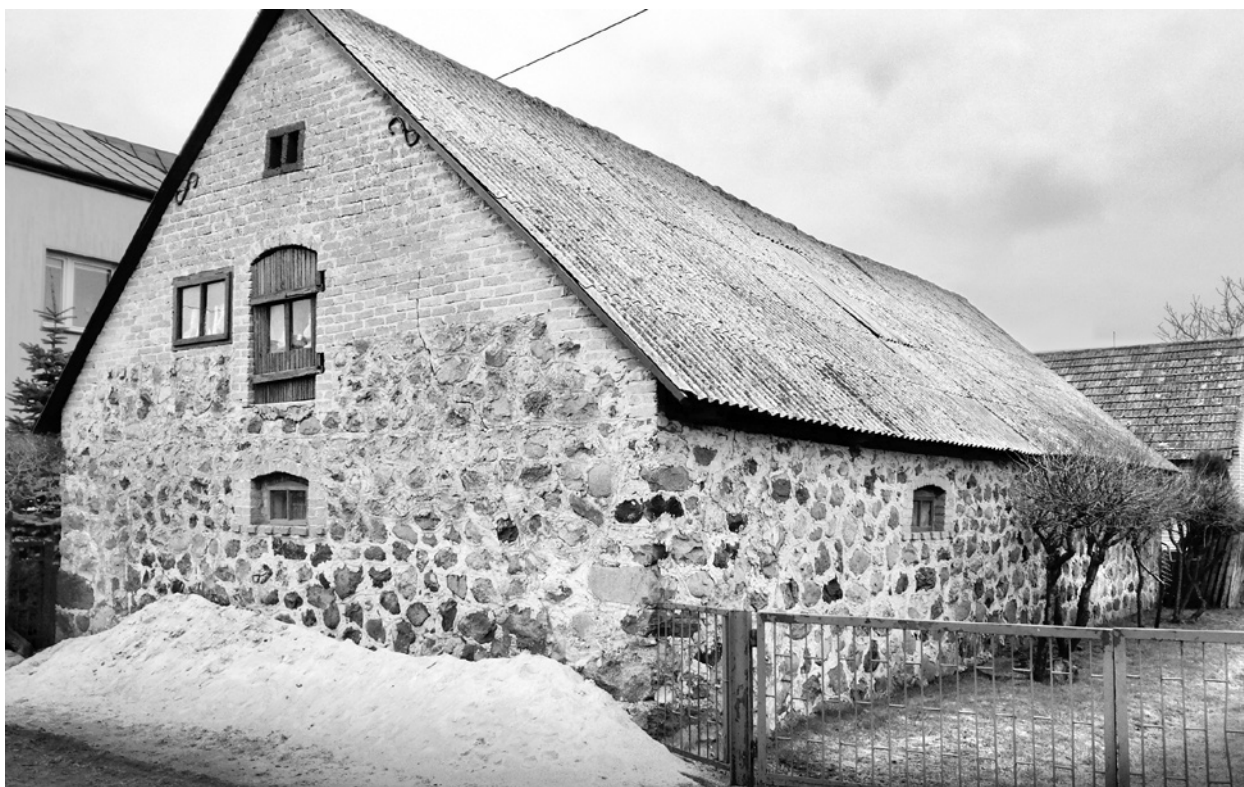
Ryc. 17. Kamienna obora fot. J. Świerzińska.

Fig. 17. A stone cowbarn; source: J. Świerzińska.

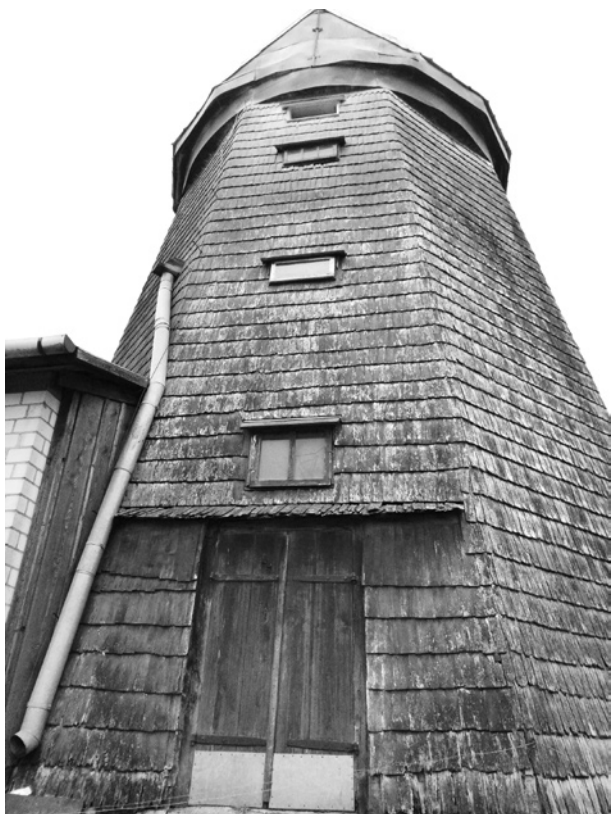
Ryc. 18. Wiatrak holenderski z XIX wieku; fot. J. Świerzińska.

Fig. 18. A 19th-century windmill; source: J. Świerzińska.

We wsi istnieje też kilka budynków dawnego małego przemysłu wiejskiego, w tym pochodzący sprzed 1870 roku³ wiatrak holenderski (ryc. 18) ze zdemontowanymi przed półwieczem skrzydłami (śmigłami, *śmigami*), później funkcjonujący jako młyn na-

pędzany dwoma silnikami spalinowymi, a jeszcze później napędzany silnikiem elektrycznym.

Do trzeciej edycji konkursu zgłoszono wspomniany już drewniany wiatrak typu holenderskiego z 1870 roku (ryc. 18). W zasadzie brak było zainteresowania konkursem ze strony właścicieli innych nieruchomości.

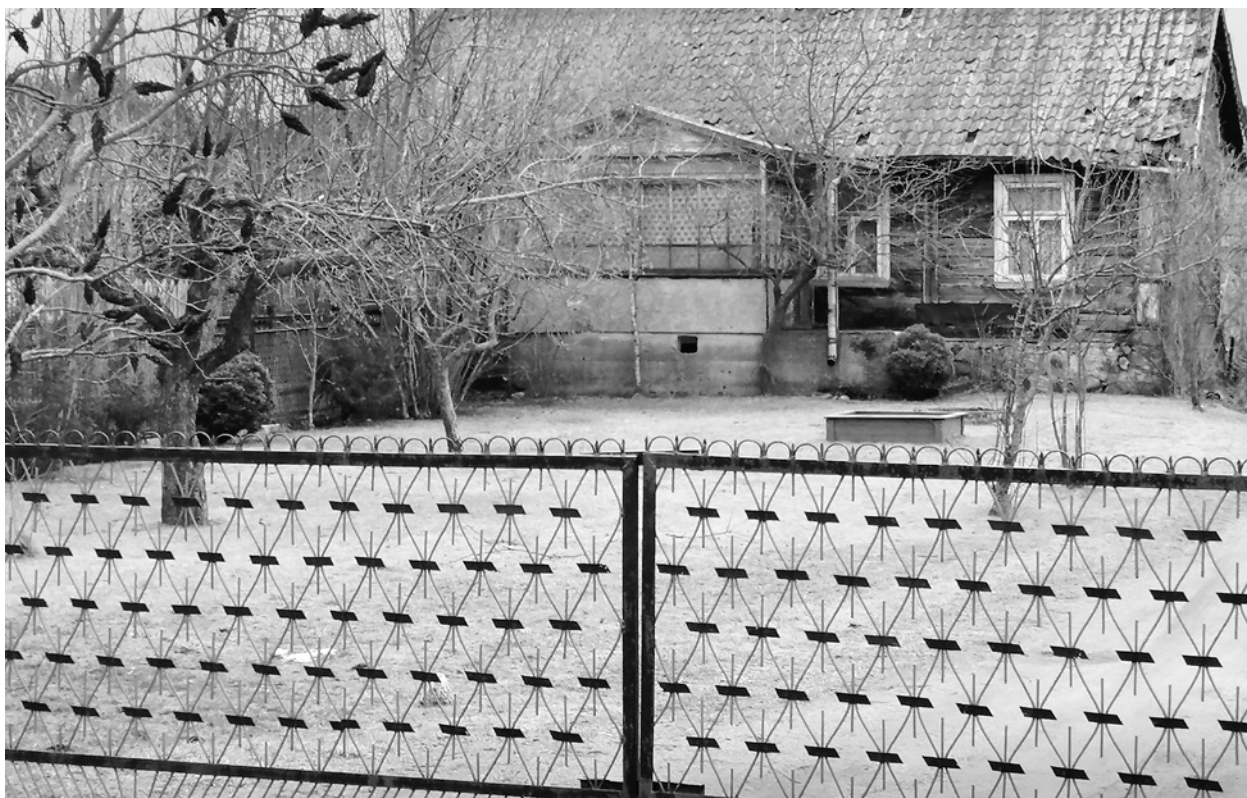
Ryc. 20. Płot ze stali zbrojeniowej; fot. J. Świerzińska.

Fig. 20. A fence made of reinforcement steel; source: J. Świerzińska.

Nieco nowszym zjawiskiem estetycznym okazały się ozdobne ogrodzenia metalowe, w tym ze stali zbrojeniowej (stawiane sporadycznie od lat siedemdziesiątych XX wieku; ryc. 20, 32 i 33). Od lat pięćdziesiątych pojawiały się ogrodzenia z profili stalowych (ryc. 22 i 23) oraz nieliczne żelbetowe (ryc. 21), obce wcześniejszej miejscowej tradycji estetycznej.

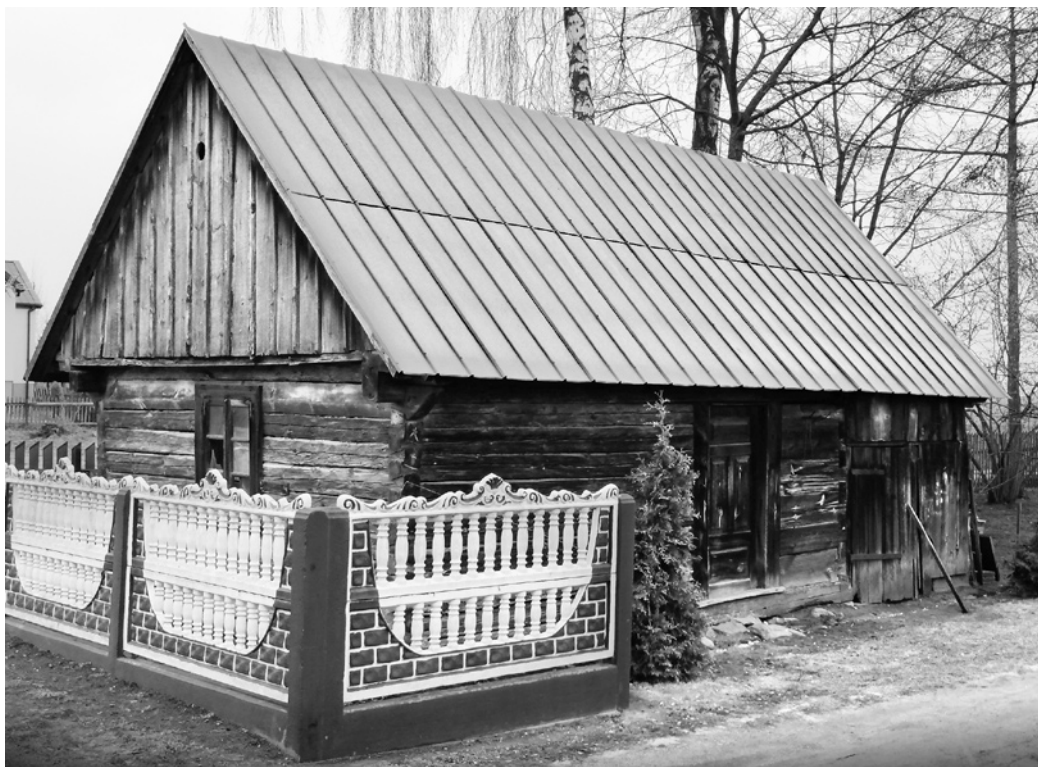
Ryc. 21. Płot żelbetowy; fot. J. Świerzińska.

Fig. 21. A concrete fence; source: J. Świerzińska.

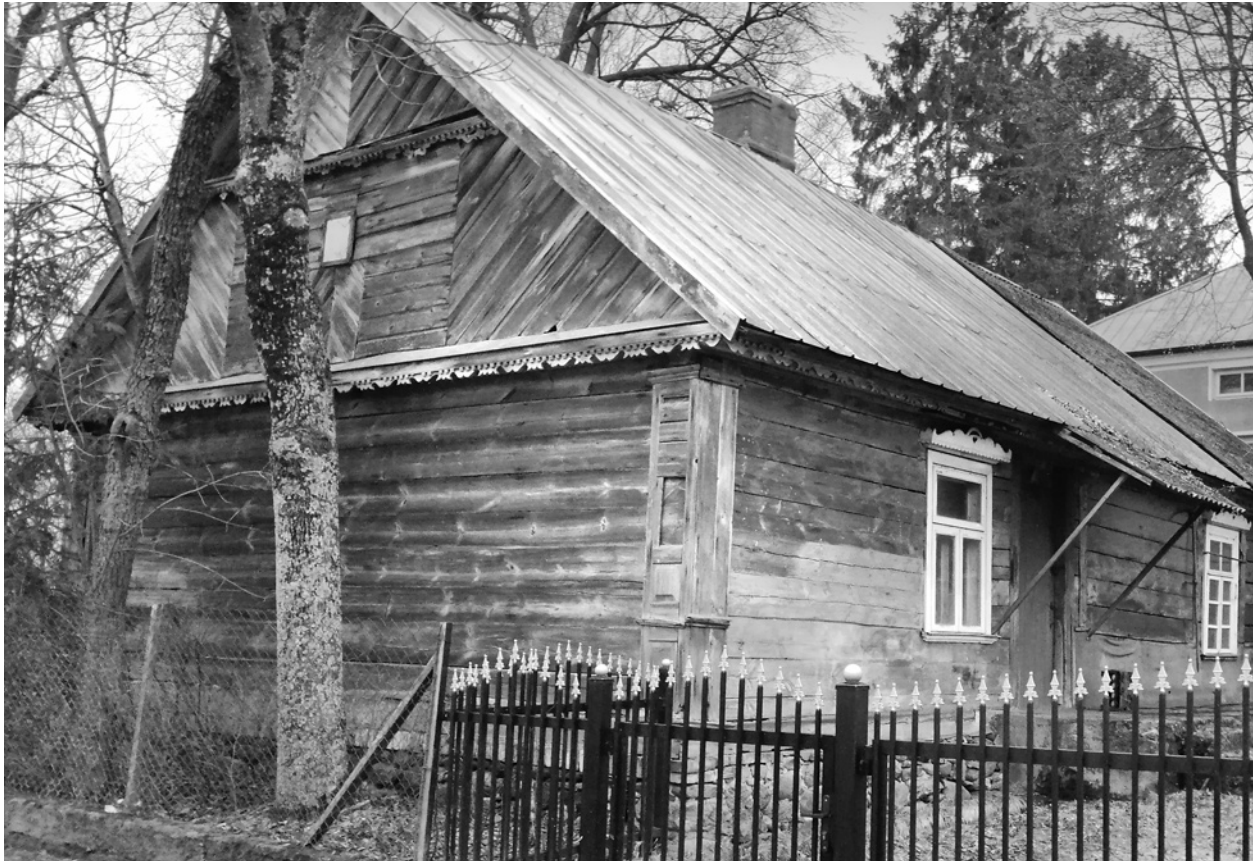
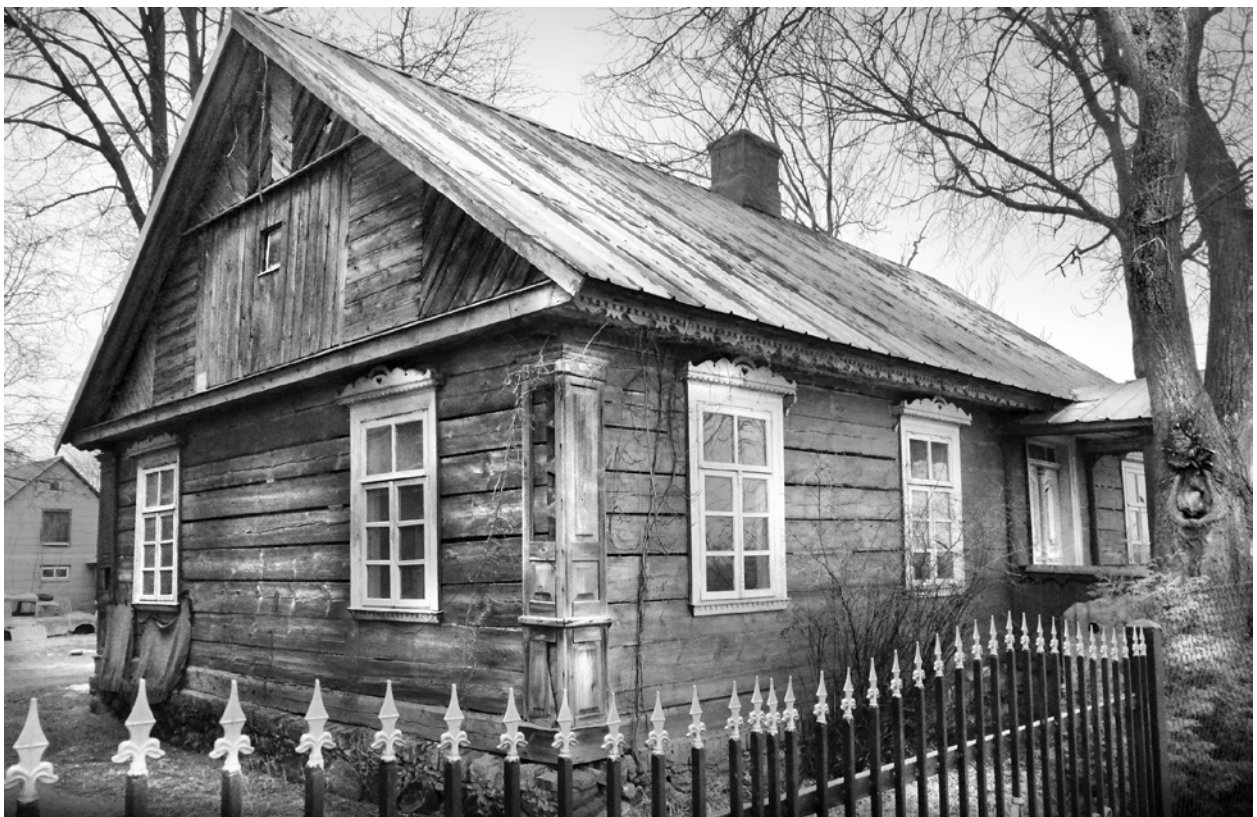
Ryc. 22 i 23. Drewniany dom zrębowy z 1919 roku z oryginalnymi zdobieniami elewacyjnymi; fot. J. Świerzińska.

Fig. 22 and 23. An old log house (built in 1919) with its original façade adornments; source: J. Świerzińska.

strawił pewną część wiejskiej zabudowy i może między innymi tym pożarem⁴ trzeba tłumaczyć brak jeszcze starszych budynków drewnianych (we wsi są jednak starsze budynki kamienne i ceglane). Pierwotnie dom pokryty był gontami, a po wojnie pokrycie wymieniono na blachę ocynkowaną, zachowaną do dziś.

Dom zachował oryginalne zdobienia elewacyjne, mianowicie ozdobne boniowe obicia naroży, opaski okienne i nadokienniki (tak zwane *korony*), deski gzymsose, utracił natomiast szalowanie zrębu (zachowano szalowanie frontonu szczytowego).

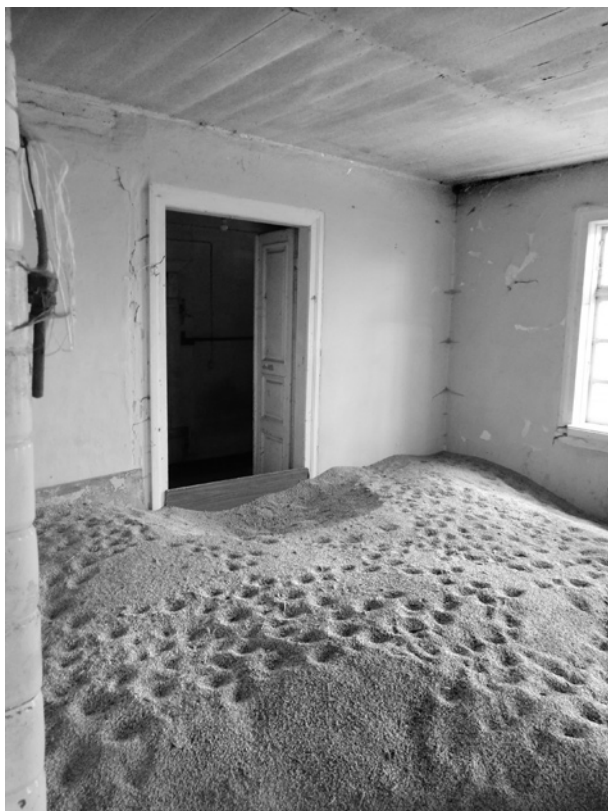
Ryc. 24. Wnętrze drewnianego domu z 1919 roku, obecnie użytkowane jako spichrz;
fot. J. Świerzińska.
Fig. 24. The old log house (built in 1919) as a granary;

Budynek od wielu lat nie jest już zamieszkały i obecnie służy za spichrz (ryc. 24 i 25). Wnętrza pozostałych pomieszczeń (oprócz pokazanych na ryc. 24 i 25) pozostały nieco lepiej zachowane (ryc. 26), choć brak już niektórych mebli i oryginalnego ozdobnego sufitu z frezowanych desek, zdemontowanego w latach czterdziestych XX wieku, wzmiankowanego przez właścicieli domu w wywiadzie.

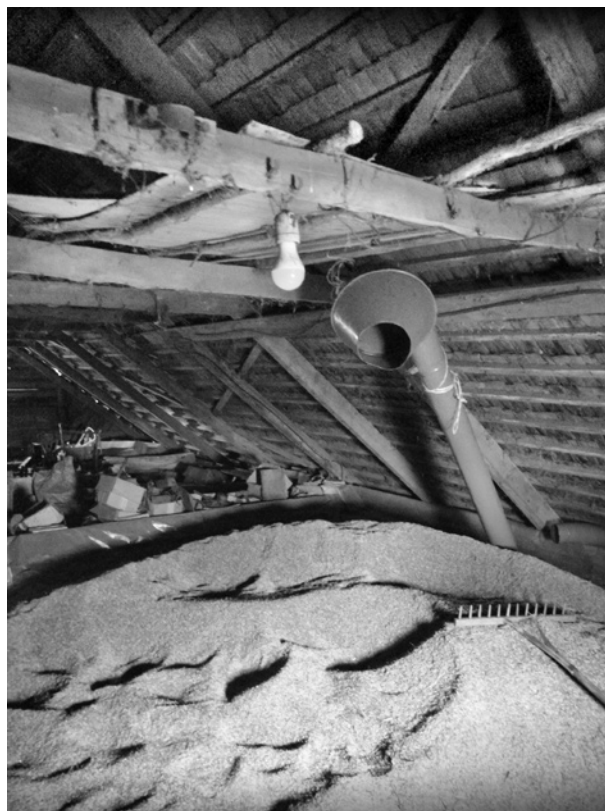
Ryc. 25. Strych drewnianego domu z 1919 roku;
fot. J. Świerzińska.
Fig. 25. An old log house (built in 1919) as a granary – the garret;
source: J. Świerzińska.
