PRZYCZYNEK DO BADAŃ DAWNEJ KULTURY ARCHITEKTONICZNEJ WSI DOLISTOWO

Joanna Świerzińska*, Jarosław Szewczyk**

PRELIMINARY RESEARCH INTO VERNACULAR ARCHITECTURAL CULTURE OF DOLISTOWO

Results of field survey and preliminary architectural research in villages of Biebrza Valley, with special focus on Dolistowo Stare, Jaświły commune, N-E Poland, are displayed in order to examine and to document local vernacular architectural heritage. The general objective of the paper is to define needs for future research in the region, by pointing places and phenomena that are worthy of detailed examination.

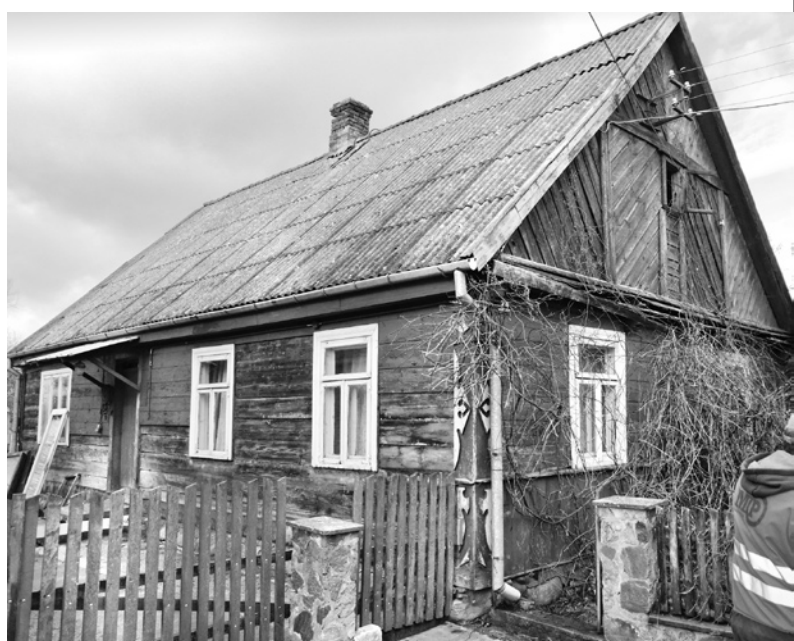
Ryc. 27. Dom z 1922 r., częściowo zmodernizowany;
fot. J. Świerzińska.
Fig. 27. Another old log house (built in 1922);
source: J. Świerzińska.

Natomiast na siedlisku pod numerem 26 zachował się drewniany dom z 1922 roku, zrębowy na podmurówce kamiennej, oszalowany, z charakterystycznymi deskowymi zdobieniami naroży, wtórnie przebudowany w latach sześćdziesiątych XX wieku (ryc. 27). Dach dwuspadowy pierwotnie kryty słomą,

później – podczas wspomnianego remontu – przekryty eternitem; zresztą wymieniono wówczas także piec i zmodernizowano komin.

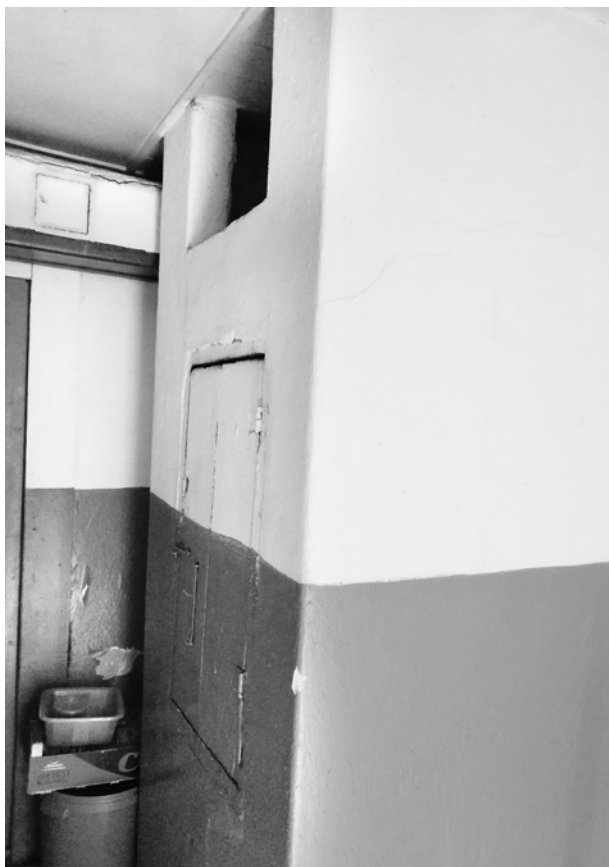
Ryc. 28. Wędzarnia kominowa w domu z 1922 roku;
fot. J. Świerzińska.

Fig. 28. A smoke chamber in the old log house;
source: J. Świerzińska.

Obecnie dom ma bardzo ciekawy rozbudowany system piecowo-kominowy z wędzarnią przykominiową (ryc. 28), jednopaleniskowym dwuścianówkowym kaflowym piecem kuchenne-ogrzewczym i osobnym piecem ogzewczym, gdzie oba piece połączone są ze wspólnym kominem za pomocą poziomego podsufitowego leżaka dymowego przecinającego się (jego część z drzwiczkami wyczystkowymi widoczna jest także na ryc. 28, w tle).

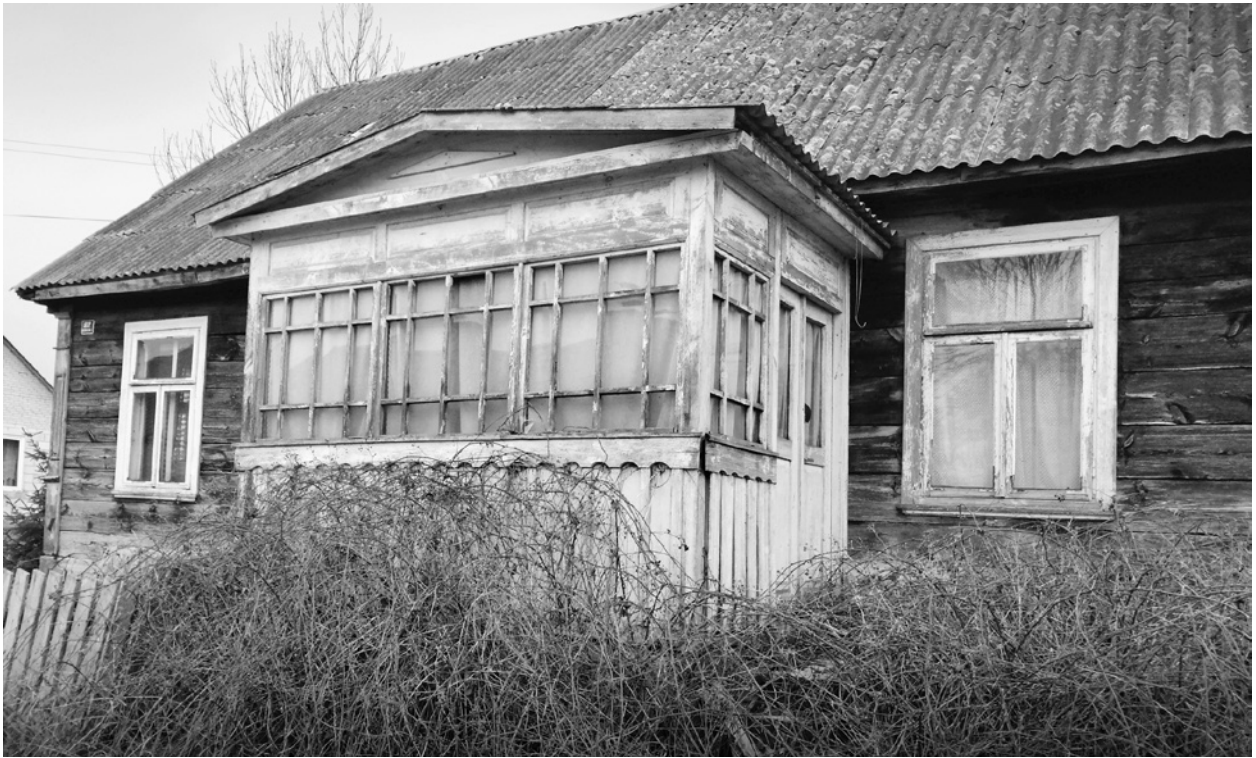
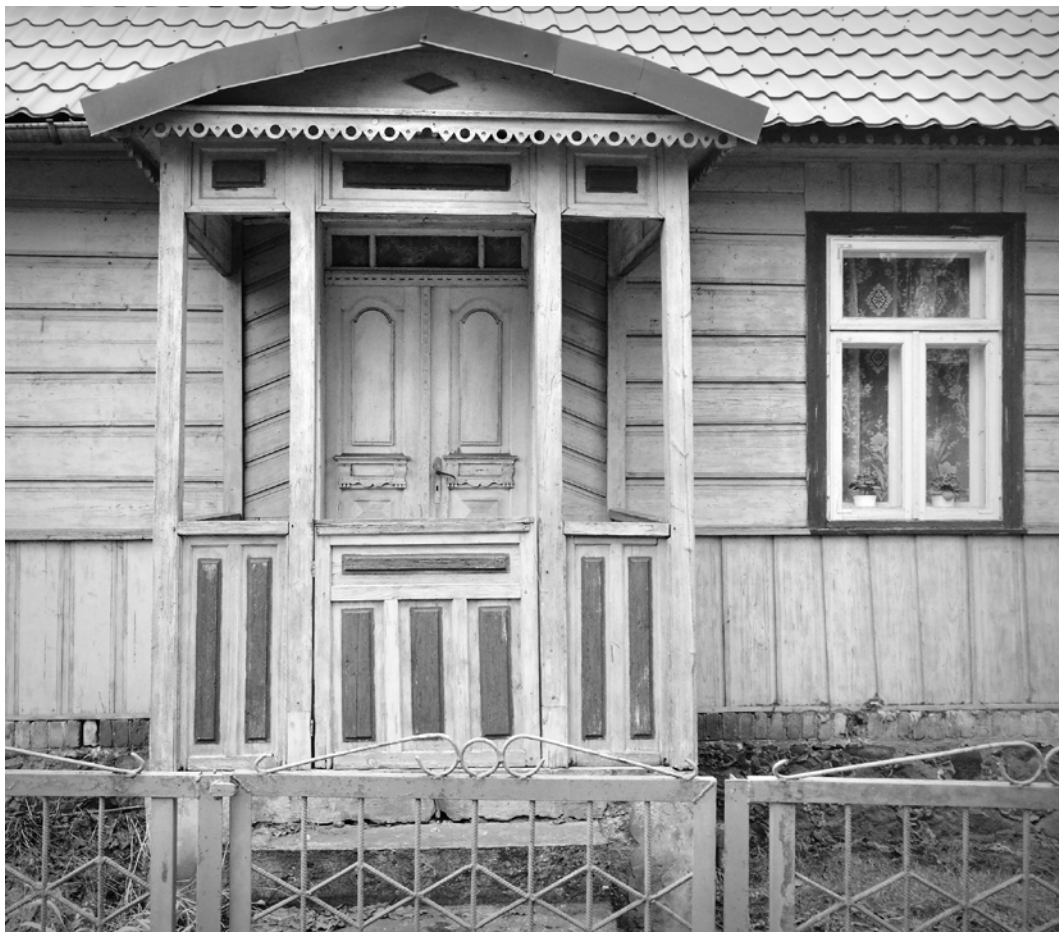
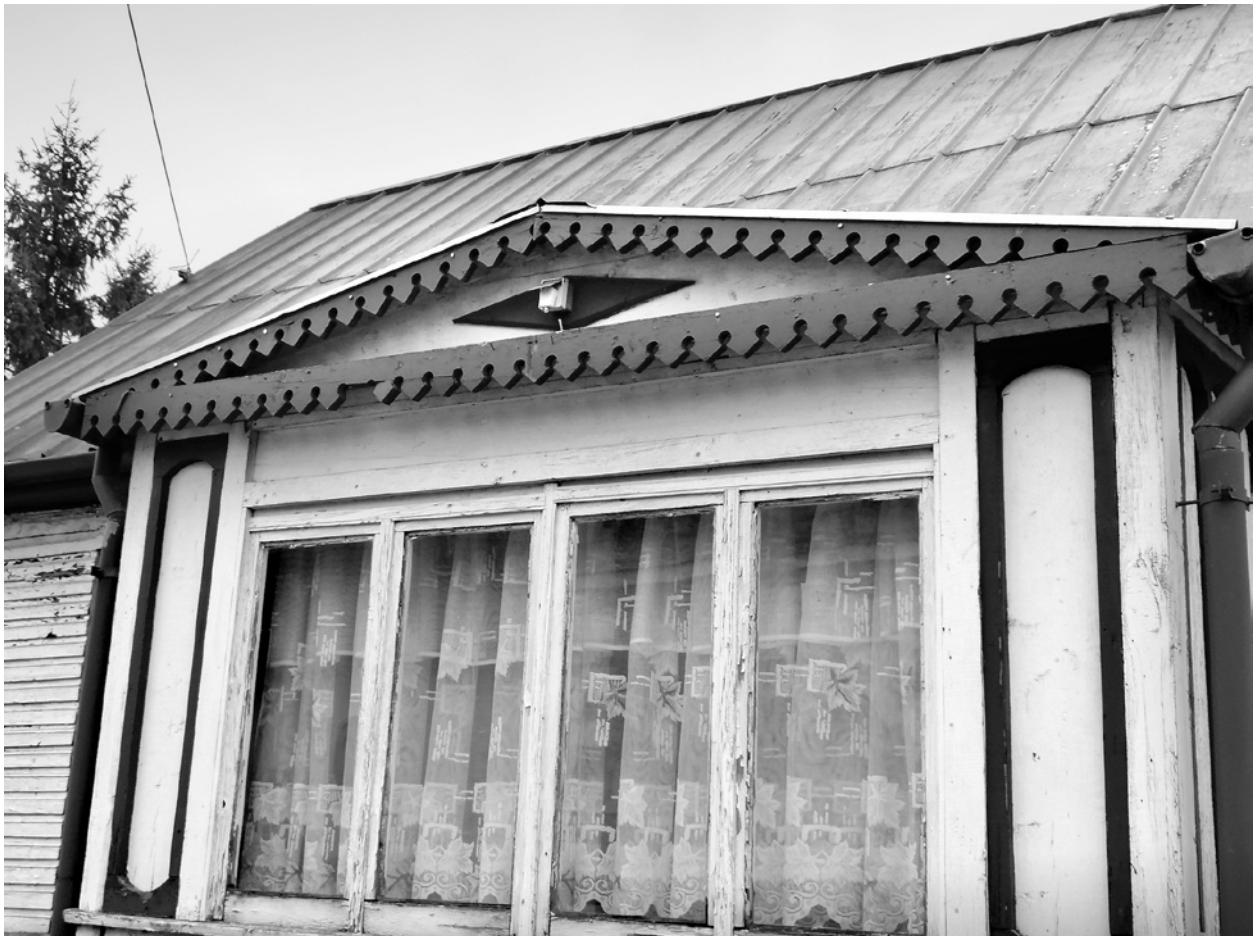
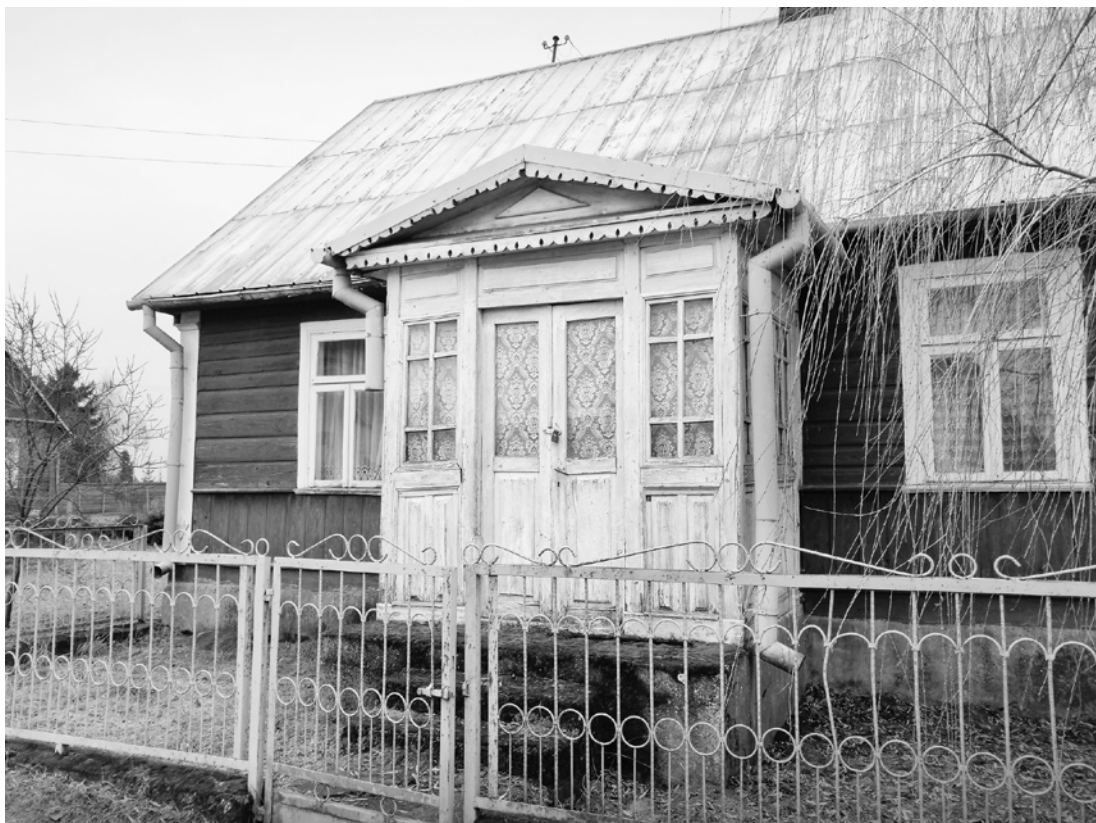
Ryc. 31-34. Stare ganki i werandy; fot. J. Świerzińska.
Fig. 31-34. Old porches; source: J. Świerzińska.

Niektóre domy mają ozdobne werandy i ganki (ryc. 9, 10, 20 oraz 31-35), do starszych domów zwykle dostawione wtórnie, a w przypadku domów powstających od połowy lat trzydziestych XX wieku wznoszone wraz z domem.

Ganki i werandy niemal zawsze były dostawiane na osi domu (wyjątkiem jest dom na ryc. 35). Mają one konstrukcję szkieletową, a zdobnictwem swych środkowych i dolnych partii często naśladują formy architektury murowanej: płyciny przypominają boniowania (ryc. 32), a frezowanie słupków czasami naśladuje kamienne kolumny (ryc. 9) lub słupy. W przypadku werand spotyka się czasami przeszklenia witrażowe z użyciem licznych, niekiedy wzorzystych i barwnych, szybek. Werandy ozdabiano dawniej firanami i zasłonami i utrzymywano jako ozdobę paradnego wejścia, natomiast ewentualne ganki półotwarte miewały wewnątrz po dwóch stronach ławy, na których siadywano w letnie dni. Od ponad dekady postępuje estetyczna dewaluacja tych addycji.

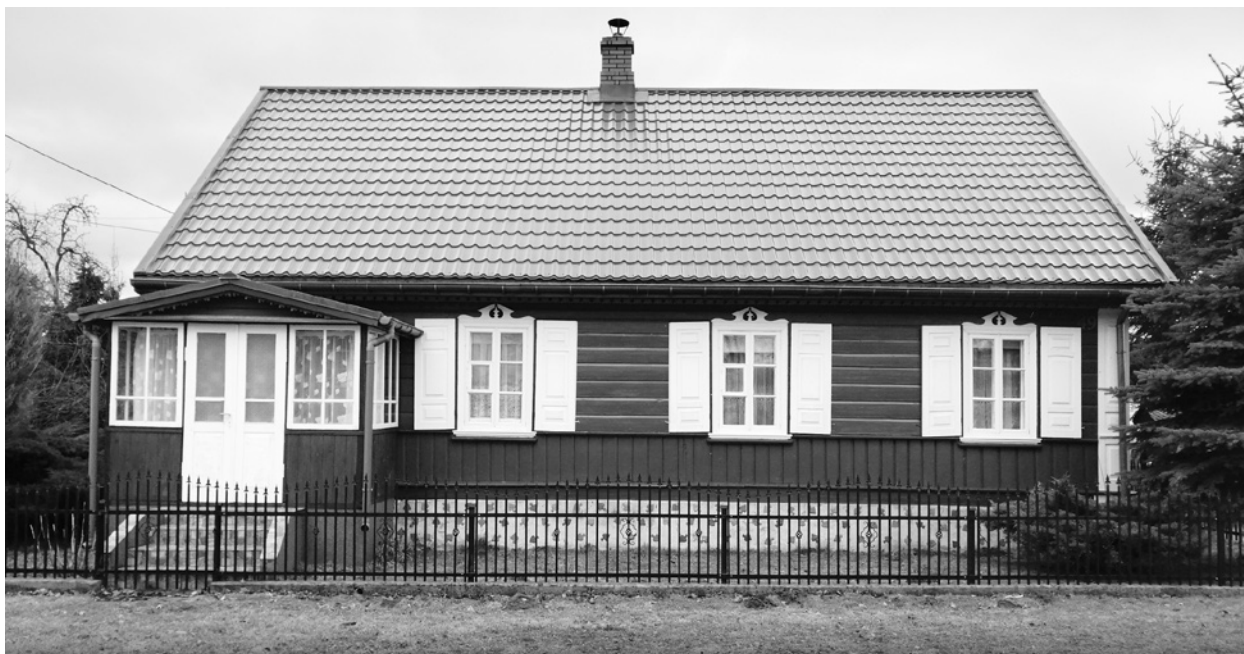
Ryc. 35. Dom z werandą sytuowaną asymetrycznie; fot. J. Świerzińska.
Fig. 35. A house with side porch; source: J. Świerzińska.

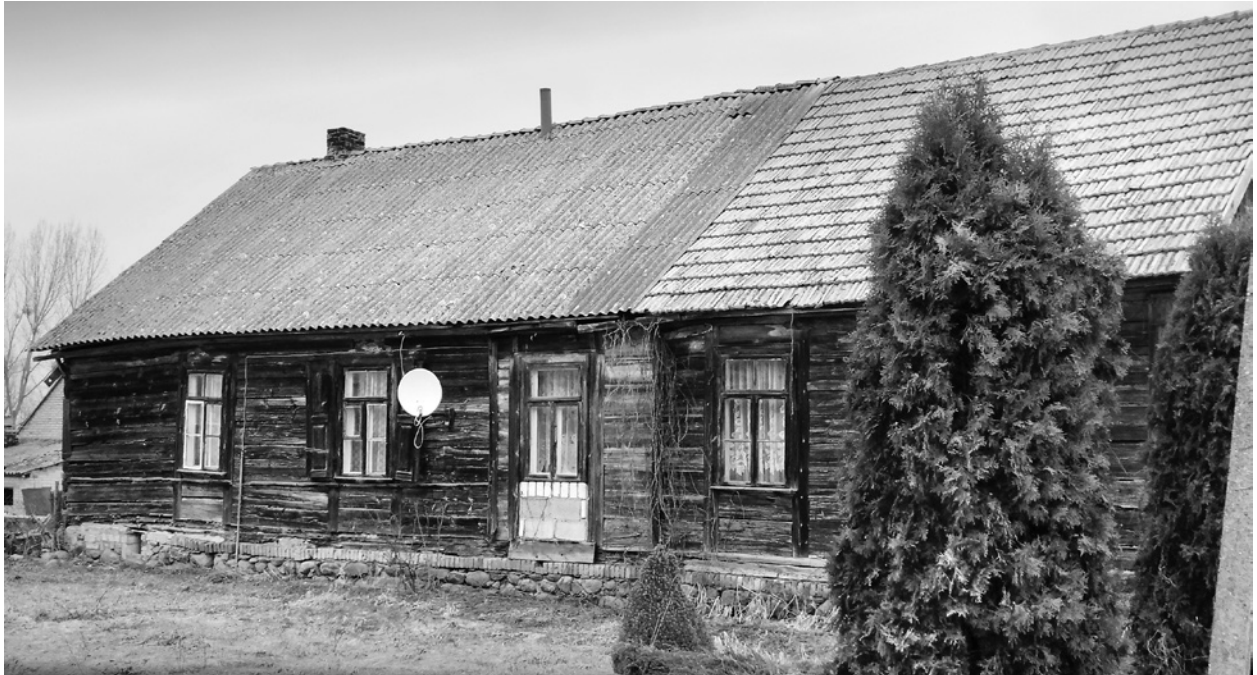
Ryc. 36. Dom wydłużony bliźniaczy z wczesnych lat powojennych; fot. J. Świerzińska.
Fig. 36. A semi-detached elongated house; source: J. Świerzińska.

Reliktami dawnej zagęszczonej zabudowy przedkomasacyjnej⁵ są znajdujące się na bardzo wąskich działkach domy z dobudowanymi na ich przedłużeniu kolejnymi domami (ryc. 36) lub dobudówkami gospodarczo-inwentarskimi (ryc. 37), nakryte wspólnym dachem, tak iż cały budynek jest wąski, za to bardzo długi. Takie budynki przypominają tak zwane

zagrody wydłużone typu bielsko-hajnowskiego (znane z okolic Bielska Podlaskiego, Hajnówki i Białowieży i po raz pierwszy opisane w 1961 roku przez Jerzego Czajkowskiego), lecz geneza ich bardzo wydłużonych rozplanowań jest tu inna, zresztą nowsza, raczej późno-dziewiętnastowieczna, zaś zachowane po dziś dzień budynki tego typu mają już metrykę dwudziestowieczną.

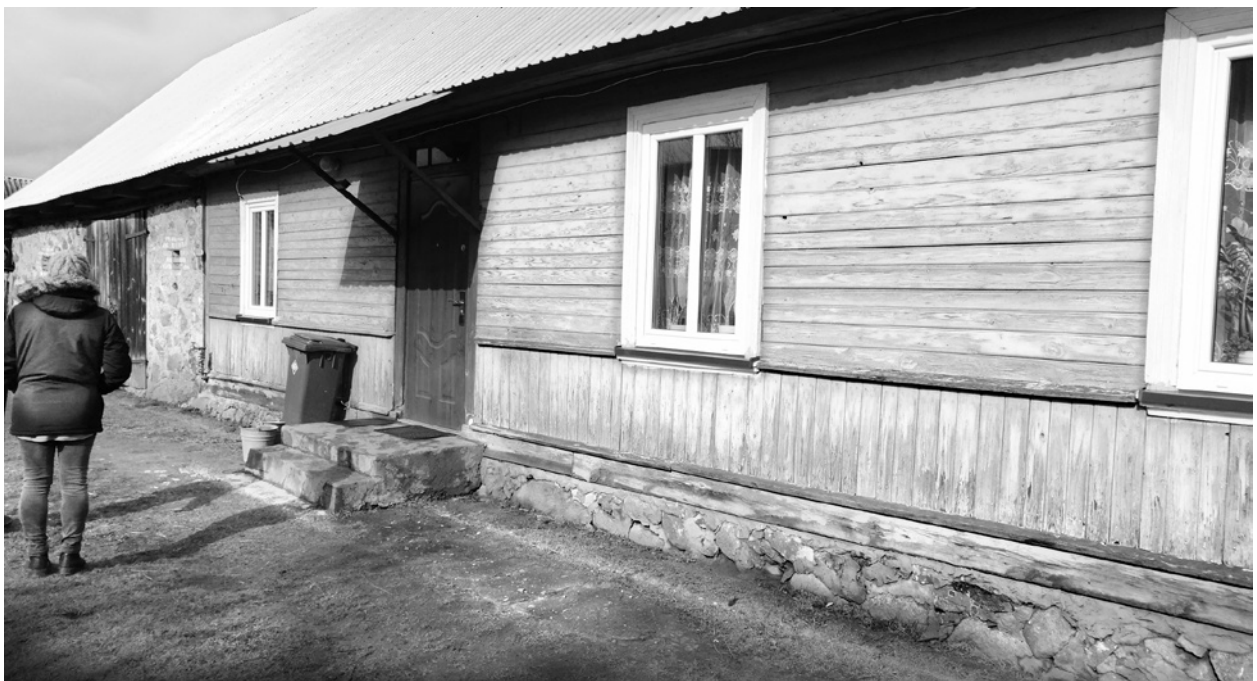
Ryc. 37. Dom wydłużony z addycją gospodarczą; fot. J. Świerzińska.
Fig. 37. An elongated house; source: J. Świerzińska.
