Wpływ uwzględnienia przekształceń, odkształceń oraz sposobu podparcia zabytkowej konstrukcji ciesielskiej na wyniki analizy statyczno-wytrzymałościowej na przykładzie ewangelickiego kościoła Zbawiciela w Jeleniej Górze-Cieplicach

Impact of Alterations, Deformation, and Type of Support of a Baroque Timber Truss on the Results of a Static Analysis: Case of the Evangelical Our Savior's Church in Jelenia Góra-Cieplice

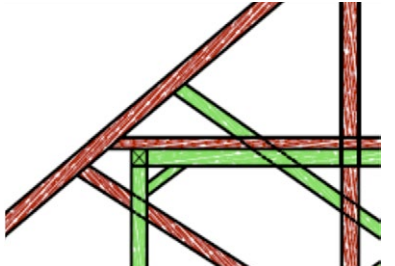
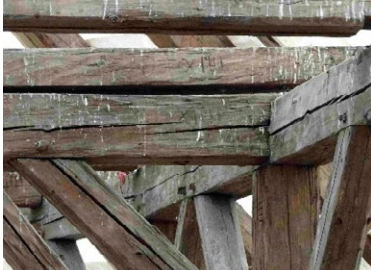
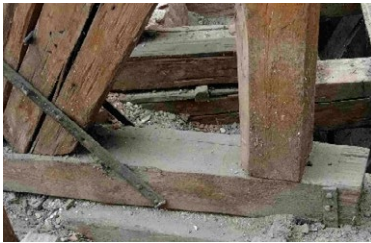
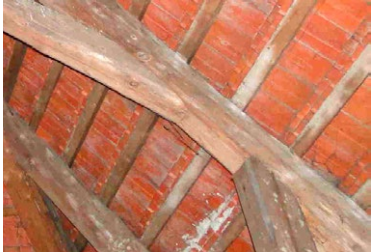
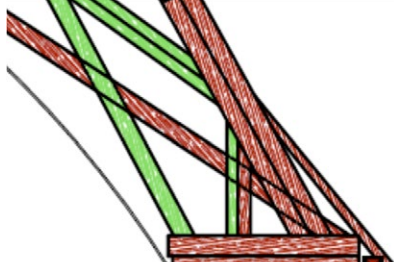
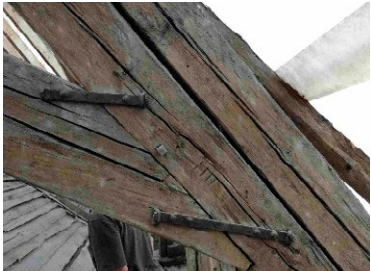
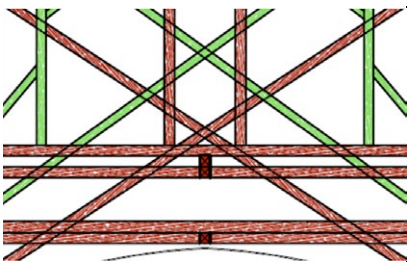
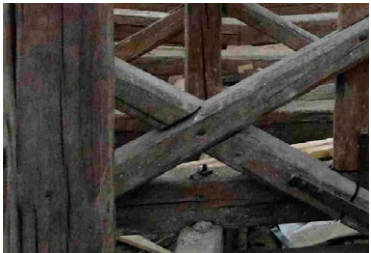
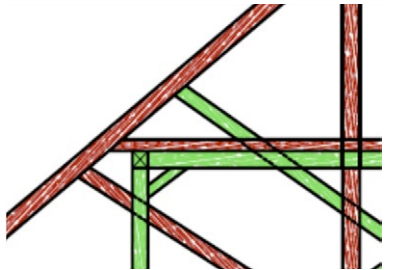
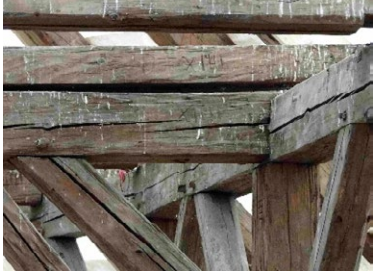
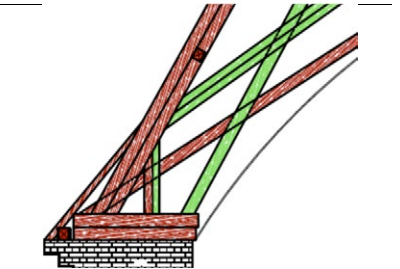
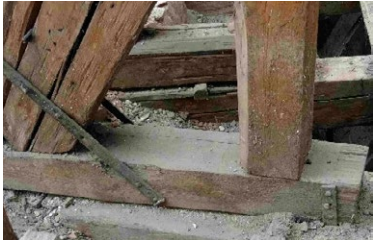
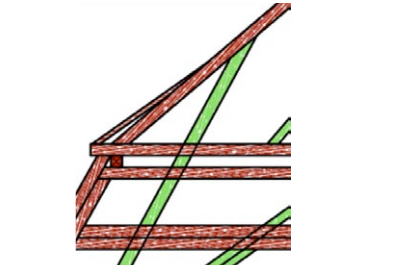
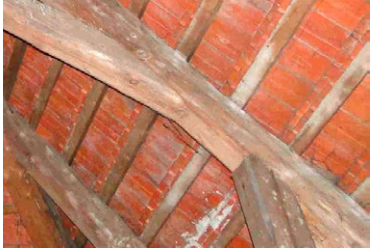
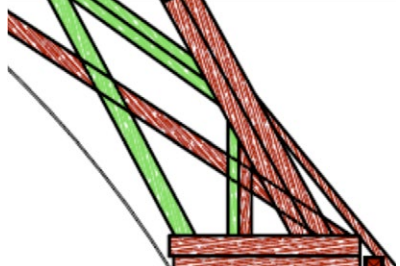
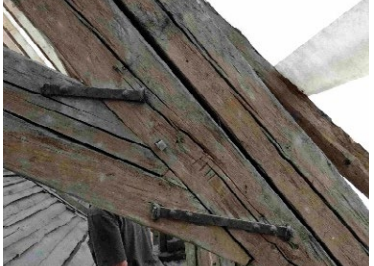
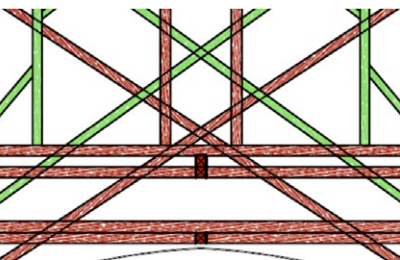
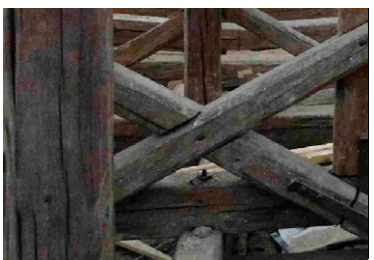
Tab. 1. Identified carpentry joints.

An analysis of the carpentry connections within the carpentry structure under consideration was carried out, taking into account the inventoried cross sections of the individual beams and how they were connected. At the same time with the architectural survey of the timber roof structure, the carpentry connections were analyzed in the context of the entire bar structure and it was determined whether they were original or secondary [Alykow 2021] (Tab. 1).

Tab. 1. Zestawienie rozpoznanych połączeń ciesielskich.
