PRZEBUDOWA MOSTU Z UWAGI NA SPORADYCZNE PRZEJAZDY NIENORMATYWNE¹

Czesław MACHELSKI, Maciej HILDEBRAND
Politechnika Wrocławska

Słowa kluczowe: przebudowa mostu, transport nienormatywny, zmiany schematu statycznego.

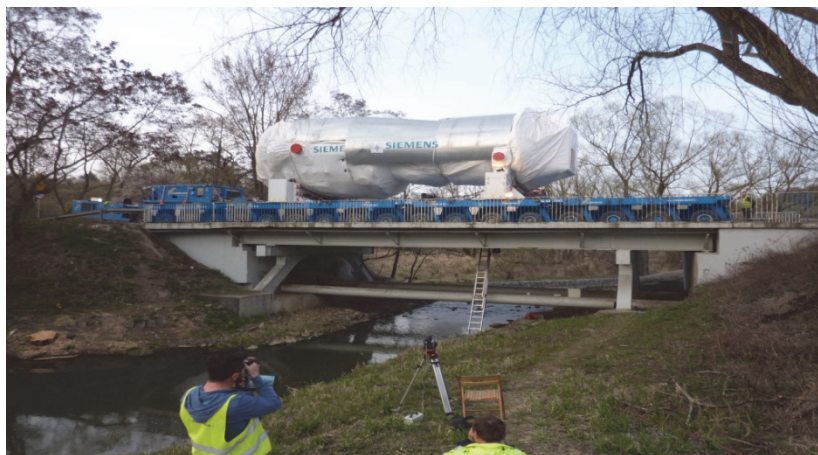
Rys. 1. Przejazd pojazdu specjalnego z turbiną przez most

W pracy rozpatruje się przypadek przejazdu pojedynczego, ciężkiego pojazdu specjalnego, jak na rys. 1 o masie całkowitej $Q = 637$ ton a więc około 20 krotnie większej od masy pojazdów dopuszczonych do ruchu po typowych mostach. Przy tym naciski na 18 osi wynoszą $P = 347$ kN a więc są mniejsze niż w pojeździe wojskowym Stanag 2021 ($P = 374$ kN). Nacisk na koła są w tym przypadku małe i wynoszą $P_k = 43,4$ kN.

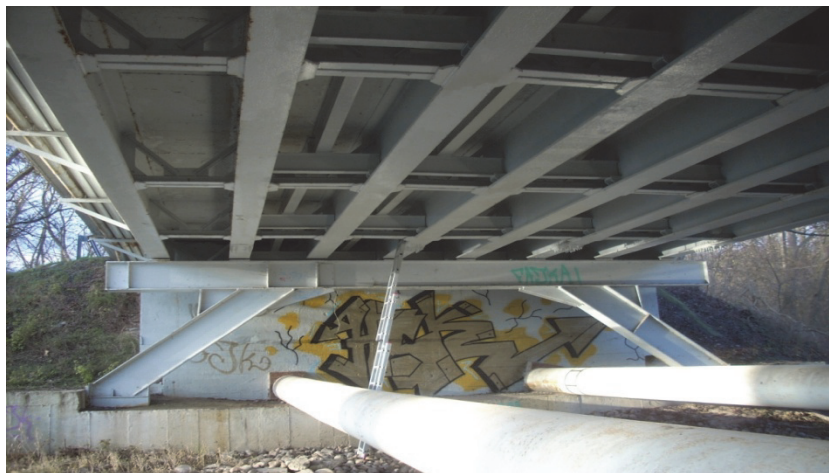
Rys. 4. Widok spodu przęsła

Ogólny wygląd konstrukcji mostu po wykonaniu jego przebudowy przedstawiono na rysunkach 4 i 5. Pomiędzy przyczółkami występuje rozpora wykonana z dwóch rur stalowych, której celem jest przyjęcie obciążeń poziomych. Schemat ramowej podpory pośredniej podano na rys. 6.

- pomost pod jezdnią wzmocniono dodatkowymi podłużnicami, jak na rys. 4,
- pomiędzy przyczółkami wybudowano dodatkowe dwie podpory pośrednie, jak na rys. 6 na odrębnych fundamentach palowych,
- przyczółki zostały wzajemnie rozparte stalowymi rurami, jak na rys. 5.

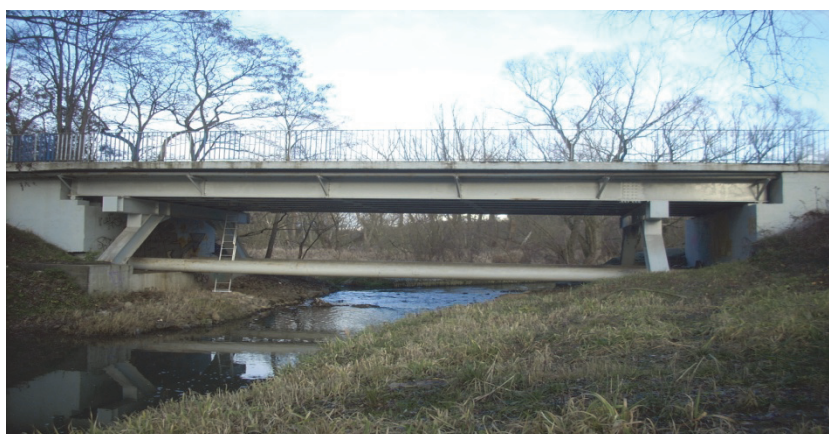
Rys. 5. Most w widoku od strony dolnej wody

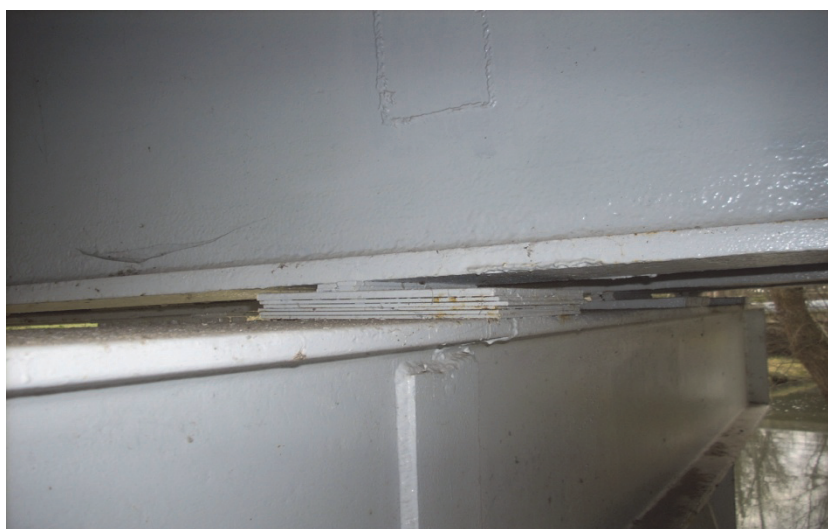
Rys. 7. Widok podparcia pośredniego z podkładkami

Zatem pod obciążeniem specjalnym przęsło spoczywa na przyczółkach oraz na dodatkowych podporach pośrednich, stalowych, o schemacie ramowym. Na podporach pośrednich są specjalne, drobnowymiarowe łożyska styczne z pakietów blach i płaskowników. Podczas obciążeń eksploatacyjnych (o małym ciężarze) przęsło nie ma kontaktu z dodatkowymi podporami, gdyż nad nimi wystę-
