# Konserwacja kościoła pw. św. Jana Apostoła i Ewangelisty na Harendzie w ujęciu koncepcji „żywego dziedzictwa”

**Streszczenie:** Celem artykułu jest syntetyczne przedstawienie programu konserwacji kościoła pw. św. Jana Apostoła i Ewangelisty na Harendzie w Zakopanem w kontekście współczesnych tendencji konserwatorskich związanych z ochroną dziedzictwa kulturowego. Artykuł ma na celu analizę zabytkowego kościoła ze szczególnym uwzględnieniem takich aspektów, jak jego historia, elementy formalno-konstrukcyjne, oraz proponowany program planowanej konserwacji, w myśl szeroko pojętej koncepcji „żywego dziedzictwa”. Metoda badawcza polegała na przeglądzie i analizie literatury tematu oraz na autorskich badaniach architektonicznych, w tym inwentaryzacyjnych pracach terenowych.

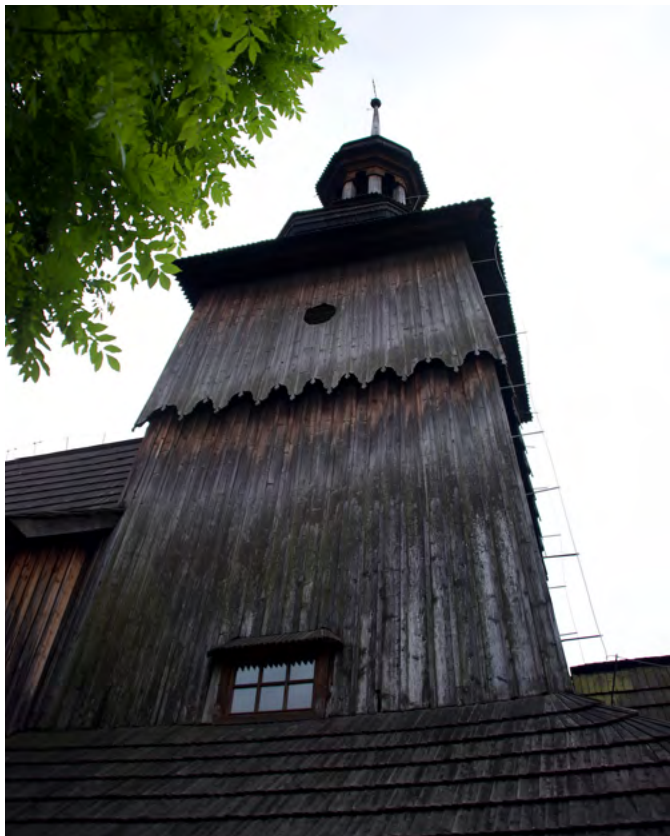
Ryc. 4. Widok na wieżę/dzwonnicę, fot. M. Petri

Kościół posiada typowy układ jednonawowy o drewnianej konstrukcji zrębowej z oddzielną częścią prezbiterium z wielobocznym zamknięciem, z zakrystią oraz wieżą umiejscowioną w części wejściowej kościoła. Ściany nawy głównej oraz prezbiterium są oszalowane pionowo, łączone węglami słowiańskimi i kryte deskowaniem z wykończeniem listwowym. Zwieńczona zdobną sygnaturką wieża (prawdopodobnie pierwotnie funkcjonująca jako dzwonnica) stanowi dominantę wysokościową jako najwyższy element budynku.

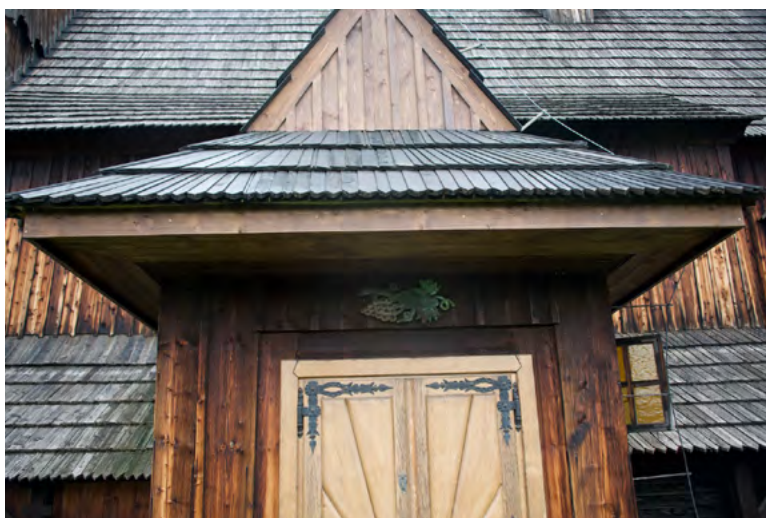
Ryc. 5. Wejście od strony południowej, widoczne elementy podhalańskie, fot. M. Petri

Kościół na Harendzie stanowi interesujący przykład ludowej ciesiołki, wzbogaconej o regionalne elementy podhalańskie. Za wyjątkiem wejść do kościoła, będących ryzalitami wystającymi poza obręb bryły, jest ona otoczona niskim zadaszonym, jednospadowym podcieniem w formie krążankowej, zwanym „sobotami” dobudowanymi w okresie relokacji kościoła. „Soboty”, będące typowym rozwiązaniem podhalańskim (choć występującym również w innych regionach Polski) to jeden z kilku elementów regionalnych wprowadzonych do zakrzowskiej świątyni. Inne to zastąpienie blachy dachowej gontem, zastosowanie typowych dekoracji góralskich na belkach oraz drzwiach wejściowych, a także wspomniana wcześniej podmurówka, wykonana z obrobionych ciosów kamiennych oraz z kamieni łamanych. Te zabiegi wynikały nie tylko z konieczności wymiany zniszczonych elementów, ale właśnie z potrzeby udomowienia zabytku, usadowienia go w nowym, zakopiańskim kontekście.

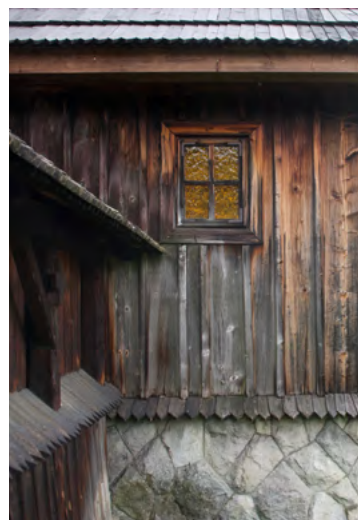
Ze względu na umiejscowienie budynku względem stron świata na poszczególnych elewacjach zauważalne są zniszczenia o odmiennym charakterze. Ściana północna, najbardziej narażona na zawilgocenia jest zainfekowana sinizną wtórną i pokryta nalotem mchu, natomiast ściana południowa jest mocno przesuszona, deski elewacji uległy lokalnym rozszczepieniom czy spękaniami.

**Ryc. 8.** Przesuszenia i spękania na elewacji południowej, fot. M. Petri

Techniczne i estetyczne prace konserwatorskie przy elementach drewnianych powinny objąć następujące zabiegi: oczyszczenie powierzchni, dezynfekcję, dezynsekcję, uzupełnienie ubytków i sklejenie pęknięć odpowiednio

dobranymi środkami, impregnację drewna środkiem biobójczym oraz hydrofobizację właściwym preparatem. Deski elewacyjne należy zatem wyczyścić poprzez mechaniczne (strumieniowo-ścierne) lub chemiczne usunięcie nagromadzonych zanieczyszczeń, zmurszeń i zagrzybień. Po głównych pracach budowlanych konieczne jest zaimpregnowanie drewna powłokami ochronnymi i powłokotwórczymi. Przy nieuniknionej wymianie elementów elewacji, które uległy nieodwracalnemu zniszczeniu należy zastosować deski drewniane modrzewiowe, montowane bezpośrednio do ściany konstrukcyjnej w układzie pionowym, na gwoździach ciesielskich czarnych – identycznie z istniejącymi deskami w kształcie i wielkości. Żeby zachować dotychczasową formę, pomiędzy deskami należy zastosować listwowanie. Rekonstruowane elementy powinny zostać tak dobrane, aby udało się scalić je estetycznie z zachowanymi, zabytkowymi elementami obiektu.
