Katarzyna Bednarz
Wydział Inżynierii Lądowej
Politechnika Krakowska

ROZWIĄZANIA BUDOWLANE W WILCZYM SZAŃCU

Artykuł prezentuje inżynierskie podejście do historii i technologii wznoszenia zabudowy fortyfikacyjnej na przykładzie kwatery głównej Hitlera w Wilczym Szańcu. To niewątpliwie pierwsze zastosowanie betonu sprężonego na ziemiach polskich.

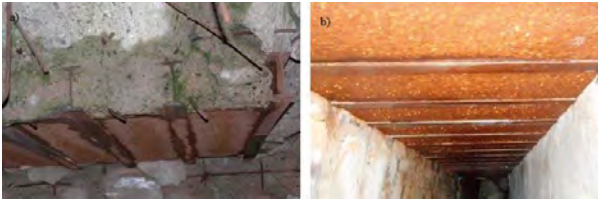
Rys. 1. Przekrój przez strop na belkach stalowych (a), widok zachowanego w dobrej kondycji stropu (b)

Zdecydowanie skuteczniejszym i trwałym systemem był strop żelbetowy wykonywany na samonośnym szalunku z belek stalowych IPN oraz wypełniającej blachy stalowej opartej na dolnych stopkach belek (rys. 1). Dwuteowniki stalowe w rozstawie

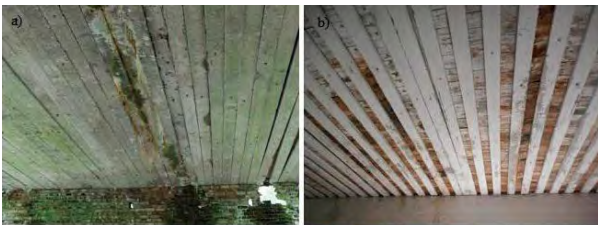
Rys. 4. Różne rozstawy belek sprężonych zależnie od obciążeń: a) na styk; b) rozsunięte z wypełnieniem deskami

W zależności od przewidywanych obciążeń na stropie i jego rozpiętości stosowano różne rozstawy belek. Przy potrzebnej większej ilości sprężenia belki układane były na styk (rys. 4a). Przy mniejszych rozpiętościach i grubościach płyt belki rozsuwano, a przestrzeń pomiędzy nimi uzupełniano deskami szalunkowymi opartymi na dolnych stopkach (4b).

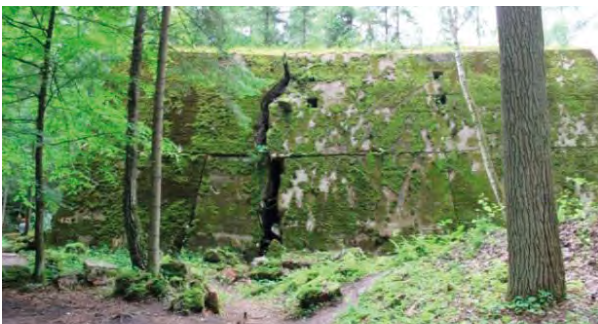
Rys. 5. Widoczna pęknięta, lecz zachowana w całości ściana bunkra ciężkiego (fotografia własna)

cji oraz trudność i duży koszt ich zniszczenia. Wiele ścian bunkrów zachowało się niemal w całości bądź z niewielkimi pęknięciami (rys. 5.) pomimo mocnych wybuchów. Masywne ściany betonowe często spoczywają w wielkich betonowych blokach (rys. 6). Ilość materiałów wybuchowych potrzebna na ich rozdzielenie i przesunięcie na znaczne odległości musiała być imponująca. Rysunek 7. przedstawia natomiast rolę zbrojenia w odporności konstrukcji na wybuchy.

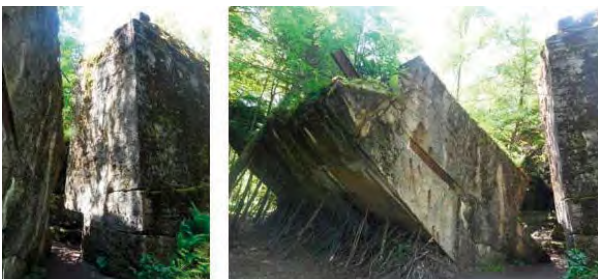
Rys. 6. Bloki betonowe ścian ciężkich bunkrów betonowych (fotografie własne)

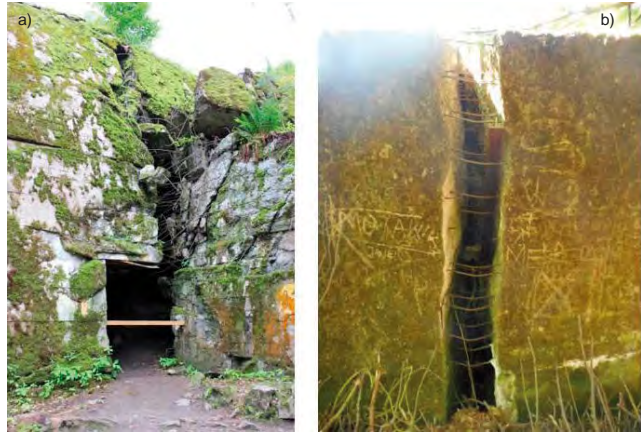
Rys. 7. Widoczna rola zbrojenia w zapewnieniu ciągłości i zwartości konstrukcji żelbetowych (fotografie własne)

Fragmenty ścian uległy wprawdzie przesunięciu na odległość kilkudziesięciu centymetrów, jednak nie zostały rozdzielone. Na rysunku 7b jest to szczególnie widoczne: powierzchnia odłamu na lewym fragmencie dokładnie odpowiada powierzchni na prawym fragmencie. Świadczy to o rozsunięciu fragmentów i wydłużeniu prętów zbrojeniovych. Taką ciągłość (ductility) konstrukcji żelbetowych osiągnięto z pewnością dzięki stosowaniu prętów gładkich, które tracą przyczepność na dłuższym odcinku niż żebrowane i zapewniają dzięki temu możliwość ich większego wydłużenia.
