Asfalt lany w nawierzchni drogowych obiektów mostowych

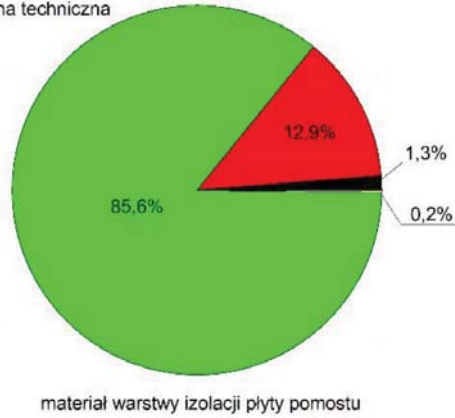
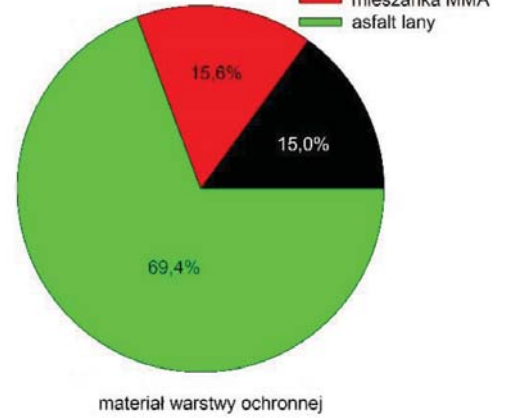
- bitumiczna
- papa asfaltowa lub smołowa
- papa zgrzewalna
- tkanina techniczna

- AC WMS
- mieszanka MMA
- asfalt lany

Rys. 1. Procentowy udział materiałów w warstwie izolacji nawierzchni i warstwie ochronnej (wiążącej) w ogólnej liczbie obiektów mostowych w województwie podkarpackim (opr. własne)

Podobnie jak w większości krajów Europy, w Polsce dominują asfaltowe nawierzchnie mostowe [17]. Standardowo są to nawierzchnie dwuwarstwowe. Układ taki wymagany jest przez rozporządzenie w sprawie warunków technicznych, jakim powinny odpowiadać drogowe obiekty inżynierskie i ich usytuowanie [20]. Do warstwy ochronnej najczęściej stosuje się mieszankę asfaltu lanego. Według danych GDDKiA oddział w Krakowie około 70% obiektów mostowych miało warstwę ochronną wykonaną z tego materiału. W przypadku warstwy ścieralnej dominują mieszanki SMA (85%), w mniejszym stopniu beton asfaltowy (12%) oraz asfalt lany (4%) [26]. Na obiektach w ciągu dróg krajowych w województwie podkarpackim, udział asfaltu lanego w warstwie ochronnej wynosi 69% (rys. 1), a pozostałą część, mniej więcej po równo, stanowi beton asfaltowy WMS oraz warstwa z mieszanki mineralno-asfaltowej (beton asfaltowy lub asfalt piaszkowy). Jako warstwa ścieralna na wszystkich obiektach ułożona jest mieszanka SMA. Od kilku lat na nowo budowanych obiektach stosowany jest układ: warstwa ochronna z asfaltu lanego i warstwa ścieralna z mieszanki SMA¹.

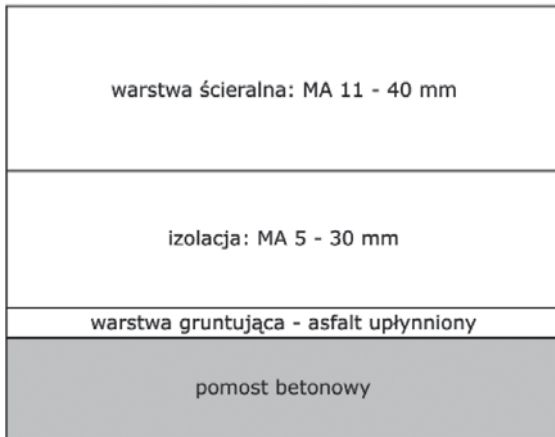
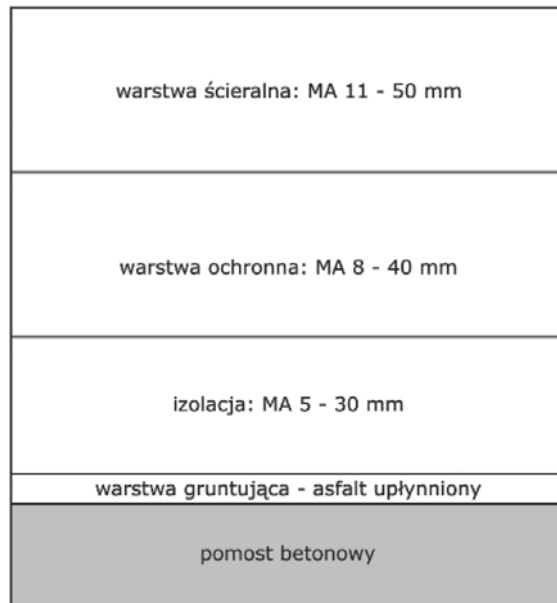
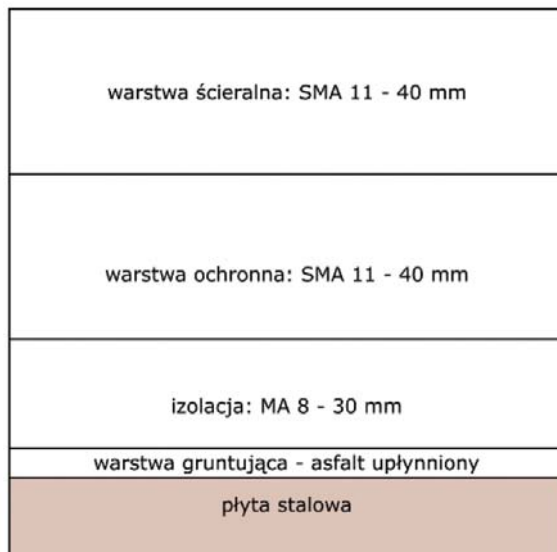
Rys. 2. Przykładowe rozwiązania konstrukcji nawierzchni na obiekcie z pomostem betonowym oraz stalowym w zależności od obciążenia ruchem (opr. własne na podst. [18])

Według wytycznych WT-2 2014 [33] do stosowania w warstwie ochronnej izolacji można używać mieszanki asfaltu lanego o wymiarach 8, 11 i 16 mm z asfaltem 35/50, MG 35/50-57/69 oraz PMB 25/55-60. W przypadku warstwy ścieralnej dopuszczone są mieszanki asfaltu lanego MA 5 (tylko w ścieku przykrawężnikowym), MA 8 i MA 11, SMA 11 i BBTM 11, natomiast mieszanki SMA 5, SMA 8 i BBTM 5 – jeżeli należy zadbać o obniżenie hałasu drogowego. Wyjątkowo dopuszczona jest mieszanka betonu asfaltowego AC 11 S – tylko wtedy gdy nawierzchnia na dojeździe do obiektu mostowego również wykonana jest z mieszanki betonu asfaltowego. W ostatnim czasie w warstwie ścieralnej stosuje się również mieszankę mastyksu wysokogrynowego SMA-MA. Jako bezpieczny i typowy układ przyjmuje się dwie warstwy o grubości około 4 cm każda [17]. W roku 2011 na Politechnice Warszawskiej rozpoczęto program badawczy skierowany na opracowanie zaleceń dotyczących projektowania nawierzchni na obiektach mostowych. Efektem tych prac jest raport dotyczący zaleceń materiałowych nawierzchni na obiektach mostowych [18]. Przedstawione w nim konstrukcje nawierzchni mostowych podzielono pod względem zastosowanej izolacji oraz materiału, z jakiego wykonana jest płyta pomostu. W przypadku kategorii ruchu KR 5-7 wprowadzony został podział warstwy ochronnej na warstwę górną i dolną. Grubości nawierzchni wahają się od 6 do 11 cm. Przykładowe rozwiązania pokazano na rysunku 2.

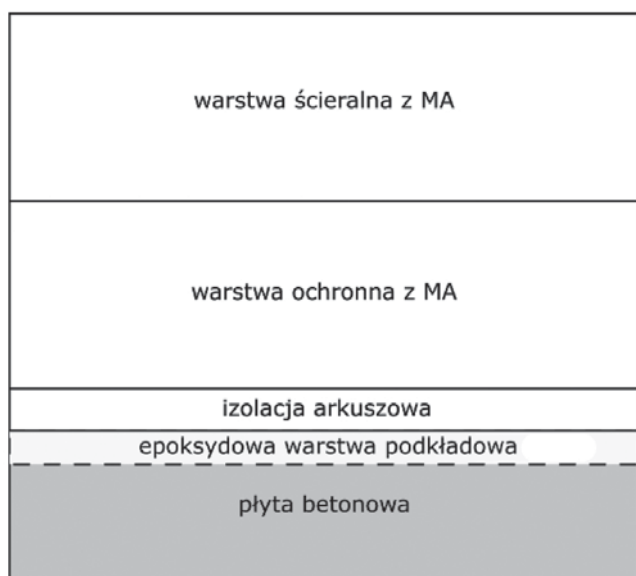
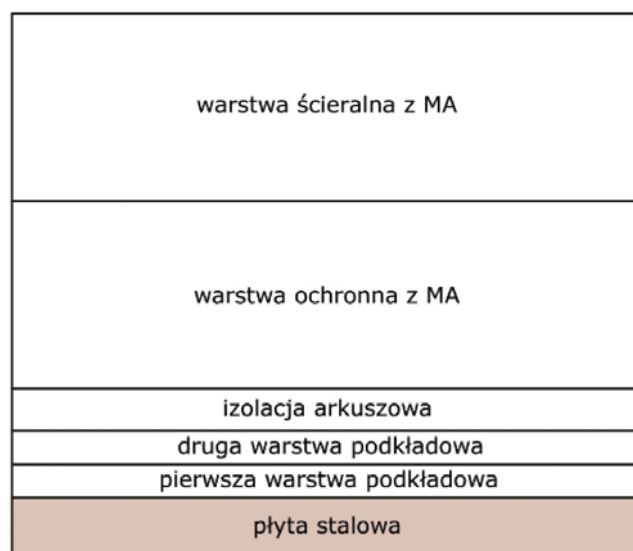
Rys. 3. Przykładowe rozwiązania nawierzchni mostowej na płycie betonowej (z lewej) i stalowej (z prawej) w Niemczech (opr. własne na podst. [3])

Nawierzchnia na obiektach mostowych w Niemczech zróżnicowana jest ze względu na rodzaj płyty pomostu, na którym jest ułożona. Z reguły stosuje się nawierzchnie dwuwarstwowe. W warstwie ochronnej wykorzystywany jest asfalt lany, natomiast warstwa ścieralna może być wykonana z mieszanki SMA, asfaltu porowatego lub betonu

asfaltowego, chociaż zazwyczaj stosowany jest asfalt lany. Warstwa ścieralna nie jest traktowana jako część systemu izolacji przeciwwilgociowej, stąd możliwość wykorzystania mieszanek o strukturze otwartej. W przypadku nawierzchni na pomoście betonowym warstwa wiążąca/ochronna projektowana jest jako nieco mniej sztywna niż warstwa ścieralna. Grubości warstw nawierzchni wahają się w przedziale 35–40 mm, w zależności od maksymalnego wymiaru ziarna kruszywa. W przypadku nawierzchni na obiekcie ze stalową płytą pomostu przewidziano trzy rozwiązania, w zależności od materiału warstwy izolacji [3]. Przykład przedstawiono na rysunku 3.
