Pierwszy most inż. M. Lutosławskiego w Lublinie

Sustain development – the first bridge of M. Lutoslawski in Lublin

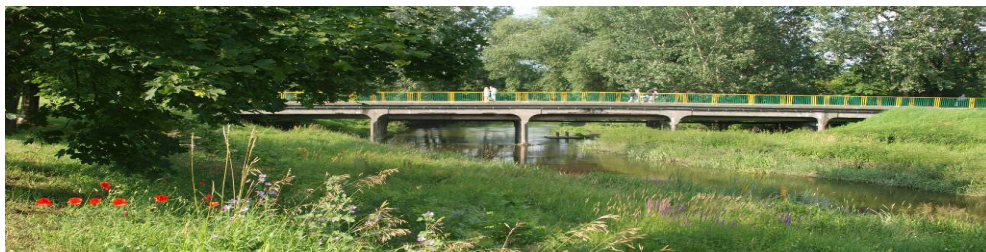
Rys. 1. Widok na most na Kalinowszczyźnie od napływu, stan z 2013 r.

Technologiczne żelbet oznacza wytwarzanie kompozytowego elementu nośnego z wyraźnym przypisaniem pracy na ściskanie betonowi, podczas gdy rozciąganie to zakres pracy stali zbrojeniowej. Koniecznym stanem jest minimalizowanie procesów korozyjnych w betonie a następnie w stali. Przekroczenie stanu granicznego, jakim jest współdziałanie składowych elementów wspomnianego kompozytu, to koniec konstrukcji żelbetowej. Most na Kalinowszczyźnie jest w fazie zaawansowanego rozwoju korozji i niezbędny jest remont konstrukcji.

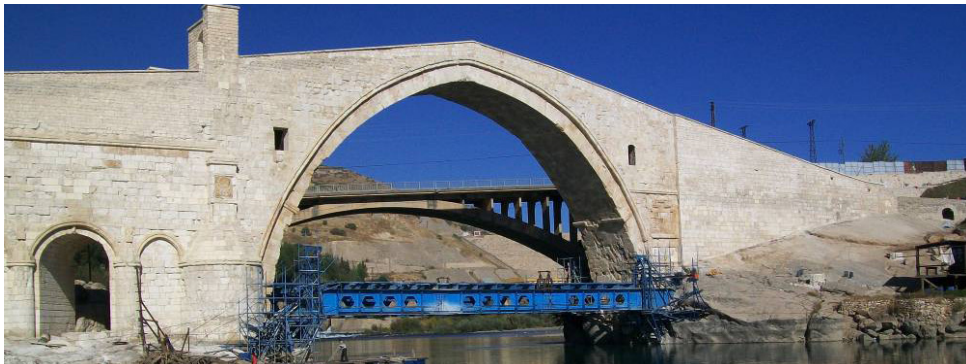
Rys. 5. Malabadi przez rzekę Batman, południowo-wschodnia Anatolia, stan 2013 r.

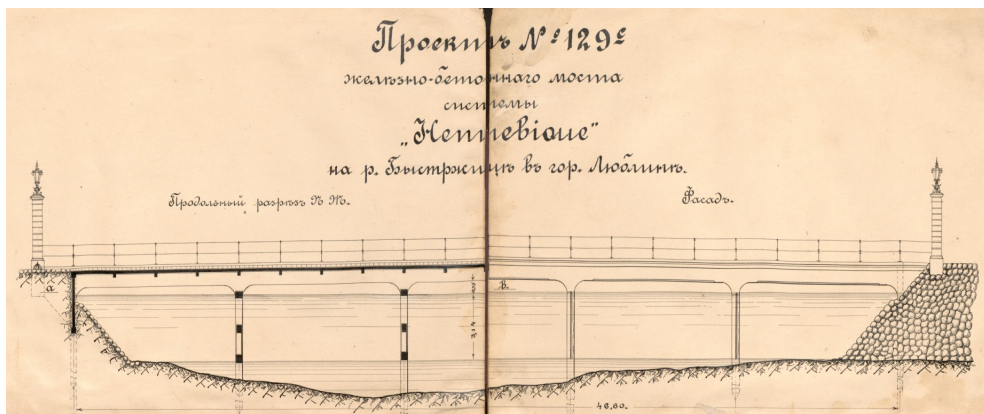
Rys. 12. Fragment oryginału Rysunku ogólnego.

Na zamieszczonych powyżej rysunkach pominięto istniejące czynne bądź nieczynne rury instalacji prowadzących media. W przekroju poprzecznym most ma 4 rzędy słupów o przekroju kwadratowym o boku 40 cm z fazowanymi narożami na głębokość 2,5 cm. Jak się okazuje przeprowadzona inwentaryzacja jest zgodna z dokumentacją pierwotną, Rys. 12.

Przyjęty schemat statyczny mostu jest trudny w sensie optymalizacji wartości momentów przęsłowych. W przypadku ramy o wielu nawach o równych rozpiętościach zawsze przeciążone są przęsła skrajne i słupy skrajne, Rys. 12. W latach projektowania mostu znane już były metody graficzne wyznaczania sił w konstrukcjach, np. graficzna metoda Ch. O. Mohra. Dziś trudno przesądzać o sposobie analizy tego mostu i mostu na ul. Zamojskiej, przy czym równie ważne mogły być kryteria estetyczne.

Zwraca również uwagę przyjęty wysoki poziom wody wysokiej spiętrzonyj sięgający góry prostoliniowych fragmentów filarów, Rys. 12., 14. Przyjęty poziom jest bezpieczny, co potwierdzają osady wód wysokich przedstawione na innych tu zamieszczonych zdjęciach. Dla porządku przypomina się, że obecnie kryteria prześwietu pomiędzy lustrem wody miarodajnej a spodem ustroju nośnego są ostrzejsze.

balustradę wykonano zgodnie z Rys. 12. należy uznać, że była skromna. Podczas zamierzonego remontu mostu trzeba dopuścić zmiany w porównaniu do oryginału z podstawowej przyczyny tj. bezpieczeństwa użytkowników. Odległości pomiędzy przęciągami dziś byłyby za duże.

Na Rys. 12. są też widoczne kolumny oświetleniowe. Dziś nie ma świadectwa, że kolumny wybudowano. W APL odnaleziono pismo M. Lutosławskiego do magistratu będące w swej formie łagodnym ponaganiem do podjęcia decyzji o ich wykonaniu. Nic poza tym.

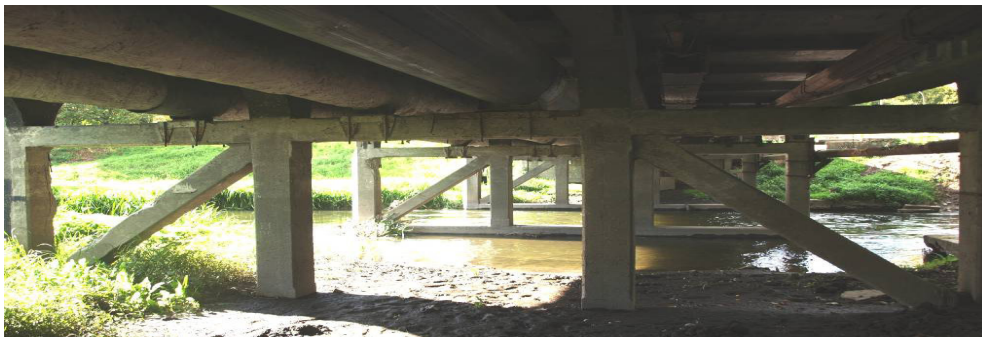
Rys. 13. Filary mostu na Kalinowszczyźnie.

Słupy są stężone poprzecznymi kratownicami z zastrzałami w skrajnych polach, Rys. 13. Przekrój poprzeczny zastrzałów to kwadrat o boku 30 cm z fazowaniem na krawędziach o głębokości 2,5 cm. Rygiel dolny o przekroju kwadratu o boku 40 cm jest jednocześnie ocepem pali. Rygiel górny ma przekrój prostokątny 35x40 cm. Kratownico-rama jest 65 cm poniżej (miara w świetle elementów) spódów dźwigarów. Na rysunku wrysowano pale, które nie zostały rozpoznane podczas inwentaryzacji ze względu na poziom wody w rzece.

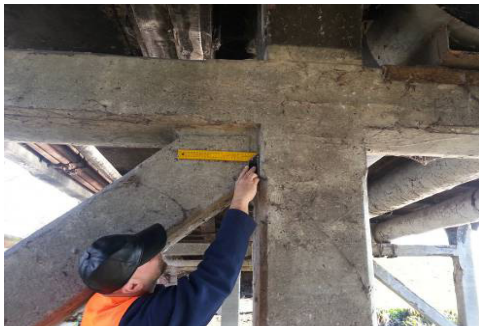
Rys. 14-15. Widoki na spód mostu.

Ustrój nośny jest także tylko częściowo rozpoznany. Z obmiaru prowadzonego od spodu ustalono widoczne części dźwigarów i belek poprzecznych. Nie jest znana grubość płyty pomostu, tym bardziej, że mogła być zmieniana podczas remontów. Od strony napływu wykształtowano izbice betonowe, przy czym ostrze izbicy jest wykonane z kątownika stalowego L100x100 i wysokości 270 cm.

Obraz mostu widziany od spodu przypomina kadr z filmu *Uciezka z Nowego Jorku*⁹. Powierzchnie elementów konstrukcyjnych są zanieczyszczone, potęgowane przez porzewiałe rury mediów miejskich, Rys. 14. Pomimo to dostrzec można estetykę wynikającą z kształtowania elementów. Płaskość powierzchni, równe fazowania krawędzi, piony i poziomy ładnie zbiegające się w perspektywie powodują odczucie harmonii, a nawet relaksu.

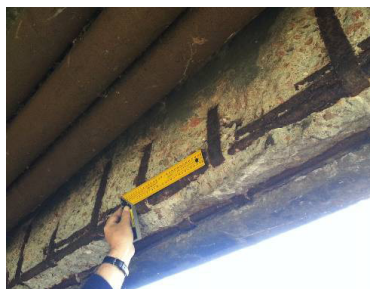
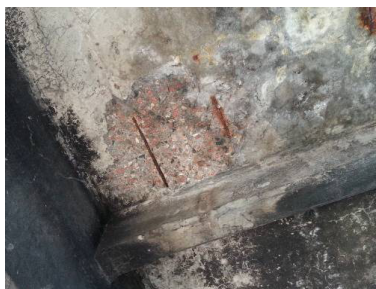
Nawierzchnia na moście została wykonana z asfaltu lanego, który jest w znacznym stopniu szczelny. Tym niemniej korozja betonu, może nieco wolniej, postępuje systematycznie. Widoczne są odsłonięcia zbrojenia głównego na belkach skrajnych z obu stron mostu. Jesienią roku 2013 r., zaobserwowano jej znaczne postępy. Jak zwykle w przypadku mostów betonowych największe zniszczenia powstają w obszarze belek skrajnych spowodowane przeciążeniem tych belek w porównaniu z belkami wewnętrznymi oraz ich dużą ekspozycją na oddziaływania środowiskowe. Na gruncie pod mostem można znaleźć mniejsze i większe fragmenty otuliny. Najdłuższy miał długość ~1 m. W tych miejscach postępuje korozja zbrojenia głównego i strzemion z płaskowników, Rys. 16. Pojawiły się także odspojenia powierzchniowe betonu, Rys. 17.

Rys. 16-17. Korozja żelbetu belek i płyty pomostu.

W obszarach odsłoneń pomierzono średnie prętów zbrojenia, które wynoszą 28 mm. W konstrukcjach Hannebique'a jako strzemiona stosowano blachę bednarnekę o przekroju poprzecznym 30x3 mm.

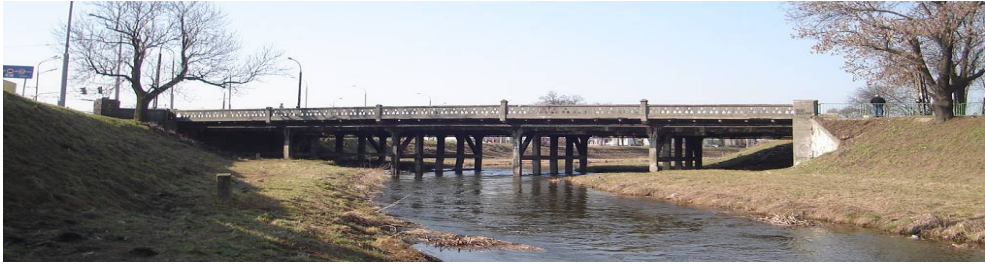
Rys. 19. Widok drugiego mostu M. Lutosławskiego, stan z 2006 r.

17.VII.1909 r. ukończono budowę mostu w ciągu ul. Zamojskiej, po czym most oddano do użytkowania. Most jest zabytkiem wpisanym na listę zabytków pod oznaczeniem A/956 z datą 31.XII.1987 r, Rys. 20. Oba mosty M. Lutosławskiego są zabytkami w sensie ich historycznej wartości, tym niemniej formalne przypisanie mostu z ul. Zamojskiej uchroniło go przed rozbiórką w końcu lat 80-tych. Historia tego mostu jest lepiej udokumentowana w porównaniu do mostu z 1908 r. co było treścią artykułu [6].

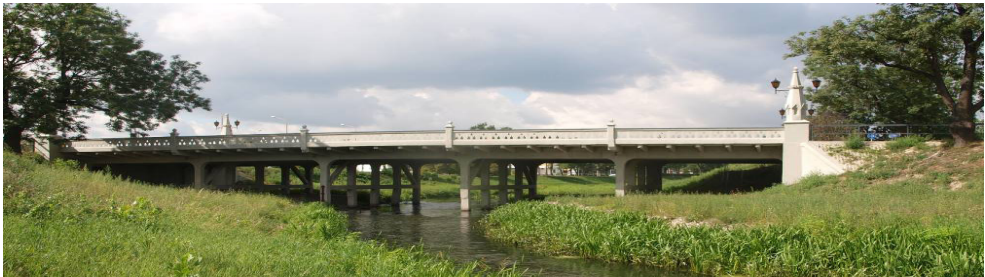
Rys. 20. Most w ciągu ulicy Zamojskiej – stan obecny.

Po 10 latach starań doprowadzono do renowacji obiektu do formy bardzo zbliżonej do początkowej, tej z 1909 r., Rys. 20.
