Aniela GLINICKA, Cezary AJDUKIEWICZ

SKUTKI POWIERZCHNIOWEJ KOROZJI GLOBALNEJ SCHODÓW STALOWYCH

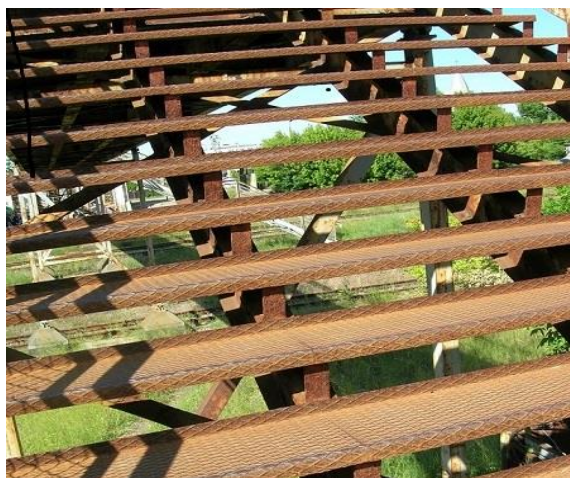
Rys. 1. Fragment skorodowanych schodów kładki nad torami kolejowymi; widok z góry (fot. własna)

Kładki stalowe zlokalizowane nad przeszkodami zabezpiecza się przed korozją farbami ochronnymi. Jednak po długim czasie eksploatacji, przy braku bieżących napraw, farba zabezpieczająca odpryskuje i pojawiają się na powierzchni konstrukcji defekty korozyjne. Są to powierzchniowe ubytki materiału, które mogą obejmować całą powierzchnię elementów lub tylko jej fragmenty. Na rzeczywistych konstrukcjach korodujących w atmosferze występuje korozja powierzchniowa globalna, a w szczególności, w pobliżu podpór i węzłów, korozja lokalna, która skutkuje głębszymi wżerami, a więc większymi ubytkami stali. Na rys. 1 przedstawiono widok z góry na skorodowane schody kładki nad torami kolejowymi, a na rys. 2 widok od spodu na te same schody. Wyraźnie widać skorodowane dwuteowniki, ceowniki i płaskowniki. Na rys. 3 przedstawiono widok skorodowanych schodów i prętów w węzłach. Zaprezentowane fotografie własne dotyczą kładek w województwie podlaskim.

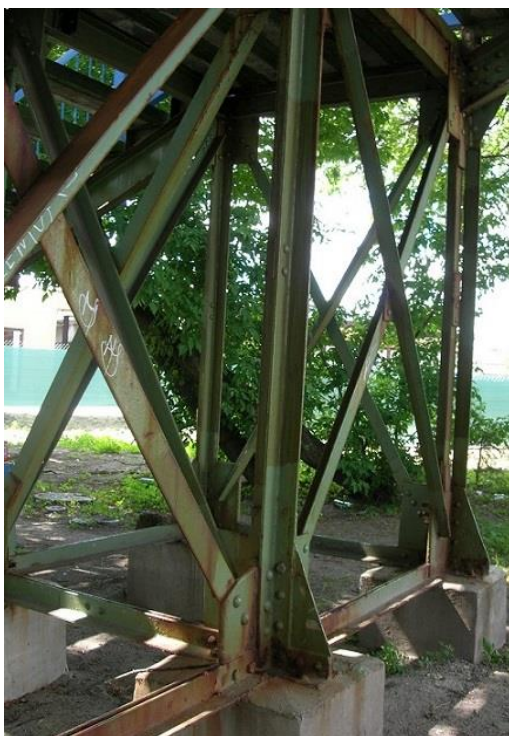
Rys. 3. Fragment skorodowanej konstrukcji kładki; (fot. własna)

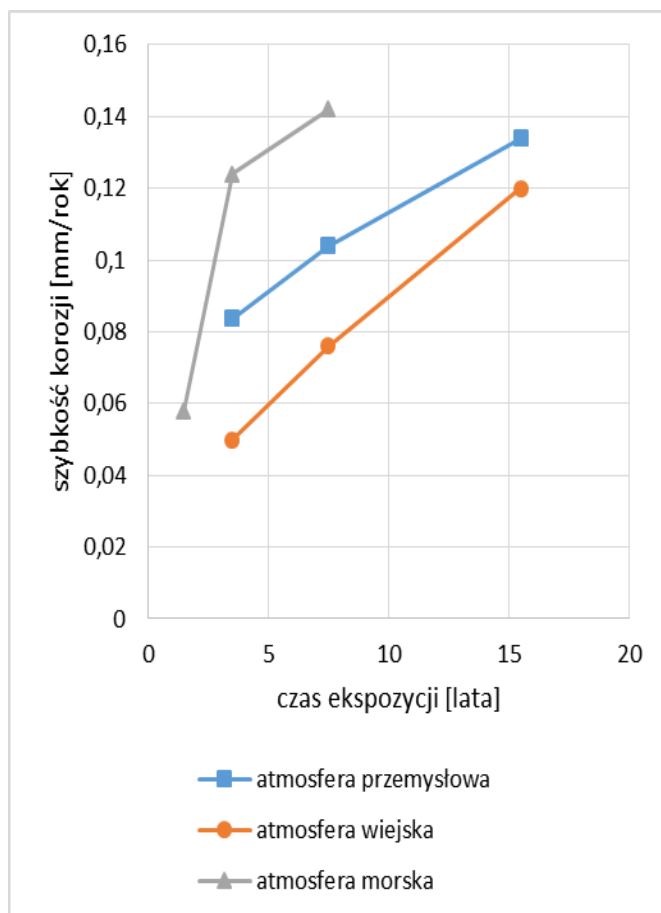
Rys. 4. Wykresy zmiany szybkości korozji stali w czasie jej ekspozycji w trzech atmosferach korozyjnych; (według danych z pracy [5])

Na rys. 3 przedstawiono wykresy przebiegu szybkości korozji v [mm/rok] stali węglowej w atmosferze przemysłowej, w atmosferze wiejskiej i atmosferze morskiej, sporządzone według danych z pracy [5]. Wykresy zależności szybkość korozji – czas ekspozycji w atmosferze przemysłowej i wiejskiej są prawie liniowe, natomiast wykres zależności szybkość korozji – czas ekspozycji w atmosferze morskiej jest nieliniowy (po szybkim wzroście, maleje tempo korozji). Ponadto, nie zawsze próbki stalowe ekspozycyjne w danej atmosferze przy stałej temperaturze korodują w takim samym tempie, zależy to od ich ustawienia w przestrzeni. W pracy [5] stwierdzono, że na próbkach ustawionych pionowo korodują szybciej powierzchnie od strony morza, niż od strony lądu oraz że szybkość korozji próbek ułożonych poziomo była większa od szybkości korozji próbek ułożonych pod kątem 30 stopni do poziomu. Natomiast w pracy [6] zauważono zależność szybkości korozji od średnicy rury stalowej korodującej w roztworze kwasu siarkowego.

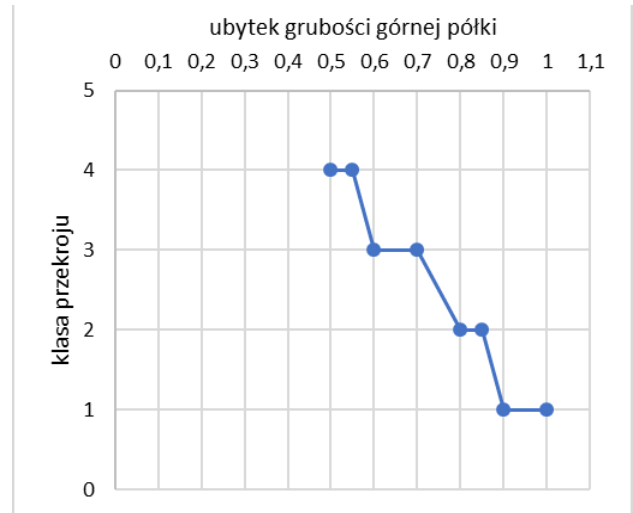
Rys. 7. Wykresy zmian klasy przekroju poprzecznego na skutek korozji górnej półki dwuteownika

Pole przekroju poprzecznego dwuteownika - A [cm²] i moment bezwładności - J_y [cm⁴] obliczono tak jak dla przekroju cienkościennego [8]. Klasę przekroju poprzecznego określono zgodnie z normą, por. [9]. Z warunku geometrycznego ścianki stopki dwuteownika [9] wynika, że na skutek pocieniania się stopki w czasie korodowania klasa przekroju z początkowej - równej 1 przechodzi poprzez 2 i 3 w końcową – równą 4, co zilustrowano na rys.7.

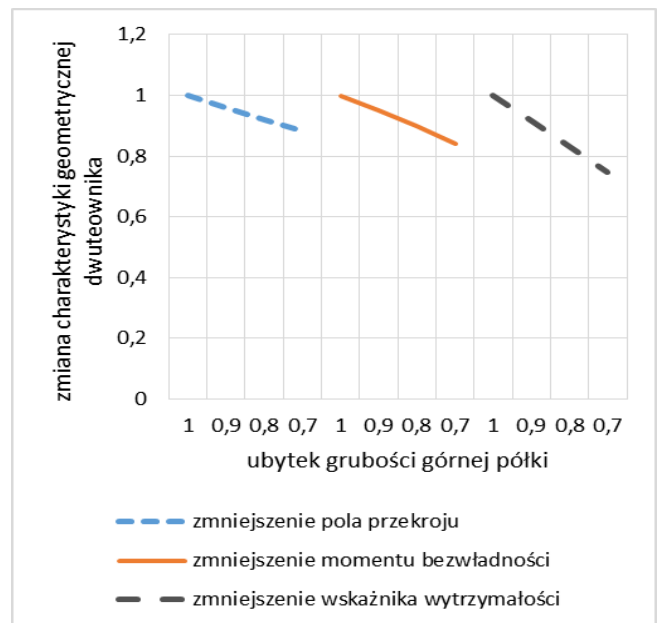
Rys. 8. Wykresy zmian charakterystyk przekroju poprzecznego dwuteownika na skutek korozji górnej półki dwuteownika

Przekrój poprzeczny klasy 4 jest podatny na niestępczość miejscową. Należy wówczas w obliczeniach uwzględnić jego pole przekroju efektywnego, czyli pomniejszonego (to znaczy, że szerokość efektywna górnej półki będzie mniejsza od początkowej s). Taki przekrój nie będzie tu rozważany. W dalszym ciągu przedstawiono na wykresach, rys. 8, wyniki zmian charakterystyk geometrycznych przekroju poprzecznego: A_k/A , J_{yk}/J_y i W_{yk}/W_y (gdzie indeks k oznacza charakterystykę przekroju po korozji) otrzymane na skutek pocieniania górnej półki dwuteownika. Z przedstawionych na wykresach krzywych wynika, że w miarę postępu korozji przekrój ulega zmniejszeniu oraz moment bezwładności i wskaźnik wytrzymałości (będące podstawą w ocenie nośności i odkształcalności belki) ulegają zmniejszeniu. Przykładowo przy 20% ubytku grubości górnej półki dwuteownika, z powodu korozji, nośność belki maleje o około 17% i ugięcie belki zwiększa się o około 11 %.

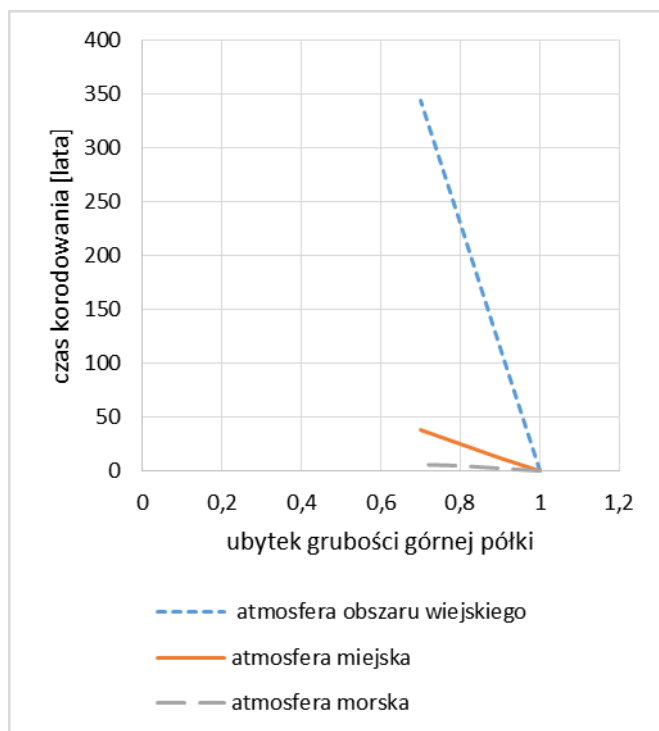
Rys. 9. Wykresy zależności ubytek grubości górnej półki dwuteownika – czas korodowania

Na rys. 9 przedstawiono wykresy zależności ubytku grubości górnej półki dwuteownika od czasu korodowania z prędkościami w takimi, jakie wymieniono w punkcie 2 niniejszej pracy.

Praktycznie przydatny jest wykres dotyczący korodowania w atmosferze miejskiej, z którego wynika, że ubytek grubości półki dwuteownika równy 10% nastąpi po upływie 12,8 lat, ubytek równy 20% po upływie 25,6 lat, a ubytek 30% po upływie 38,3 lat.
