# Badania spękań niskotemperaturowych podbudów z AC WMS na nowobudowanej autostradzie A1 w Polsce

## Część 1 – Badania terenowe i laboratoryjne

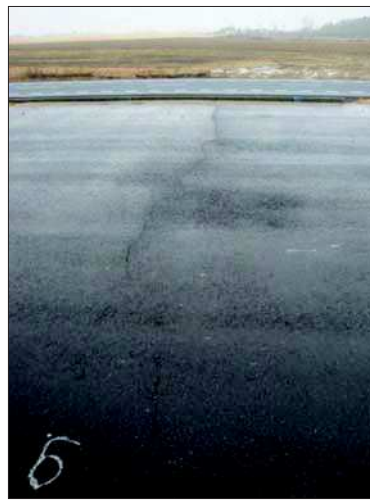
Spękania typu *LTC*, czyli poprzeczne spękania niskotemperaturowe poza spoiną technologiczną miały różny przebieg. W większości stwierdzano regularne spękania w przebiegu poprzecznym. Występowały również spękania, których przebieg był dość regularny w połowie jezdni, natomiast przy krawędziach jezdni (około 1 m od krawędzi) odchyłał się od 20 do 50 cm (fot. 1). Szerokość spękań poza spoiną technologiczną była niewielka, zwykle wynosiła 1–2 mm.

Fot. 1. Spękanie poprzeczne zlokalizowane poza spoiną technologiczną (*LTC*)

- typowe spękania niskotemperaturowe w podbudowie asfaltowej występujące poza spoiną technologiczną (fot. 1); oznaczone jako *LTC* (skrót z ang. *Low Temperature Cracks*),
- spękania niskotemperaturowe występujące w poprzecznej spoinie technologicznej podbudowy asfaltowej (fot. 2); oznaczone jako *JLTC* (skrót z ang. *Joint Low Temperature Cracks*).

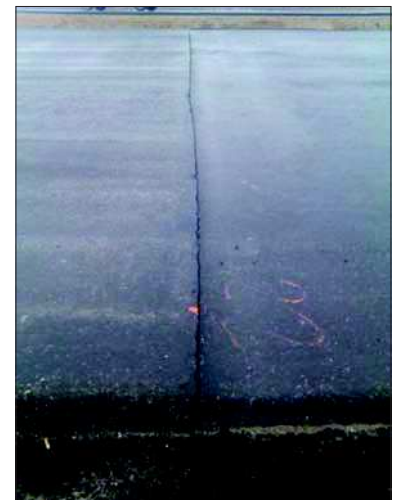
Fot. 2. Spękanie poprzeczne zlokalizowane w spoinie technologicznej (*JLTC*)

Spękania niskotemperaturowe w poprzecznych spoinach technologicznych, typu *JLTC* miały przebieg regularny. Były odwzorowaniem zakończenia działki roboczej, po odcięciu krawędzi wcześniej wykonanej warstwy (fot. 2). Zazwyczaj ich szerokość w dniu przeprowadzonej wizji lokalnej była w przedziale 3-4 mm, pojawiały się również rozwarścia o szerokości 6 i 8 mm.

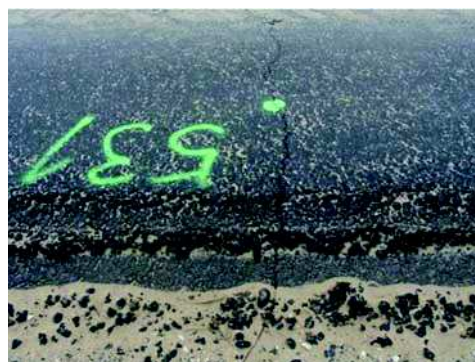
Podczas wizji lokalnej obserwowano różny zakres propagacji spękań. Po wykonaniu odwiertów możliwe było stwierdzenie, że spękania przechodziły przez całą podbudowę asfaltową, zarówno w przypadku wbudowywania podbudowy jednowarstwowo, jak i dwuwarstwowo (fot. 3). Zauważono ponadto, że w niektórych przypadkach propagacja spękania kończyła się w górnej warstwie podbudowy asfaltowej i nie przechodziła przez dolną warstwę (fot. 4). Spękania z ograniczeniem propagacji tylko do warstwy górnej podbudowy występowały wtedy, gdy pomiędzy warstwą górną a warstwą dolną podbudowy wbudowanej dwuwarstwowo nie było pełnego związania względnie spękania dopiero powstawały.

Fot. 3. Spękanie poprzeczne poza spoiną technologiczną, przebieg przez dwuwarstwową podbudowę asfaltową

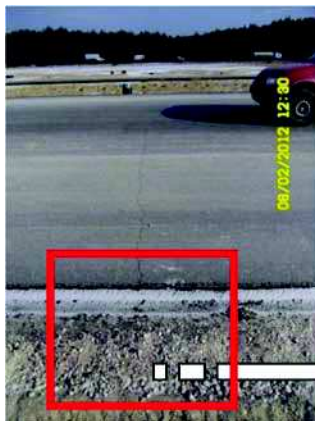
W okresie występowania temperatury ujemnej (koniec stycznia, początek lutego), kiedy pojawiały się spękania w warstwach podbudowy AC WMS, zaobserwowano także spękania innego rodzaju. Wystąpiły sporadycznie spękania w podbudowie zasadniczej z kruszywa niezwiązanego (rys. 1 i 2) i w podbudowie pomocniczej z kruszywa stabilizowanego cementem. Można było zaobserwować także spękania gruntu w pasie dzielącym (rys. 3 i 4), jak i skarpy oraz podłoża rodzimego poza nasypem.

Rys.1. Spękanie LTC, przebieg poniżej podbudowy asfaltowej

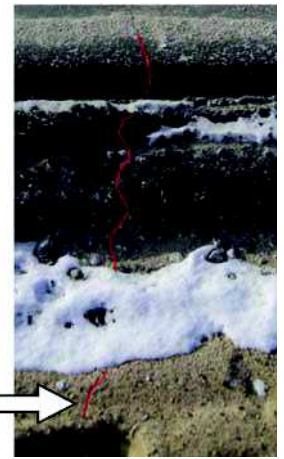
Rys. 4. Spękanie LTC, powiększenie rys. 3, czerwona linia odwzorowuje przebieg spękania

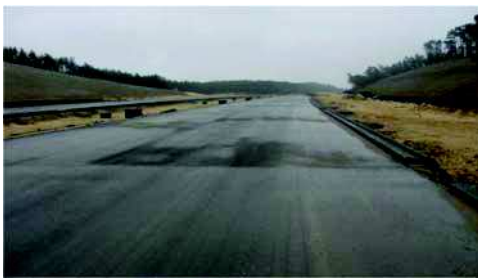
Na podstawie wizualnej oceny stanu powierzchni podbudowy stwierdzono powierzchniowe niejednorodności, objawiające się zmiennością w wyglądzie i strukturze powierzchni w kierunku poprzecznym i podłużnym. Stwierdzono ponadto różnorodną otwartość struktury mieszanki (fot. 5–8).

Należy stwierdzić także, że część spękań poprzecznych poza spoinami technologicznymi występowała na wyraźnej granicy w wyglądzie i strukturze powierzchni podbudowy asfaltowej. Prawdopodobnie występowało to w miejscu wydłużonego przestoju rozkładarki lub wbudowaniu wystudzonej mieszanki (fot. 5, 9 i 10).

Fot. 5. Niejednorodność powierzchni podbudowy asfaltowej

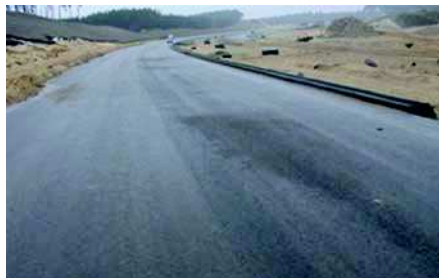
Fot. 6. Niejednorodność powierzchni podbudowy asfaltowej

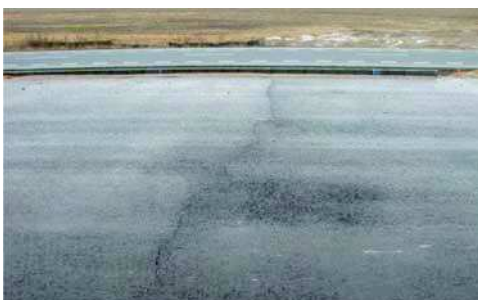
Fot. 7. Niejednorodność powierzchni podbudowy asfaltowej

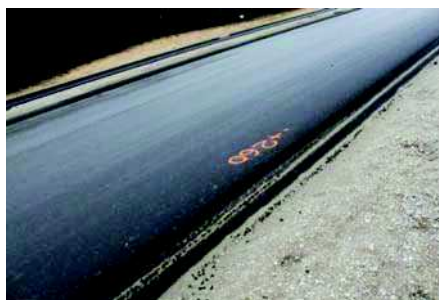
W kierunku poprzecznym pojawiały się miejsca ze strukturą bardziej otwartą, w których obserwowano wyraźnie pojedyncze ziarna obtoczonego kruszywa, jak i miejsca z mniej otwartą strukturą powierzchni, w których mieszanka stanowiła całość (fot. 8). Niejednorodności pojawiały się przy krawędziach, odpowiadającym skrajom rozkładarki, jak i w obszarze środka przejścia rozkładarki.

Fot. 8. Jednorodność powierzchni podbudowy asfaltowej

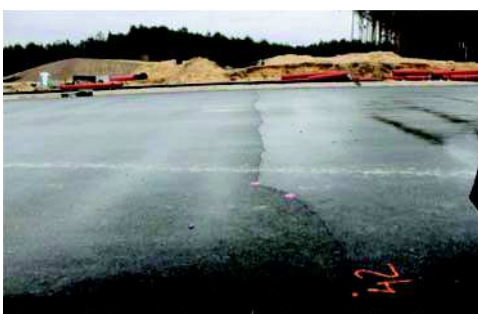
Fot. 9. Niejednorodność powierzchni podbudowy asfaltowej, spękanie na granicy zmiany struktury

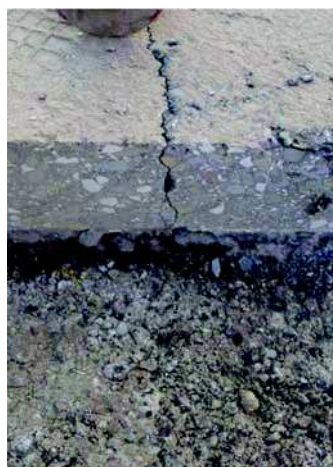
Odkrywki o wymiarach około 100 × 50 cm wykonywano poprzez kolejne usuwanie każdej warstwy konstrukcji nawierzchni, aby ocenić propagację spękania (fot. 11 i 12).

Fot. 11. Propagacja spękania przez podbudowę AC WMS widoczna w warstwie kruszywa łamanego

6. W spękaniach występujących w spoinach technologicznych *JLTC* stwierdzono brak lepiszcza używanego do uszczelnienia połączenia. Świadczy to o tym, że warstwa była dobudowywana bez prawidłowego połączenia z wcześniej wykonaną warstwą asfaltową (fot. 11 i 14).

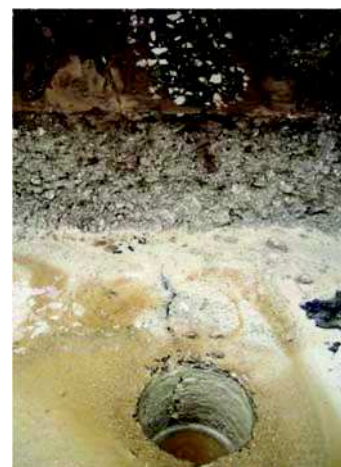
Fot. 12. Propagacja spękania przez podbudowę AC WMS oraz przez warstwę kruszywa łamanego jest widoczna w warstwie związanej cementem

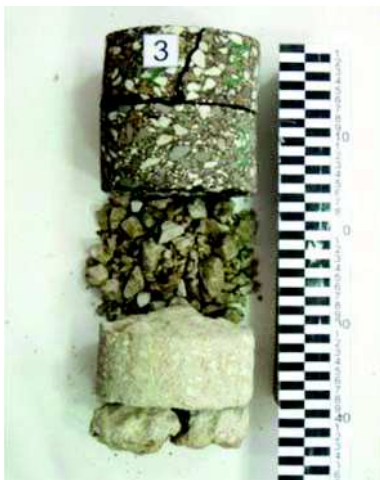
Fot. 13. Spękanie propaguje tylko w górnej warstwie AC WMS

7. W kilku spękaniach, w spoinach technologicznych *JLTC*, stwierdzono nacięcia warstwy dolnej wykonane piłą, powstałe przy obcinaniu krawędzi warstwy górnej (fot. 13). Nacięcia te mogły inicjować spękanie termiczne tworząc efekt „karbu” i koncentracji naprężeń w strefie nacięcia.

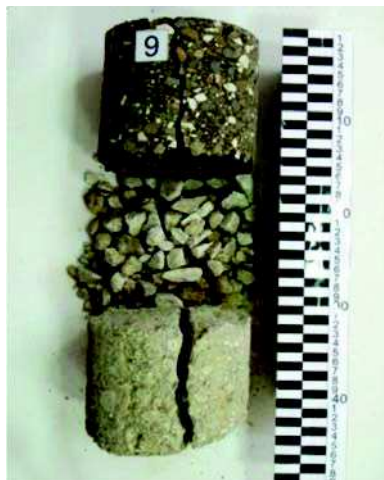
Fot. 14. Spękanie propaguje przez całą konstrukcję nawierzchni

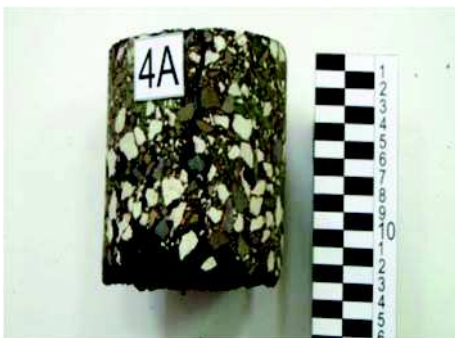
Fot. 16. Spękanie propaguje częściowo i zanika w warstwie dolnej

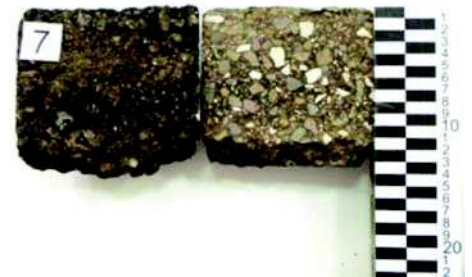
Fot. 18. Brak uszczelnienia połączenia technologicznego
