Wiesława Chodkowska

Stary Ratusz w Olsztynie, czyli historia w dokumentach i budowlu

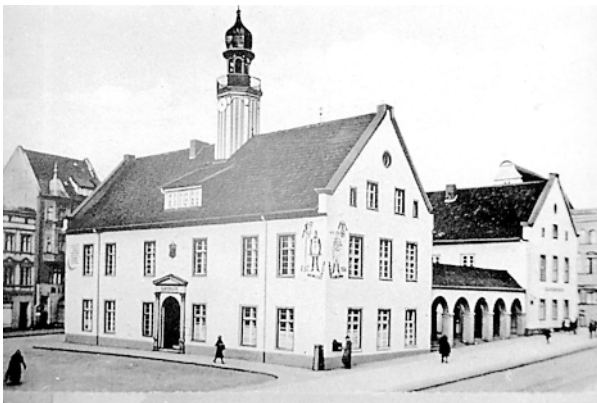
Olsztyn, Stary Ratusz, stan z 1942 r. przed pożarem. Repr. za: J. Sikorski, Stary Ratusz w Olsztynie na tle dziejów miasta, Olsztyn 1999

Po modernizacji elewacji ratusza w latach 1930. na II kondygnacji elewacji wschodniej w miejscu blend z klasycystycznej fazy znajdują się już dwa okna, licząc od strony prawej¹¹. Trzy okna na tej kondygnacji pojawiły się dopiero w latach 1940., o czym świadczą fotografie z lat 1930 i 1942¹².

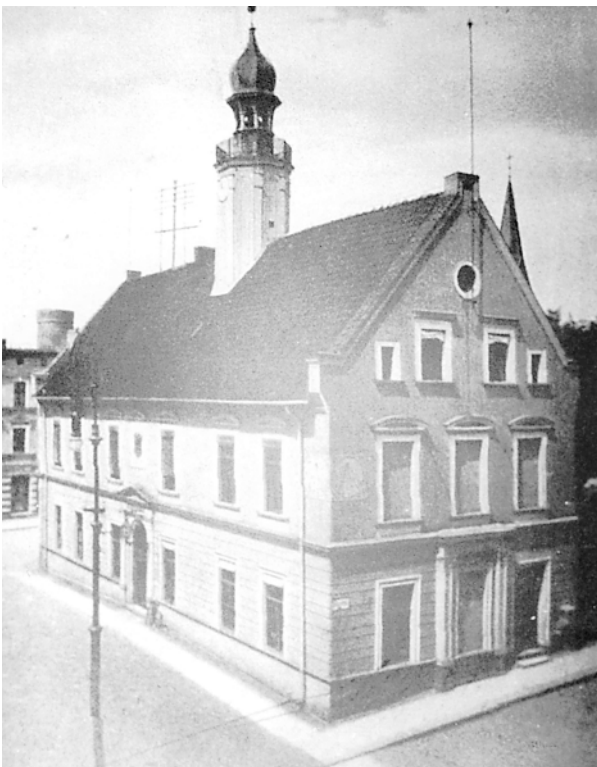
Olsztyn, Stary Ratusz, widok na elewację pd-wsch. z wystrojem klasycystycznym wykonanym w 1849 r. Repr. za: J. Sikorski, tamże

w 1881 r., a Stary Ratusz zyskał nową, klasycystyczną elewację: otwory okienne zwieńczyły naczółki oparte na odcinkowym łuku. Naczółki te uformowano przez wykucie lica gotyckiej ściany i wmurowanie cegły maszynowej ułożonej główkami. Otwory okienne przemurowano i obramiono opaskami. Na wysokości parteru elewację podzielili horyzontalnie pasma boniowań wykute w gotyckim licu cegły. Dodatkowo silny akcent horyzontalny uzyskano przez wmurowanie w licu ściany pasma gzymsu kordonowego odcinającego parter od piętra. Podczas prac konserwatorskich zachowano w elewacji relikty gzymsu. W taki sam sposób dodatkowe pasmo gzymsu utworzone zostało na wysokości parapetów okien przyziemia.

Główne wejście w elewacji południowej akcentował portal, który był zwieńczony trójkątnym tympanonem przechodzącym w gzyms kordonowy.

W elewacji wschodniej na poziomie drugiej kondygnacji wykonano trzy blendy obramione opaskami, nawiązującymi do dekoracji okna w elewacji południowej. W ten sposób całość zyskała klasycystyczną kompozycję elewacji. W tym czasie w miejscu dawnego portalu na osi (wejścia dla rajców) wykonano ryzalit z blendą w obramieniu naśladującym portal. Po stronie prawej portalu (w miejscu dawnego wejścia dla straży miejskiej) pozostawiono drzwi, ale o wystroju klasycystycznym. Użyto cegły maszynowej o wymiarach: 250/120/65 mm.

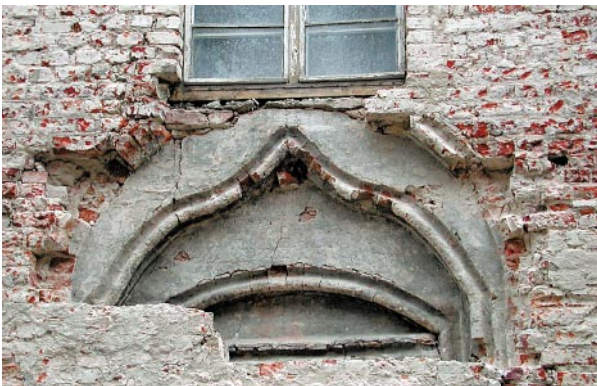
Olsztyn, Stary Ratusz, elewacja wschodnia, po usunięciu zamurowania ukazało się zwiercienie portalu z cegły kształtki w „ośli grzbiet”. Stan z sierpnia 2002 r. Fot. K. Sobaczewski

Spod zamurowania cegłą odsłonięty został tynkowany portal o potrójnym uskoju z cegły kształtki tworzącej w zwieńczeniu łuki w „ośli grzbiet”. Nadproże portalu tynkowane na pobiale i barwione w kolorze szaro-niebieskim. Glify portalu uskokowe z cegły kształtki. Po bokach portalu znajdowały się dwa niższe otwory, zwieńczone naczółkami z cegły kształtki uformowanej w „ośle grzbiety” i pod nimi, łuki koszowe. Powierzchnie między łukami pokryte tynkiem.

W trakcie prac konserwatorskich w 2003 r. prowadzono badania uzupełniające, podczas których ustalono: otwór lewy okienny w obramieniu z cegły kształtki. Otwór prawy, drzwiowy, prowadził do pomieszczenia straży miejskiej, o której wspominały źródła historyczne⁷.

Elewację wschodnią pokazano całą w cegle bez ukrywania pod tynkiem współczesnych uzupełnień. Brakujące fragmenty lasek uzupełniono cegłą

kształtką, nawiązując do fragmentów zachowanych. W polach tynkowanych nadproży uzupełniono brakujący tynk. Po prawej stronie portalu głównego odtworzono dawne wejście dla straży miejskiej.

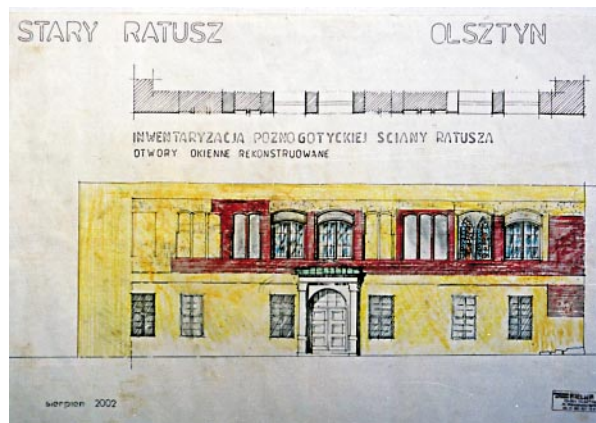
Olsztyn, Stary Ratusz, elewacja południowa, próba rekonstrukcji, w której proponowano ukazanie w formie odkrytki odsłoniętego wystroju, przy czym pozostałe elewacje pokrywałby tynk. Rysunek wykonał Dariusz Chodkowski, wrzesień 2002 r. Fot. W. Chodkowska

Na podstawie zachowanych dużych partii średniowiecznej elewacji można było odtworzyć sposób opracowania całej elewacji piętra. Elewacja artykułowana była dwiema parami okien i dwiema parami tynkowanych blend, podwójnej i potrójnej. Pomiędzy otworami i pomiędzy blendami znajdowały się słupki o szerokości (dwie cegły) ok. 60 cm, których krawędzie wykończone były cegłą kształtką. Węgarki okien murowane były z cegły fazowanej o łuku odcinkowym. Powierzchnia blend i węgarków okiennych pokryta była tynkiem w kolorze szaro-niebieskim.

Wytyczne konserwatorskie przyjęte w 2002 r. zakładały ekspozycję elewacji w cegle na wysokości piętra, odtworzenie rytmu otworów okiennych i blend. Brakujące fragmenty laskowania ceglano-otworów i blend oraz nadproży należało uzupełnić. Z uwagi na duży stopień zniszczenia elewacji parteru, głównie boniowaniem, zalecono pokrycie ścian cienką warstwą tynku. W formie odkrywek w tynku wnioskowano ukazanie fragmentów łuku w „ośli grzbiet” i fragmenty otworów okiennych należących do hali targowej. Należało zachować istniejący portal klasycystyczny, po przebadaniu warstw kolorystycznych przywrócić pierwotny kolor. Wnioskowano, by pionowym odcięciem biegnącym przez wysokość elewacji odciąć część późnogotycką od dostawionej w XVIII w. ściany elewacji zachodniej, którą należało pokryć tynkiem i pomalować w kolorze cegły. Pokrycie tynkiem elewacji zachodniej tłumaczono, z konserwatorskiego punktu widzenia, jako odcięcie nowożytniej części budynku, która została dobudowana i murowana od początku pod tynk. Tynk

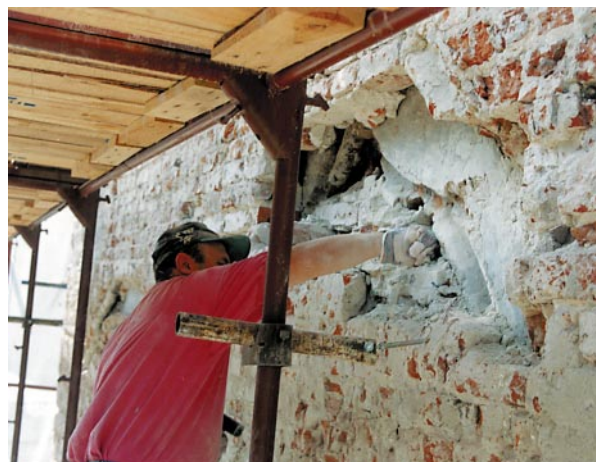
Olsztyn, Stary Ratusz, elewacja wschodnia w trakcie odsłonięcia portalu. Stan z sierpnia 2002 r. Fot. W. Chodkowska

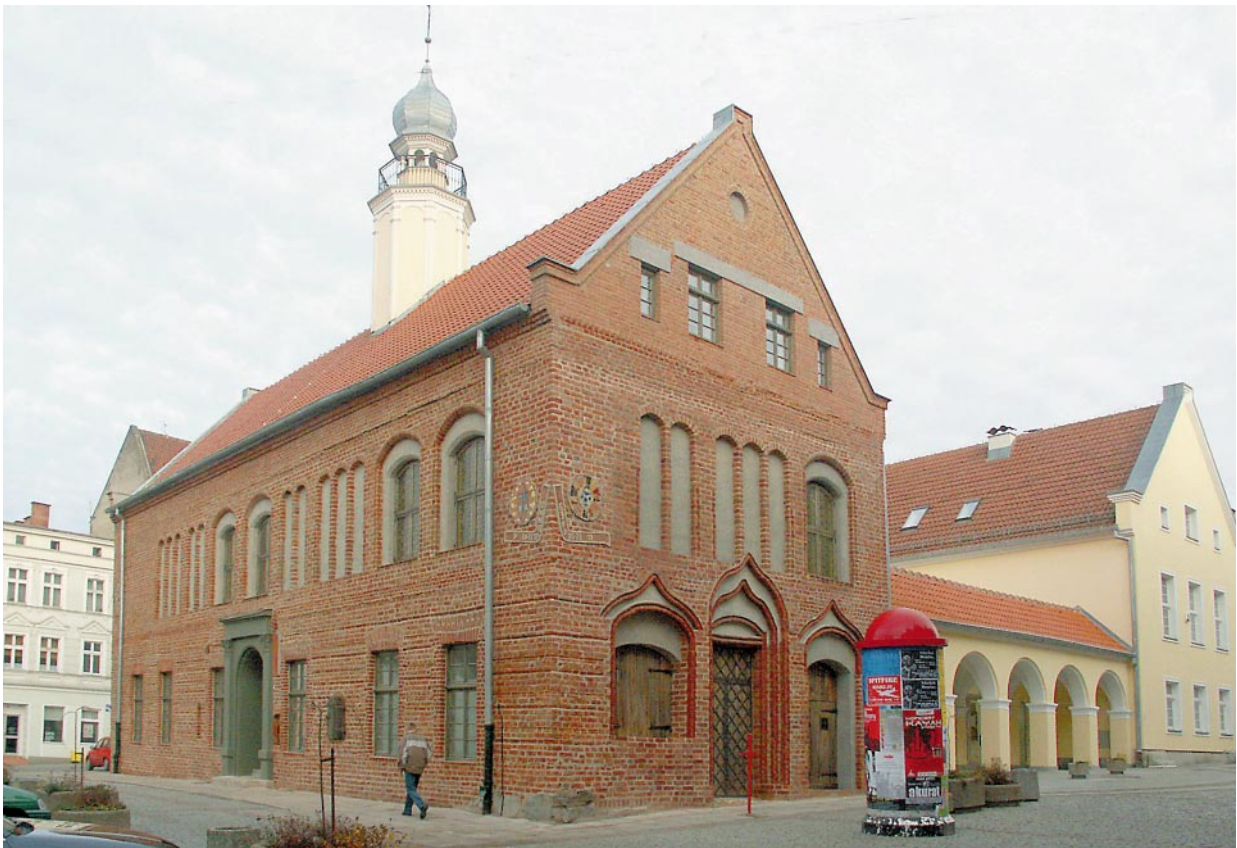
Olsztyn, Stary Ratusz, widok na elewację południowo-wschodnią po zakończeniu prac konserwatorskich prowadzonych przez firmę Konserwatorską Piotr Biało, Zabytki Malarstwa, Rzeźby Architektury Spółka z o.o. Kraków. Stan z 15 listopada 2003 r. Fot. K. Sobaczewski

Nowe ustalenia do całej bryły zakładały: pokazanie w cegle wszystkich trzech elewacji, w tym dostawionej w poł. XVIII w. elewacji zachodniej, bez pokrywania tynkiem partii zniszczonych w XIX w. przez bonie, naczółki okienne, gzymsy. Konserwatorzy uzasadniali taką decyzję odbiorem wizualnym bryły jako całości pod jednym dachem. Kolejne fazy w kształtowaniu bryły budynku miały być czytelne w nietynkowanych elewacjach w postaci wielkości użytej cegły, wątków gotyckiego i nowożytnego, w sposobie opracowania fugi: nowożytna cofnięta i płaska, gotycka wysunięta, podcięta od dołu.

Na drugiej kondygnacji elewacji wschodniej, w oparciu o zachowany prawy węgierek, zrekonstruowano otwór okienny. W oparciu o ten otwór okienny, w nawiązaniu do fryzu dekoracyjnego drugiej kondygnacji – elewacji południowej, wykonano fryz – z zachowaniem zasady (patrząc od prawej do lewej) otwór okienny – słupek szerokości na dwie cegły – blenda potrójna – słupek szerokości na dwie cegły – blenda podwójna, dołączając się do zachowanego fragmentu oryginalnej ściany gotyckiej. W tym miejscu ściana była wielokrotnie przebudowywana, fragmenty cegły gotyckiej zachowały się tylko na krawędziach ściany.

Lico cegły na całej wysokości elewacji oczyszczono, uzupełniono ubytki lub flekowano, uzupełniono fugi, scalono kolorystycznie, poddano zabiegom konserwatorskim.

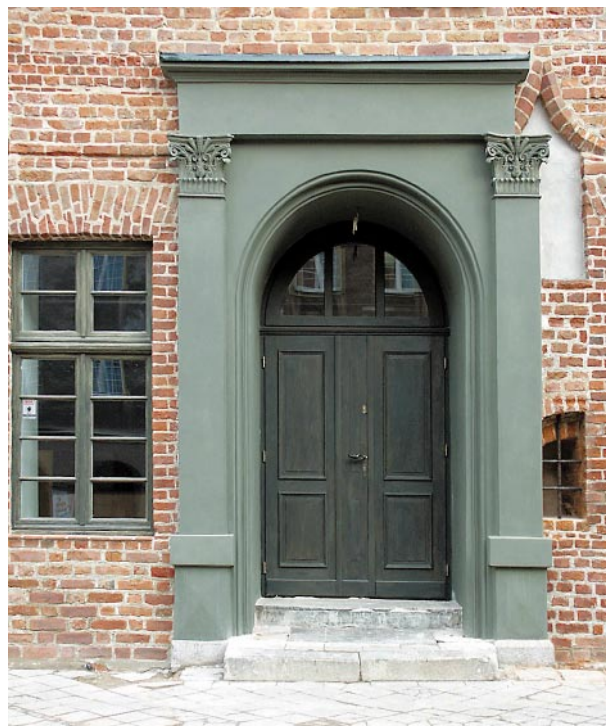
Olsztyn, Stary Ratusz, widok na elewację południową, portal klasycystyczny, widoczna zachowana ostrołukowa blenda i otwór okienny do dawnej hali. Stan po zakończeniu prac konserwatorskich prowadzonych przez firmę Konserwatorską Piotr Biało, Zabytki Malarstwa, Rzeźby Architektury Spółka z o.o. Kraków. Stan z 15 listopada 2003 r. Fot. K. Sobaczewski

W elewacji południowej wyeksponowano gotycką blendę ukrytą pod prawym kapitelem portalu. W tym celu usunięto relikw gzymsu kordonowego z okresu klasycystycznego tworzący trójkątny tympanon, który wchodził w światło gotyckiego okna. W odtworzonych oknach gotyckich wykonano stolarkę okienną w kształcie odcinkowego nadproża, szkloną witrażowym szkłem gomółkowym. Ze względów konstrukcyjnych (funkcjonujący już magazyn książek) zamurowano od strony wnętrza dwa otwory okienne, a od strony zewnętrznej umieszczono w nich szklone gomółkami ramy okienne.
