Zagrożenia osuwiskowe na trasie budowy drogi ekspresowej S-7 na odcinku Lubień–Naprawa (Karpaty fliszowe)

Landslides hazard in the construction of the expressway S-7 on the Lubień–Naprawa section (Flysč Carpathians). *Prz. Geol.*, 67: 388–396; doi: 10.7306/2019.33

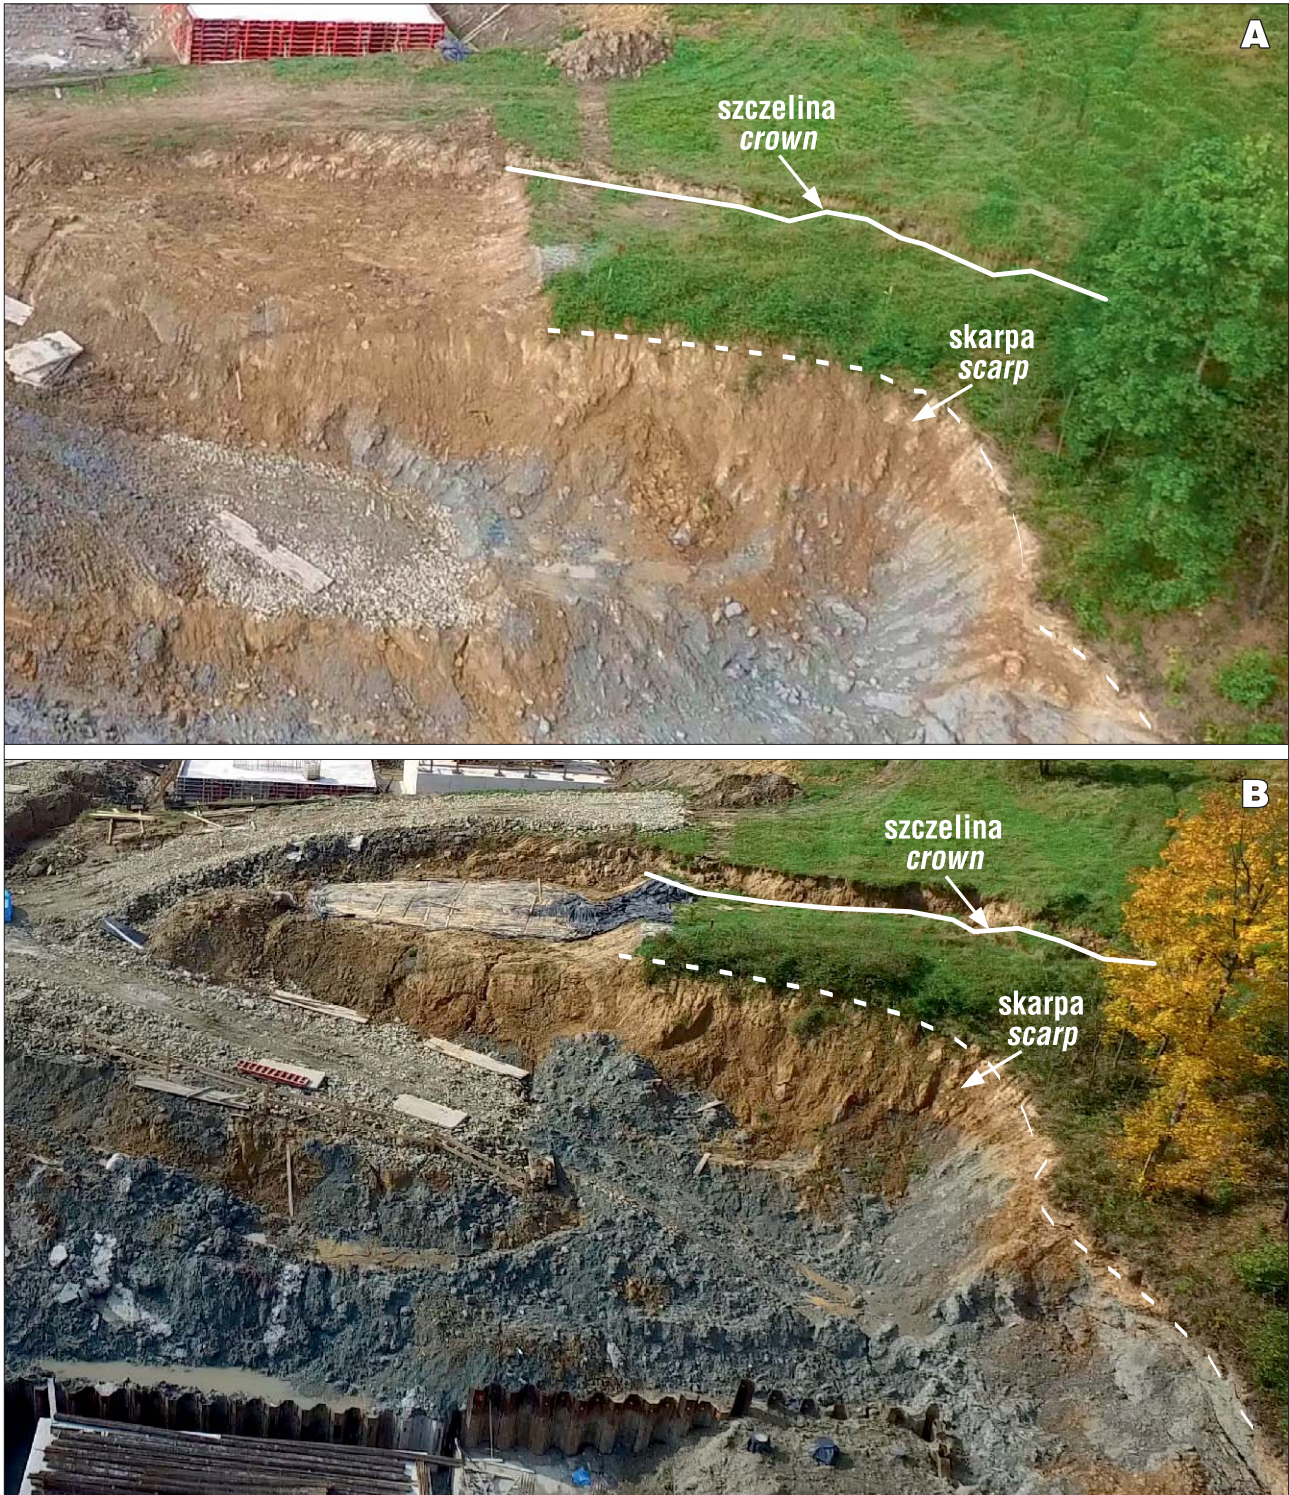
Ryc. 4. Aktywna część osuwiska w rejonie budowanej drogi ekspresowej S-7 w Lubnie: **A** – 26.08.2017 r.; **B** – 30.09.2017 r. Fot. S. Jurczak

Fig. 4. Active part of the landslide in the construction of the expressway S-7 in Lubień: **A** – 26.08.2017; **B** – 30.09.2017 Photo S. Jurczak

inklinometru I-4 (ok. 5 m ponad nim) pojawiła się szczelina długości ok. 50 m o przebiegu N-S (ryc. 2, 4). Przekształciła się ona w skarpe główną osuwiska o zrzucie do 1,5 m. Poniżej skarpy głównej pojawiło się kilka wewnątrzsuwiskowych skarp wtórnych, a powyżej niej utworzyły się szczeliny (ryc. 2, 4).

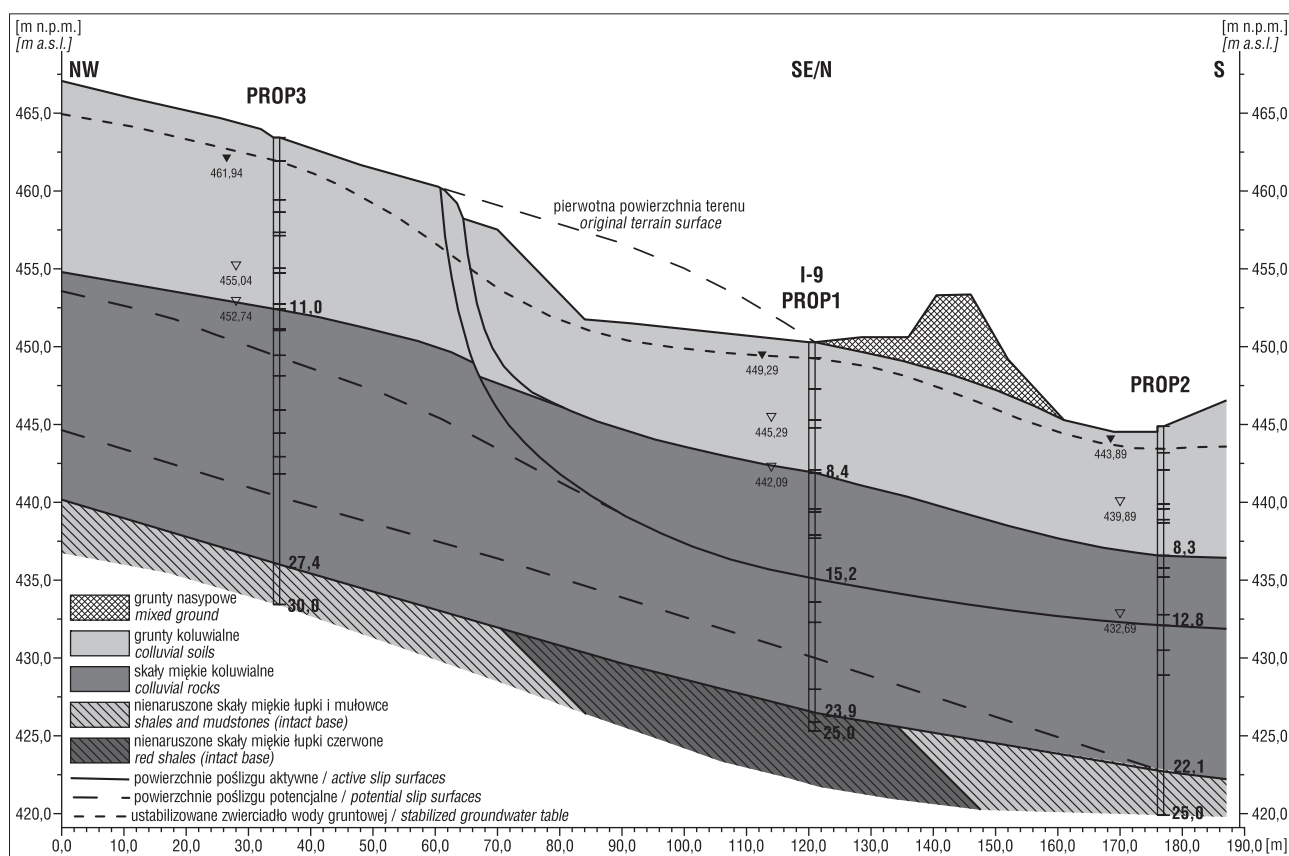
Ryc. 6. Przekrój geologiczno-inżynierski w rejonie drogi S-7 w Lubniu

Fig. 6. Geological-engineering cross-section through the region of the construction of the expressway S-7 in Lublin

Występowanie głębokich zlustrowań potwierdzono (Jurczak i in., 2019) w kolejnych 4 otworach o głębokości 31,5–40,0 m p.p.t. (ryc. 6). Rzędne stwierdzonych zlustrowań korelowały się z rzędnymi zlustrowań nawierconych we wcześniej wykonanych otworach (Wnuk i in., 2018), zwłaszcza z rzędnymi wychyleń kolumny inklinometrycznej w inklinometrach I-4 oraz I-9 (ryc. 3, 5). Zlustrowania występowały najgłębiej w otworze O-1 (27,5 m p.p.t.) i w otworze O-3 (26,1 m p.p.t.). Najniższe rzędne aktywnych stref poślizgu znajdowały się w otworach O-2 (24,5 m p.p.t.) oraz O-4 (22,4 m p.p.t.).

W profilach otworów występuje zróżnicowanie utworów koluwalnych, których miąższość wynosi od 4 do 10 m (ryc. 6). Górna partia koluwiów składa się z gruntów średnio zwięzłych i bardzo spoistych, wykształconych jako gliny i ropy z domieszką okruchów łupków i piaskowców. Poniżej gruntów spoistych w koluwiach tych występują mocno spękane łupki z przewarstwieniami mułowców

i piaskowców o zmiennym upadzie oraz szczelinowatości (ryc. 6). Wyraźnie zaznaczają się w nich poziome i niskokątowe zlustrowania. W koluwiach osuwiskowych występują pakiety skalne, spękane i zrotowane względem siebie. Poniżej najniższej powierzchni poślizgu (22,4 m) materiał rdzeniowy jest niezaburzony, jego uławicenie jest regularne.

wał śladów przemieszczeń (ryc. 6). Powyżej, stwierdzono w nim wyraźne zaburzenia w ułożeniu warstw. Obserwowano fragmenty pokruszonej strzałki kalcytowej. Obserwacje te wskazują, że do głębokości 21,5 m p.p.t.
