# Przejawy zagrożenia oraz efektu zabezpieczenia zabytkowego szybu Górsko Kopalni Soli Wieliczka w wynikach pomiarów geodezyjnych

Symptoms of threats and the effect of securing of the “Wieliczka” Salt Mine’s historic shaft “Górsko” in geodetic survey results

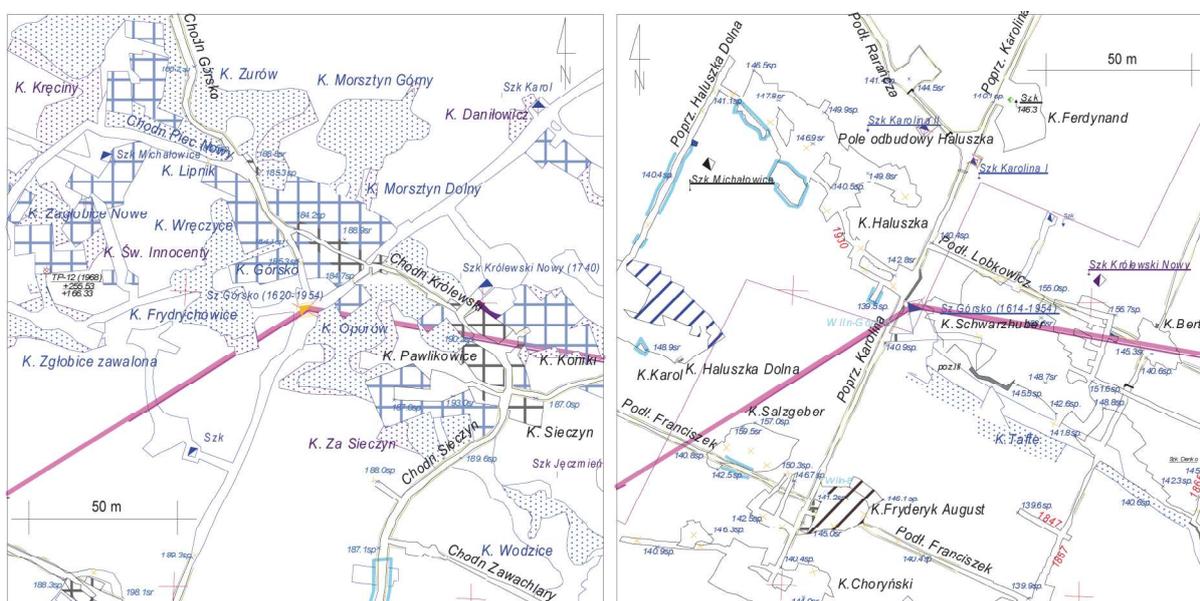
Szyb Górsko o eliptycznym przekroju tarczy o wymiarach 2,2 m na 4,5 m został zgłębniony do głębokości 24 m w obudowie murowej, niżej, do IV poziomu na głębokości 177,6 m, szyb w obudowie drewnianej ma prostokątny przekrój tarczy. Wyrobiska w okolicy szybu na poziomach I i II n pokazano na rysunku 1.

Rys. 1. Wyrobiska poziomu I i II n kopalni soli Wieliczka (Dział Mierniczy KS Wieliczka)

Fig. 1. Level I and II n excavations of the Wieliczka Salt Mine (Wieliczka Salt Mine Measurement Department)

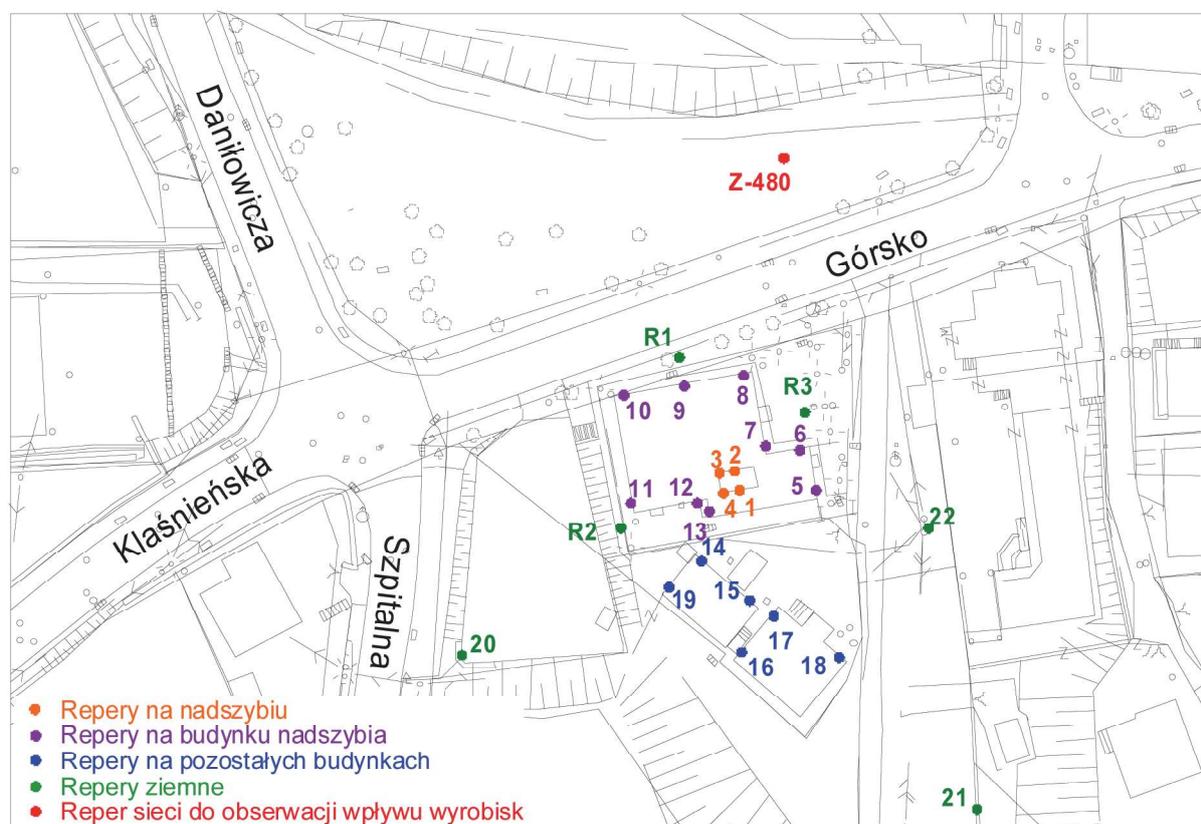
Niezwłocznie po stwierdzeniu uszkodzeń budynku nadszybia szybu Górsko Kopalnia rozpoczęła pomiary przemieszczeń powierzchni. Po założeniu znaków pomiarowych na budynku nadszybia i budynkach sąsiadujących oraz reperów ziemnych w ciągu kilku dni rejestrowano szybko narastające osiadania terenu. Systematyczne, okresowe pomiary wysokości reperów prowadzono początkowo codziennie, później co kilka dni. Rozmieszczenie znaków pomiarowych przedstawiono na rysunku 2.

Rys. 2. Rozmieszczenie znaków pomiarowych sieci lokalnej dla obserwacji przemieszczeń pionowych w rejonie szybu Górsko (wg szkiców Działu Mierniczego KS Wieliczka)

Fig. 2. Arrangement of local network measurement signs for vertical displacement observations in the area of Górsko shaft (according to sketches of the Wieliczka Salt Mine Measurement Department)

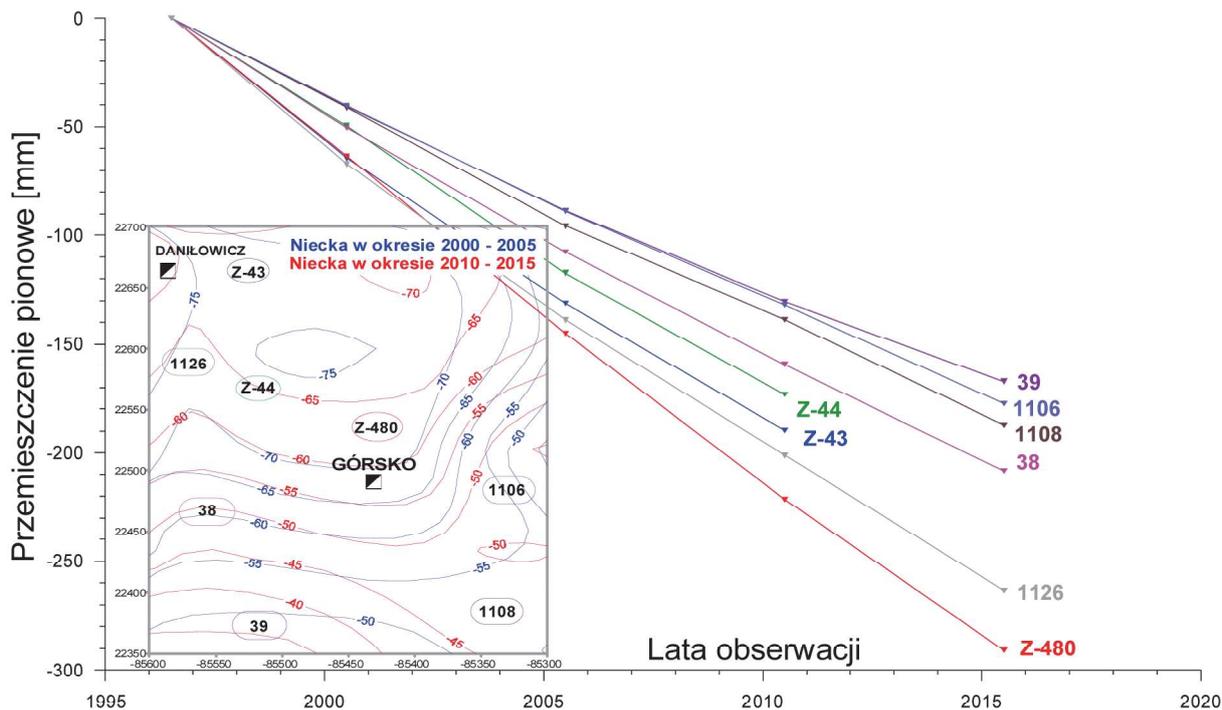
Kopalnia prowadzi pomiary geodezyjne sieci punktów rozproszonych i linii pomiarowych, rozmieszczonych na byłym terenie górniczym, metodą niwelacji precyzyjnej. W okresach 5-letnich obliczane są obniżenia reperów wywołane zaciskaniem się wyrobisk i określana jest niekiedy obniżenia na powierzchni terenu. Dzięki pomiarom znane jest osiadanie poszczególnych reperów w okresie wieloletnim. Pomiary sieci lokalnej prowadzone metodą niwelacji precyzyjnej były każdorazowo dowiązywane do reperu sieci do obserwacji wpływu zaciskania wyrobisk. Na początku prowadzenia pomiarów punktem dowiązania był reper Z-44, następnie Z-43, a obecnie Z-480, położony najbliżej szybu Górsko. Rozmieszczenie reperów w rejonie szybu Górsko, w tym punktów nawiązania, oraz rozkład przemieszczeń pionowych w okresach 2000–2005 i 2010–2015, a także osiadanie reperów w okresie 1996–2015 przedstawiono na rysunku 3.

Wszystkie repery obniżają się z malejącą prędkością. Prędkości obniżeń reperów nawiązania Z-43 i Z-44 są po-

Rys. 3. Obniżenia reperów w rejonie szybu Górsko oraz ich lokalizacja na tle niecek osiadań 2000 – 2005 i 2010 – 2015  
 Fig. 3. Subsidence of benchmarks in the area of the Górsko shaft and their location at the background of subsidence basins of 2000 - 2005 and 2010 - 2015

dobne. Prędkość przemieszczania się reperu Z-480 jest o 3-4 mm/rok większa. I tak:

Reper nawiązania	2000 – 2005	2005 – 2010	2010 – 2015
Z-44	-13,6 mm/rok	-11,1 mm/rok	---
Z-43	-13,4 mm/rok	-11,7 mm/rok	---
Z-480	-16,3 mm/rok	-15,3 mm/rok	-13,9 mm/rok

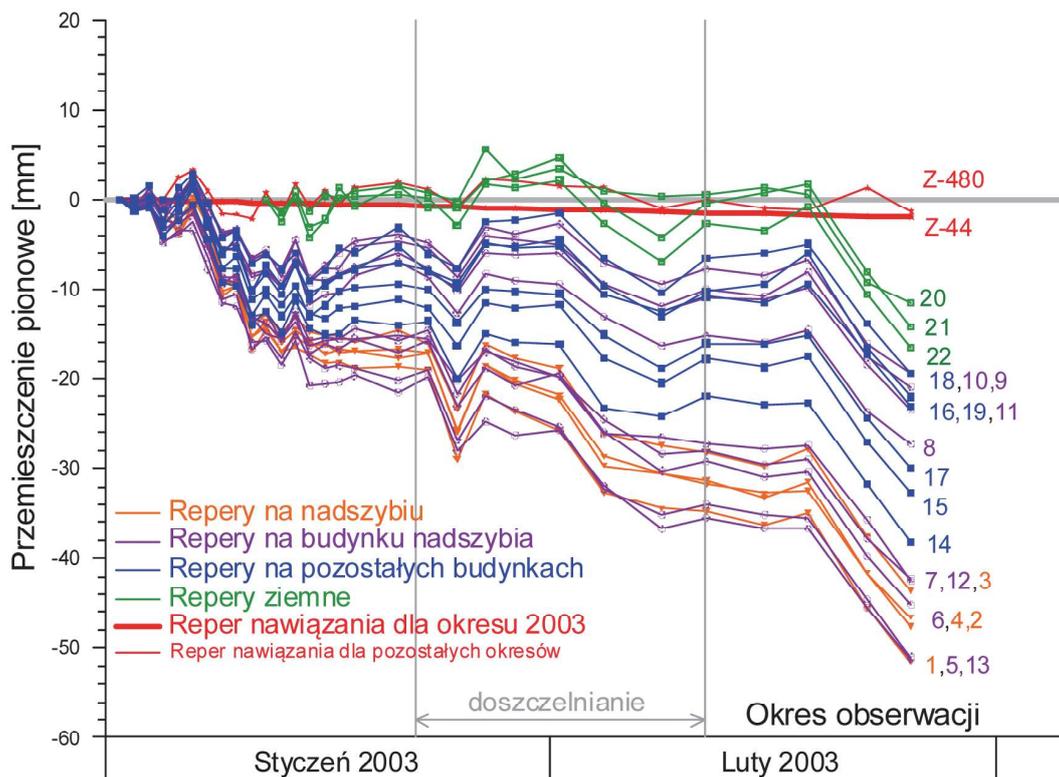
Rys. 4. Obniżenia znaków obserwacyjnych sieci lokalnej w okresie styczeń – luty 2003  
 Fig. 4. Subsidence of the observation marks of the local network in the period January - February 2003

Wartości przemieszczeń pionowych skorygowano o poprawki na zmieniającą się w czasie wysokość punktów nawiązania. Obniżenia punktów pomiarowych przedstawiono na rysunkach 4–6, wyróżniając kolorami: znaki na obudowie szybu – kolorem pomarańczowym, na budynku nadszybia – kolorem fioletowym, na sąsiednich budynkach – kolorem niebieskim, repery ziemne – kolorem zielonym.

W pierwszym okresie (01 – 02.2003) przeprowadzono 30 obserwacji niwelacyjnych w odstępach co 1–4 dni. Pomiary dowiązywano do reperu ziemnego Z-44. W dniach 21.01 – 10.02.2003 prowadzono prace doszczelniające głowicę szybu. Ten okres intensywności przemieszczeń trwał 55 dni. Był to okres szybko narastających w czasie przemieszczeń (rys. 4).

Maksymalne obniżenia w tym okresie wystąpiły w strefie obudowy szybu Górsko i na ścianach budynku nadszybia, mniejsze na sąsiednich budynkach, a najmniejsze w oddaleniu od zabudowy. Maksymalną średnią prędkość obniżeń w dwumiesięcznym okresie pomiarów zaobserwowano na punkcie 1. Osiągnęła ona wartość -349 mm/rok (-51,6 mm/55 dni), a na punkcie 20, założonym w narożu parkingu -78 mm/rok (-11,5 mm/55 dni). Prędkości obniżeń w tym okresie były więc znacznie większe od przemieszczeń pionowych wynikających z wpływu wyrobisk na powierzchnię terenu, średnio -13,6 mm/rok. Wszystkie punkty obserwacyjne obniżały się z większą prędkością niż reper nawiązania.

Ze względu na stwierdzenie uszkodzeń budynku nadszybia wskazujących na nieszczelność szybu Górsko w styczniu i lutym 2003 roku przeprowadzono likwidację prawdopodobnych rozluźnień i ewentualnych wymięć w pobliżu ścian szybu dwoma pierścieniami otworów wiertniczych, przez które zatłaczano poliuretan. Pustki w rurze szybowej zlikwidowano spoiwem mineralno-cementowym Teksil oraz pianą mineralno-cementową Durafoan (Lasoń 2003).

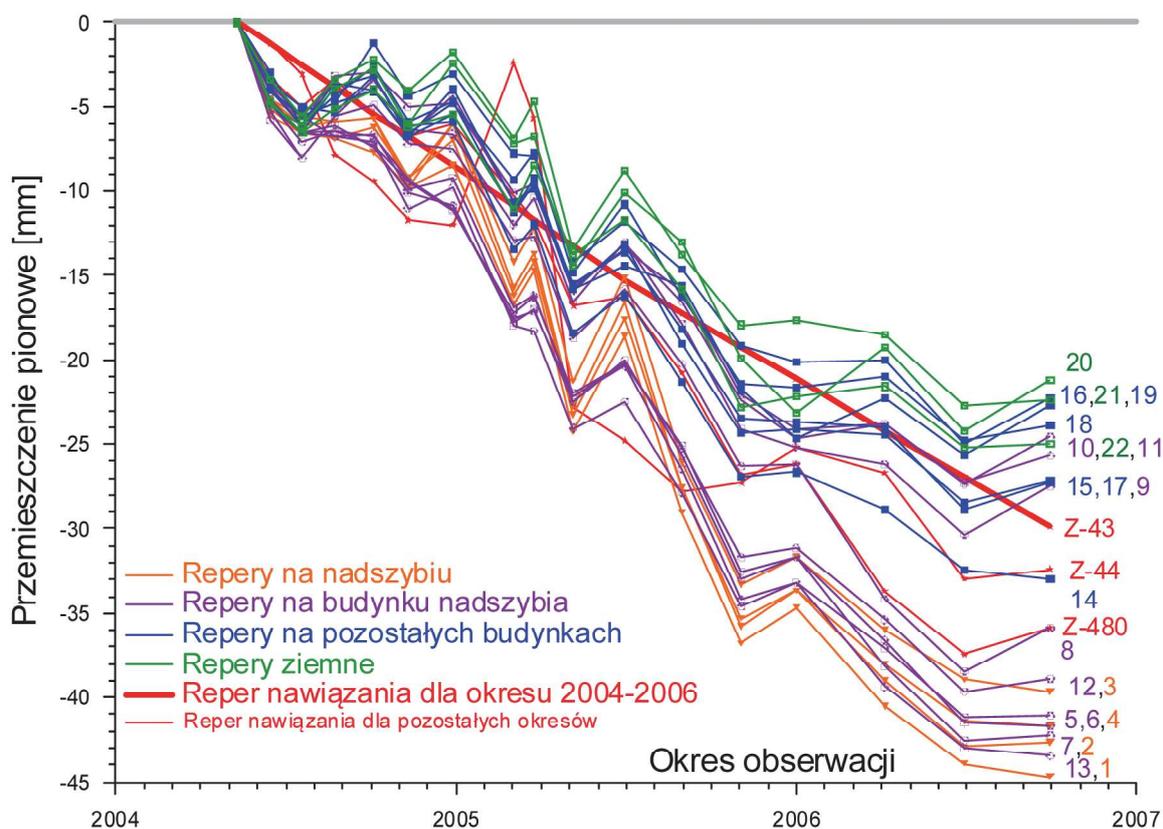
W drugim okresie (2004 – 2006) przeprowadzono 17 obserwacji niwelacyjnych w odstępach od 1 do 3 miesięcy (rys. 5). Pomiary dowiązywano do reperu ziemnego Z-43. Ten okres intensywności przemieszczeń trwał 2 lata i 4 miesiące (2,39 roku). W okresie tym nie wykonywano prac zabezpieczających.

Punkty obserwacyjne na obudowie szybu obniżyły się w tym okresie o 40 - 45 mm, maksymalnie ze średnimi prędkościami -18,7 mm/rok i -16,6 mm/rok. Punkty ziemne osiadły w tym czasie o 20 mm do 22 mm, z prędkościami ok. -8,4 mm/rok. Należy zaznaczyć, że punkt dowiązania sieci obserwacyjnej w tym okresie (Z-43) obniżał się z prędkością -12,5 mm/rok. Część punktów pomiarowych, głównie na obudowie szybu i budynku nadszybia, obniżała się z prędkością większą niż reper nawiązania, ale tempo osiadania punktów bardziej oddalonych od szybu było mniejsze.

Rys. 5. Obniżenia znaków obserwacyjnych sieci lokalnej w okresie 2004 – 2006

Fig. 5. Subsidence of the observation marks of the local network in the period 2004 - 2006

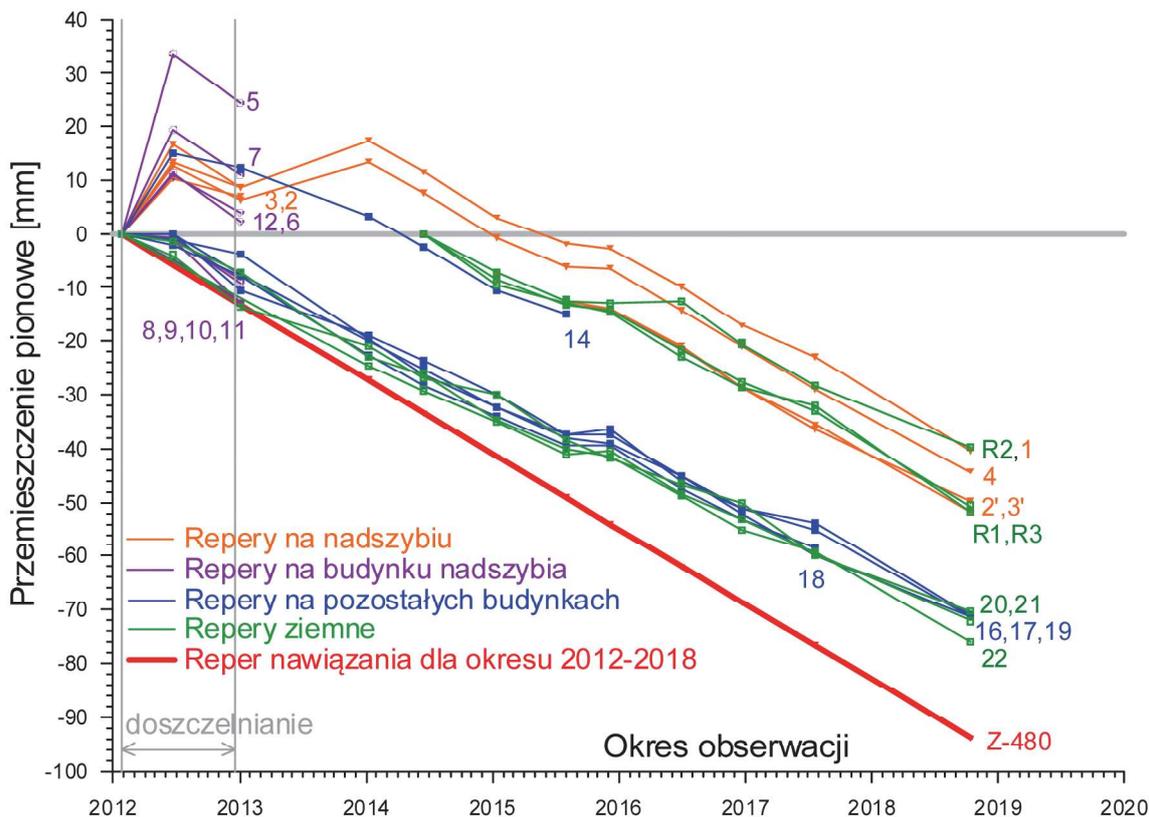
W trzecim okresie (2012 – 2018) przeprowadzono 12 obserwacji niwelacyjnych w odstępach co 4 – 15 miesięcy. Pomiary dowiązywano do reperu ziemnego Z-480. W dniach 23.01 – 18.12.2012 prowadzono prace uszczelniające szyb. Ten okres intensywności przemieszczeń trwał 6 lat i 9 miesięcy (rys. 6).

W 2012 roku przeprowadzono cementację dwóch pierścieni otworów wywierconych wokół szybu z przyłożeniem ciśnienia technologicznego, które prawdopodobnie były przyczyną początkowego wypiętrzania punktów pomiarowych na obudowie szybu i budynku nadszybia. Pomijając te wypiętrzenia, wszystkie punkty przemieszczają się ze średnią prędkością w przedziale od -10,4 do -11,3 mm/rok. Wynika z tego, że rejon szybu Górsko obniża się z prędkością mniejszą niż wynikałoby to z oddziaływania wyrobisk. Różnica ta jest niewielka i wynosi maksymalnie 1,2 mm/rok.

Przyczyną zjawisk obserwowanych w wynikach pomiarów niwelacyjnych było zaciskanie pustek w otoczeniu szybu, powstałych prawdopodobnie przez wymycie cząstek gruntu z powierzchni przez wody opadowe i z utworów czwartorzędowych przez wody gruntowe. Przeprowadzona analiza wskazuje, że przeprowadzone w latach 2003 i 2012 prace zabezpieczające doprowadziły do uspokojenia ruchu terenu

Rys. 6. Obniżenia znaków obserwacyjnych sieci lokalnej w okresie 2012 – 2018

Fig. 6. Subsidence of the observation marks of the local network in the period 2012 - 2018

w rejonie szybu Górsko (Kortas, Brudnik 2019). Początkowe prędkości obniżeń przekraczające 300 mm/rok spadły do 13 mm/rok, czyli wartości odpowiadającej oddziaływaniu wyrobisk górniczych na powierzchnię terenu w tym rejonie. Zatem można uznać, że przeprowadzone prace iniekcyjne w rejonie szybu Górsko zabezpieczyły teren przed skutkami szkodliwych zjawisk powstałych przed 2003 rokiem.

W 2012 roku przeprowadzono kompleksowe prace cementacyjne, mające na celu likwidację dopływu wód powierzchniowych przez szyb i jego otoczenie do wyrobisk kopalni. Wykonano 83 otwory doszczelniające w dwóch pierścieniach otaczających szyb oraz trzy otwory kontrolne w tarczy szybu. Otworami doszczelniającymi wprowadzono zaczyn iniekcyjny sporządzony z zastosowaniem wody wodociągowej i cementu, odpowiedniego do agresywnego środowiska gruntowego. Iniekcję wykonano w 4 strefach iniekcyjnych przy właściwym dla danej strefy ciśnieniu. Ogółem wprowadzono

ponad 300 m<sup>3</sup> zaczynu (Parchanowicz, Kokot 2011, Kokot i in. 2012).
