Maciej Martyna*, Roman Martyna

Możliwości i ograniczenia magnetycznej metody MRT badania stanu technicznego lin stalowych w czasie ich eksploatacji na urządzeniach dźwignicowych

Possibilities and limitations of the magnetic MRT method for investigating the technical condition of wire ropes during their service life

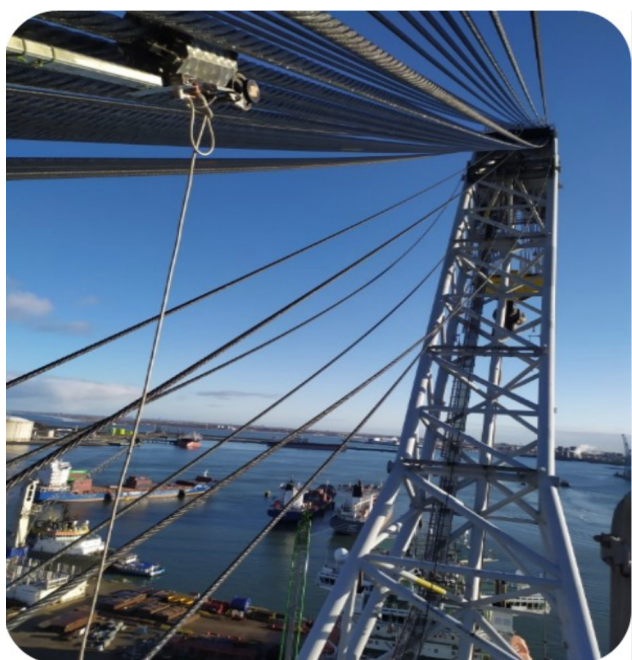
Rys. 1.2. Inspekcja MRT liny wysięgnika w systemie wielokrążkowym, dźwigu 5000T.

Fig. 1.2. MRT Inspection of boom wire rope in multi-fall system, 5000T Crane

Szeroko pojęta metoda MRT (Magnetic Rope Testing) jak i urządzenia do jej implementacji są już znane od dziesięcioleci [15], jednak stosowanie tej metody w przemyśle dźwignicowym (Rys.1.1 i Rys.1.2) można uznać jako

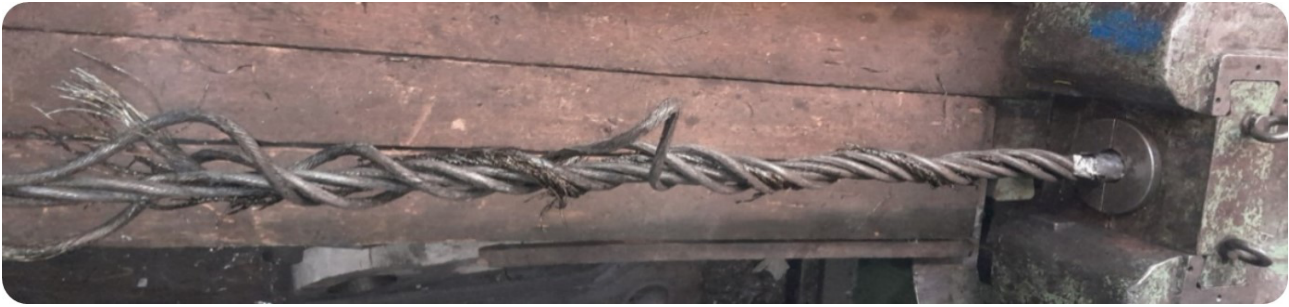
Rys. 3.1. Inspekcja MRT liny wysięgnika w systemie wielokrążkowym, dźwigu 5000T.

Fig. 3.1. MRT Inspection of boom wire rope in multi-fall system, 5000T Crane

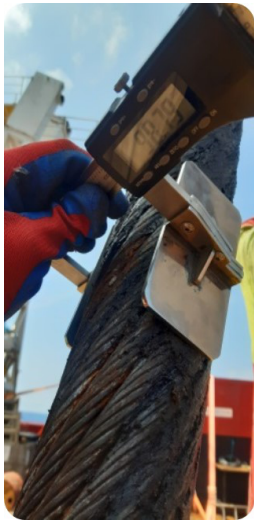
Rys. 3.2. Pomiar średnicy.
Fig. 3.2. Diameter readings

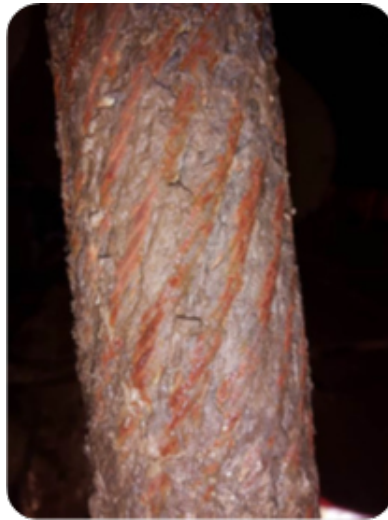
Rys. 3.3. Korozja zewnętrzna.
Fig. 3.3. External corrosion

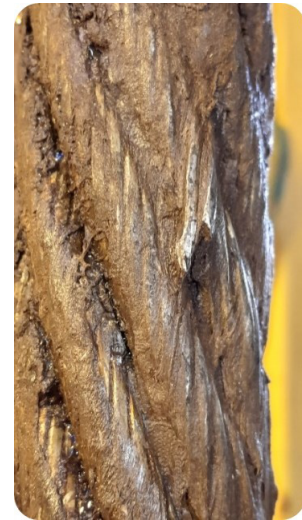
Rys. 3.4. Pęknięte druty.
Fig. 3.4. Broken wires

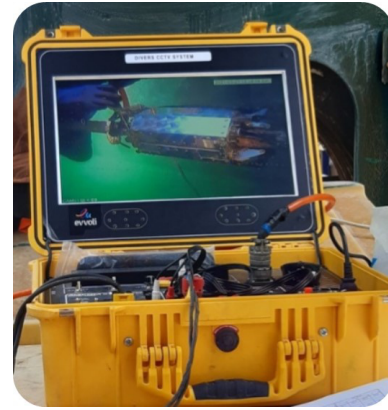
Rys. 3.6. Pierwsza na świecie inspekcja MRT lin pracujących pod wodą.
Fig. 3.6. World's first MRT inspection of ropes working underwater.

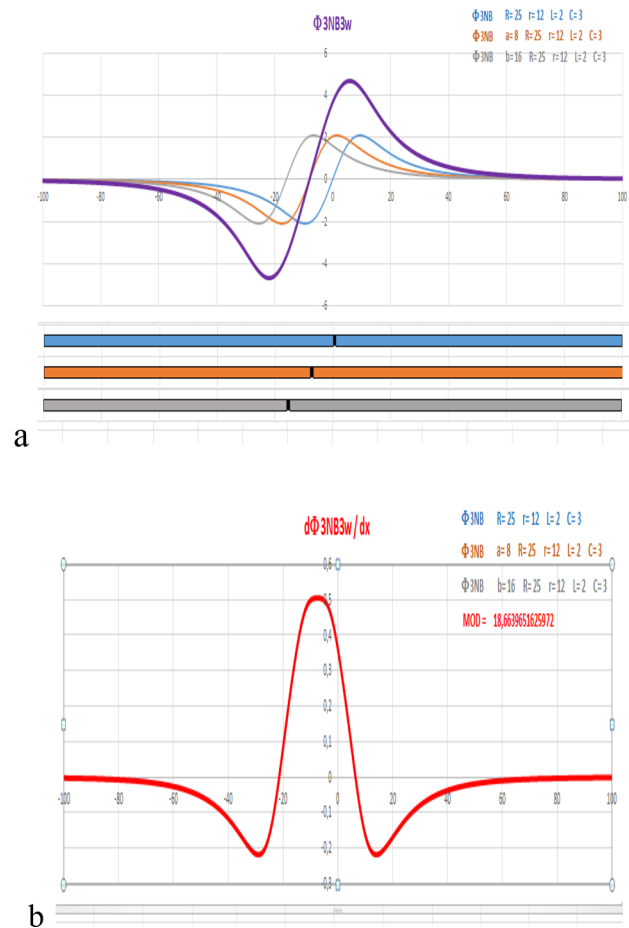
Rys. 3.7. Superpozycja sygnałów MFL od trzech przerwanych drutów zlokalizowanych w odległości a=8 i b=16mm od pierwszego. Amplituda sygnału +0,51mV.

Fig. 3.7. WSuperposition of MFL signals from three broken wires located at a=8 and b=16mm from the first one. Signal amplitude +0.51mV

Model matematyczny [10] dla metody MFL rozwijany jest w Laboratorium LRM od ponad 40 lat. Aktualny poziom jego zaawansowania pozwala badać wpływ parametrów uszkodzeń i czujników na przebieg i wartość uzyskiwanych impulsów diagnostycznych. Przykładowy efekt symulacji wpływu tych parametrów dla najtrudniejszego problemu dla badań magnetycznych lin – zagęszczenia uszkodzeń przedstawiono na Rys.3.7 – 3.9.

Jak przedstawiono na Rys.3.7 do Rys.3.9 wyniki badań magnetycznych MRT trzech przerwanych drutów na odcinku zagęszczenia są różne i zależą od odległości między uszkodzeniami, mimo że powodują to samo osłabienie liny.

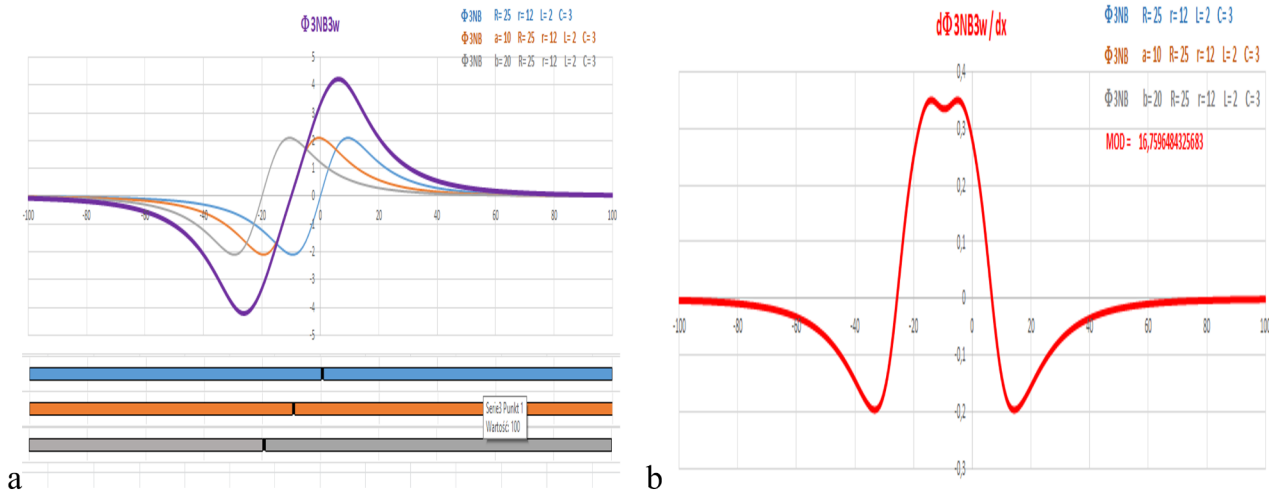
Rys. 3.8. Superpozycja sygnałów MFL od trzech przerwanych drutów zlokalizowanych w odległości $a=10$ i $b=20$ mm od pierwszego. Amplituda sygnału $+0,35$ mV.

Fig. 3.8. Superposition of MFL signals from three broken wires located at $a=10$ and $b=20$ mm from the first one. Signal amplitude $+0.35$ mV

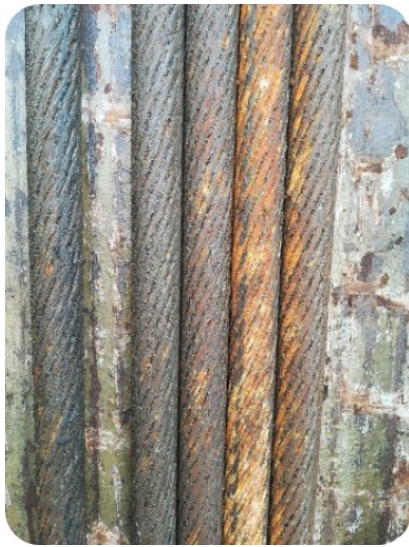
Rys. 4.2. Inspekcja wizualna.

Fig. 4.2. Visual inspection.

Ostatnia z przeprowadzonych inspekcji odbyła się na kilka tygodni przed zaistnieniem incydentu. Jak widać na wykresach MRT przyrost amplitud wskazań jest bardzo, znaczący. Z badań wizualnych VT (Rys. 4.2) również wynikało pogorszenie się stanu technicznego tego odcinka liny, korozja zewnętrzna była widoczna, jednak nie w stopniu budzącym znaczące obawy. Klient nie był przygotowany do natychmiastowej wymiany eksploatowanej liny.

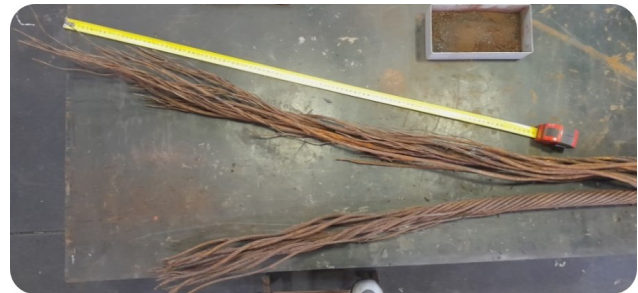
Rys. 4.3. Lina 40mm w miejscu przerwania.

Fig. 4.3. 40mm wire rope in fracture spot.

Dzięki bardzo dobrej współpracy z klientem, a także jego chęci do uzyskania wiedzy na temat przyczyn powstania zdarzenia, Laboratorium LRM-NDE udało się uzyskać odcinek liny, wraz z jednym przerwany końcem do dalszych badań laboratoryjnych (Rys. 4.3 i Rys. 4.4).

W zewnętrznej warstwie drutów (warstwa #3) liny, druty popękały w odległości około 60cm, z typowymi przełomami zmęzeniowymi. Druty warstw wewnętrznych #1 i #2 popękały praktycznie w jednym miejscu na dystansie około 3-4cm. Siedmiodrutowa splotka rdzeniowa była kompletnie zdegradowana jeszcze przed wystąpieniem rozerwania liny.

Opisując genezę powstania zdarzenia, można stwierdzić, że szybki przyrost pęknięć zmęzeniowych warstwy zewnętrznej liny doprowadził do przekroczenia wytrzymałości pozostałego przekroju liny w stosunku do unoszonego ciężaru, co spowodowało raptowne przerwanie pozostałych drutów w warstwach liny w jednym miejscu.

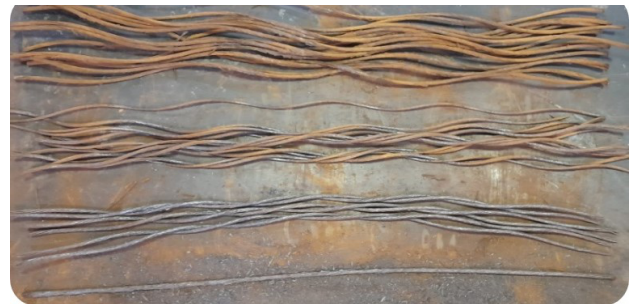
Rys. 4.4. Sekcja #2 liny po rozpleceniu.

Fig. 4.4. Wire rope sample #2 after disassemble.

Dla sekcji #2 oględziny przyniosły zaskakujące wyniki. Należy założyć, że badana lina w przerwanej sekcji, jak i w odcinku oddalonym o 1,5-2,5m od przerwania, lina pracowała w takich samych warunkach, była poddawana takim samym obciążeniom. Jednak ilość przerwanych drutów dla jednometrowej sekcji #2 wyniosła 5, wszystkie w warstwach wewnętrznych, z czego jeden to drut centralny, a 4 pozostałe zostały wykryte w jednej splotce warstwy nr 2.
