**BADANIE ZUŻYCIA WYBRANYCH ELEMENTÓW
OKRĘTOWYCH ŚREDNIOOBROTOWYCH
SILNIKÓW O ZAPŁONIE SAMOCZYNNYM
ZASILANYCH PALIWAMI POZOSTAŁOŚCIOWYMI**

**WEAR INVESTIGATIONS OF SELECTED ELEMENTS
OF MEDIUM SPEED DIESEL ENGINES FEEDED WITH
RESIDUAL FUELS**

Badaniami objęto silniki 6AL20H napędu prądnic na statkach morskich. Są to silniki 4-suwowe o zapłonie samoczynnym, rzędowe, nienawrotne chłodzone wodą, z bezpośrednim wtryskiem paliwa, doładowane za pomocą turbosprężarki i chłodzeniem powietrza doładowującego. Silniki wyposażone są w tłoki

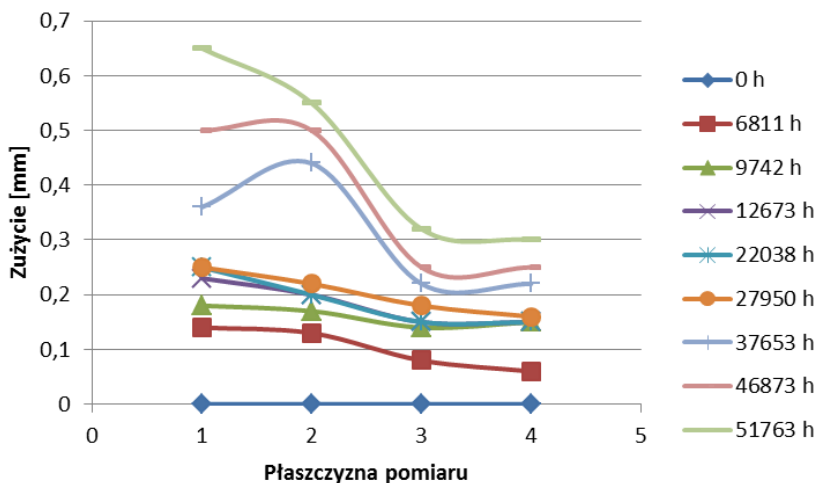
Wyniki pomiarów zużycia w dwóch płaszczyznach wzdłuż osi tulei i w 4 płaszczyznach prostopadłych do osi, w zależności od miary ich eksploatacji (czasu pracy), przedstawiono na **Rys. 1**. Maksymalne zużycie pojawia się w górnej części, w obszarze styku pierwszego pierścienia uszczelniającego z gładzią cylindra w ZZ tłoka, a wynosi 0,0124 mm/1000 h pracy.

Rys. 1. Wykres warstwowy zużycia ścianki przykładowej tulei cylindrowej silnika w kierunku $D - R$ (dziób – rufa) a) i w kierunku $L - P$ (lewa burta – prawa burta) b)

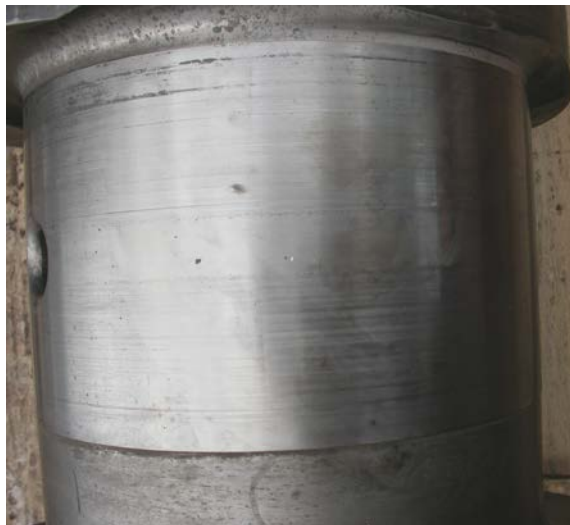
Zużycie ścierne stwierdzono także na czopach wału korbowego skutkujące potrzebą ich szlifowania lub jego wymianą (**Rys. 2**). Czopy korbowe posiadały błędy kołowości, a czopy główne były porysowane i bruzdowane przez zanieczyszczenia. Oceny stanu czopów dokonano za pomocą pomiarów geometrycznych. Dodatkowo wykonano pomiary estymat amplitudowych przyspieszeń

Rys. 2. Nadmiernie zużyty czop wału korbowego – widoczne rysy i bruzdy oraz stwierdzono błędy niekołowości

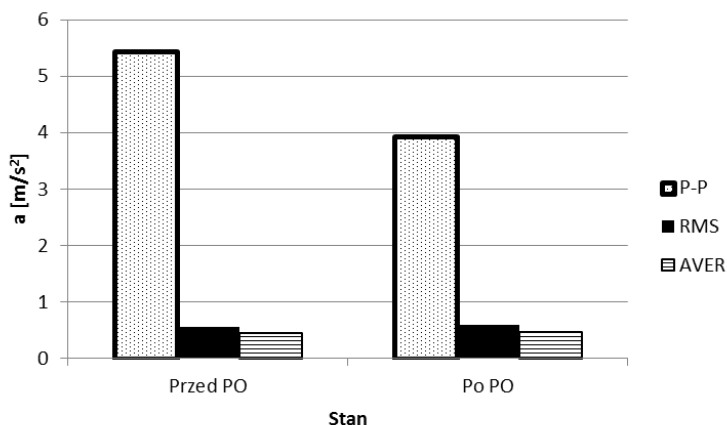
drgań [L. 12] na wysokości wału korbowego przed i po obsłudze okresowej kapitalnej przy tym samym obciążeniu (Rys. 3).

Rys. 3. Wartości estymat amplitudowych przyspieszeń drgań na wysokości wału korbowego przed i po przeglądzie okresowym

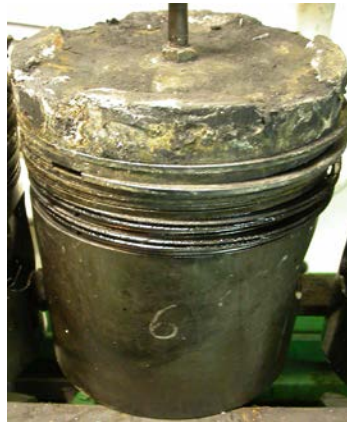
Przykład tłoka silnika pokrytego dużą ilością osadów pokazano na **Rys. 4**. Badania mas i obrazów osadów na elementach układu zasilania przedstawiono w pracach [L. 3, 4, 5].

Rys. 4. Osady na tłoku stwierdzone w czasie przeglądu okresowego silnika

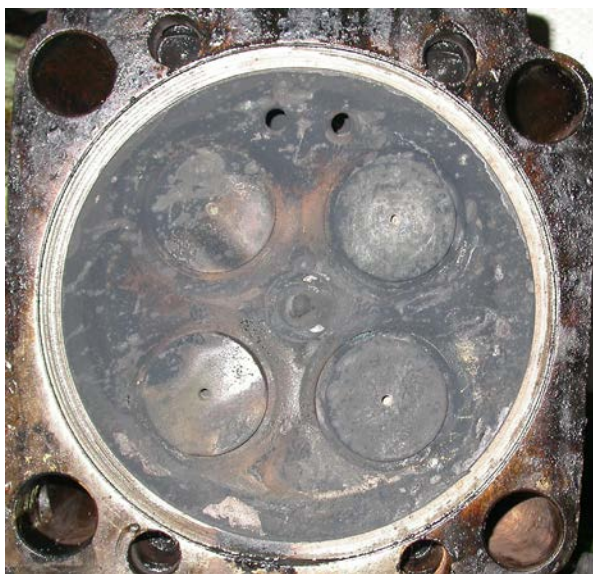
Na **Rys. 5** przedstawiono widok głowicy cylindrowej zdemontowanej w czasie obsługi okresowej. Z rysunku wynika, że głowica jest pokryta od strony komory spalania zwęglonymi osadami, a pozostałe powierzchnie są pokryte oleistymi pozostałościami. Umieszczony w środku rozpylacz wtryskiwacza jest osłonięty przylegającymi osadami.

Rys. 5. Widok głowicy cylindrowej od strony komory spalania
