Doświadczenia w ograniczeniu skutków wpływu eksploatacji na wyrobiska górnicze

Experience in reducing effects of influence of exploitation on mining excavations

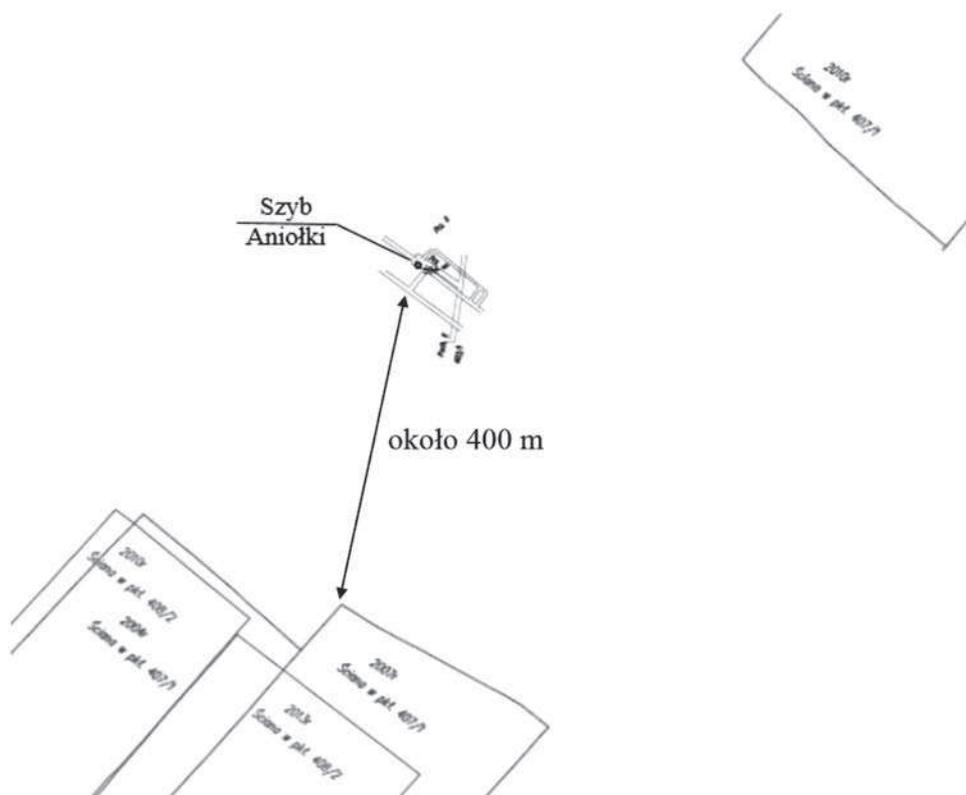
Rys. 1. Przebieg eksploatacji górniczej w rejonie filara ochronnego dla szybu Aniołki prowadzonej w latach 2007÷2013

Fig. 1. Course of mining in the area of protection pillar for „Aniolki” shaft conducted in the

W latach 1956÷2013 w rejonie wyznaczonego filara ochronnego dla szybu Aniołki prowadzona była eksploatacja kilkunastu pokładów węgla systemem ścianowym z zawalaniem stropu zalegających na głębokości od 230 m do 850 m, natomiast w ostatnich dziesięciu latach prowadzono eksploatację pokładów węgla pomiędzy poziomem 650 m a poziomem 850 m w odległości poziomej około 400 m (rys. 1). Eksploatacja ujawniła się w 2012 roku w postaci pęknięć i jednocześnie nieznacznego wybrzuszenia obudowy murowej wlotu szybowego na poziomie 450 m. Pęknięcia wystąpiły po stronie południowo-zachodniej w kierunku wspomnianej wyżej eksploatacji górniczej. Monitoring przedmiotowych pęknięć prowadzono poprzez zabudowę, a następnie obserwację założonych plomb (rys. 2).

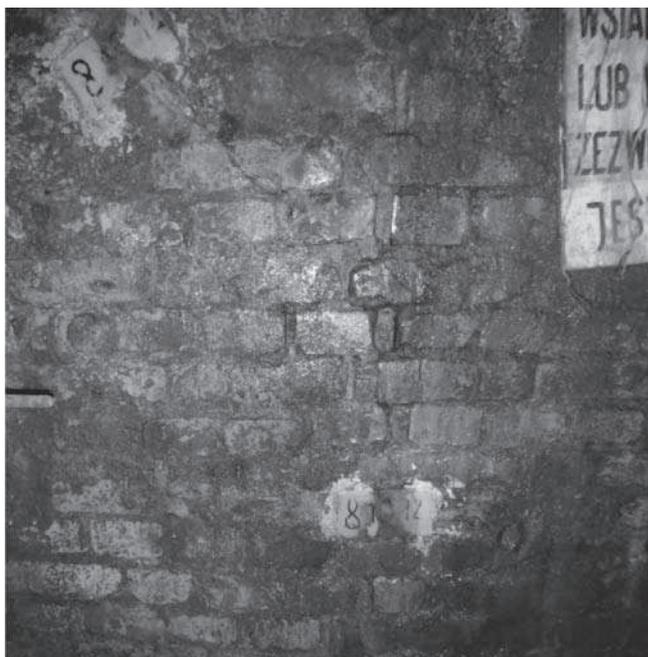
Rys. 2. Widok fragmentu pęknięcia wlotu szybowego szybu Aniolki na poziomie 450 m z założonymi plombami

Fig. 2. View of the part of crack in the Aniolki shaft inlet at the level of 450 m with seals

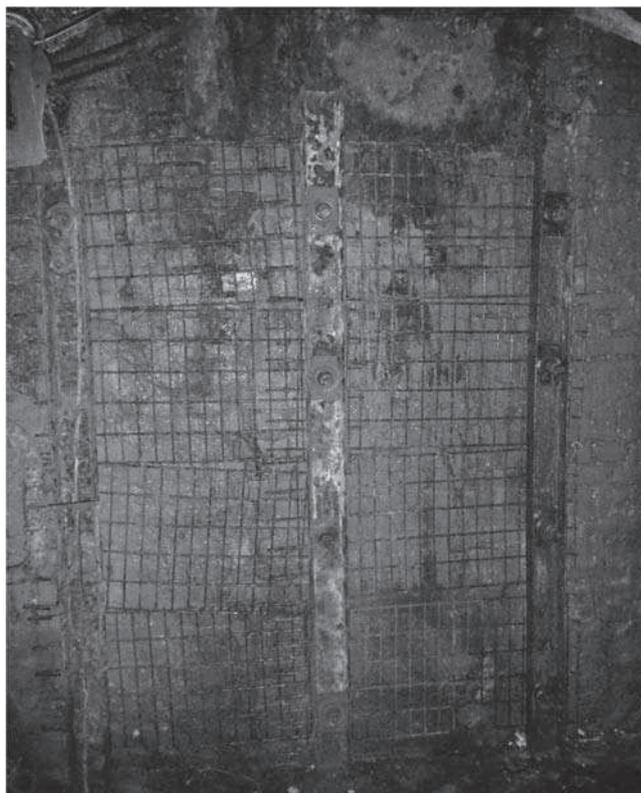
Rys. 3. Widok wstępnego zabezpieczenia uszkodzonego fragmentu wlotu szybowego szybu Aniolki na poziomie 450 m

Fig. 3. View of initial protection of the damage in the Aniolki shaft inlet at the level of 450 m

Kopalnia przystąpiła do naprawy uszkodzonego fragmentu przedmiotowego wlotu szybowego na bazie opracowanego projektu technicznego, którego zakres obejmuje wstępne zabezpieczenie uszkodzonego fragmentu kotwiami stalowymi osadzonymi w górotworze na ładunkach klejowych, które to kotwy poddano następnie zabiegom iniekcyjnym za pomocą

spoiwa cementowo-mineralnego. Kotwy osadzono w górotworze przez ceowniki z otworami, a uszkodzony fragment wlotu dodatkowo zabezpieczono siatkami stalowymi (rys. 3). Kolejny etap naprawy oparto na iniekcji górotworu wokół uszkodzonego wlotu spoiwem mineralnym na bazie cementu przez otwory o długości 7 m. Końcowy etap realizacji przedmiotowego projektu naprawy oparto na zabudowie kotew linowych iniekcyjnych o długości 6 m. Uproszczony schemat naprawy uszkodzonego fragmentu wlotu szybowego przedstawiono na rysunku 4. Na obecnym etapie realizacji projektu kopalnia prowadzi iniekcję górotworu otworami długości 7 m.

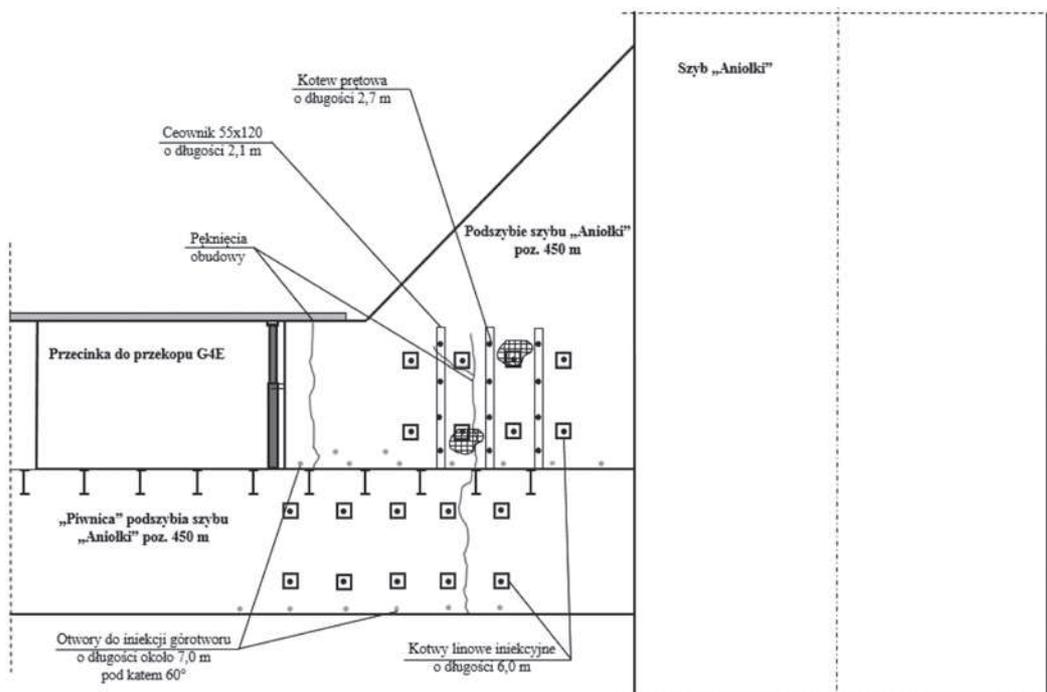
Rys. 4. Docelowy schemat naprawy uszkodzonego fragmentu wlotu szybowego szybu Aniolki na poziomie 450 m

Fig. 4. Final scheme of repair of the damage in the Aniolki shaft inlet at the level of 450 m

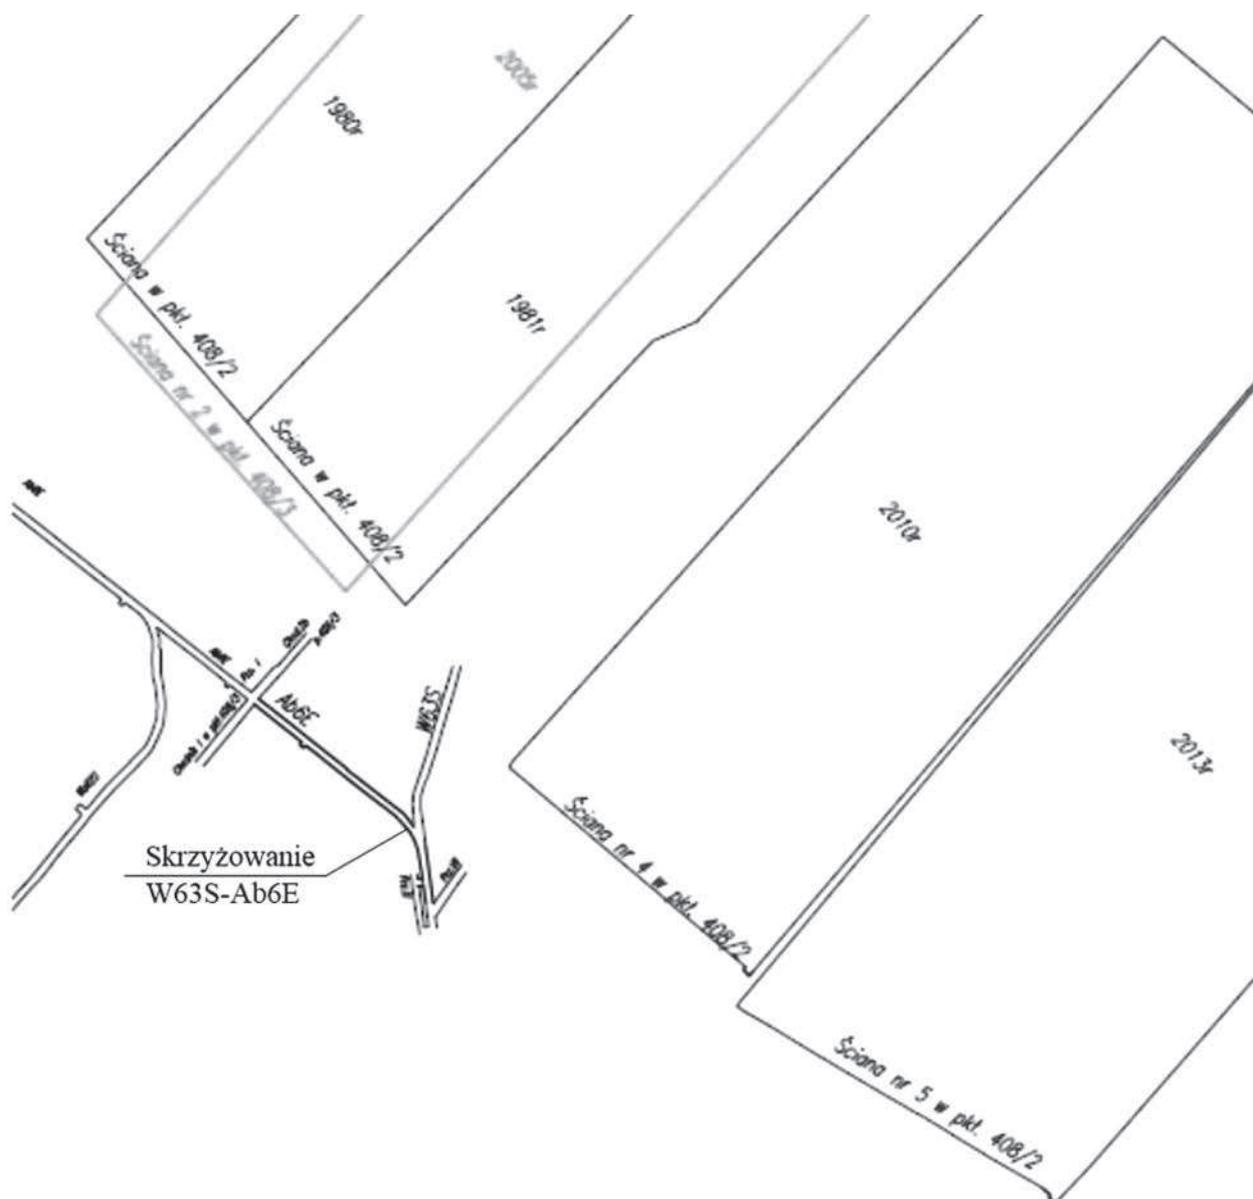
Rys. 5. Przebieg eksploatacji górniczej w rejonie skrzyżowania wytycznej W63S z przekopem Ab6E na poziomie 650 m prowadzonej w latach 1980÷2013

Fig. 5. Course of mining exploitation in the region of junction of main gallery W63S with cross heading Ab6E at the level of 650 m carried out in the years 1980-2013

w postaci „palmy”. W rejonie tym prowadzony jest obecnie transport kołowy przy wykorzystaniu lokomotyw spalinyowych, a w wcześniejszych latach za pomocą lokomotyw elektrycznych. Prowadzona w ostatnich dziesięciu latach eksploatacja pokładów węgla 408/2 i 408/3 objawiła się w postaci zaciskania poziomego wyrobiska oraz deformacji łuków ściany czołowej konstrukcji „palmy”. Eksploatowana część pokładu 408/2 ścianami nr 4 i 5 zalegała poniżej skrzyżowania w najbliższej odległości pionowej wynoszącej około 20 m i w odległości poziomej około 60 m, natomiast ściana w pokładzie 408/3 prowadzona była wyżej w odniesieniu do skrzyżowania około 20 m, a odległość pozioma wynosiła około 70 m (rys. 5). Zdjęcie sytuacyjne przedmiotowego skrzyżowania przedstawiono na rysunku 6, a jego widok na rysunku 7.

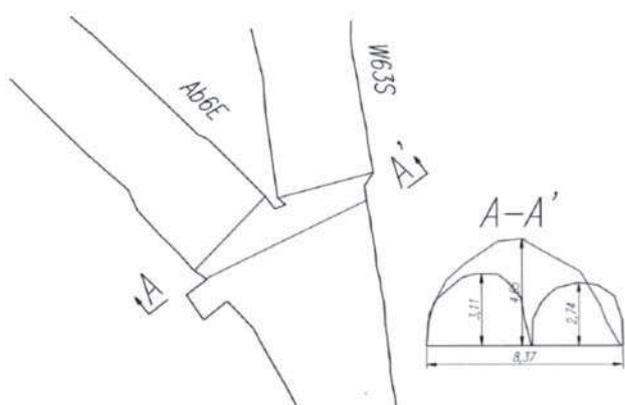
Rys. 6. Zdjęcie sytuacyjne skrzyżowania wytycznej W63S z przekopem Ab6E

Fig. 6. Situation in the region of junction

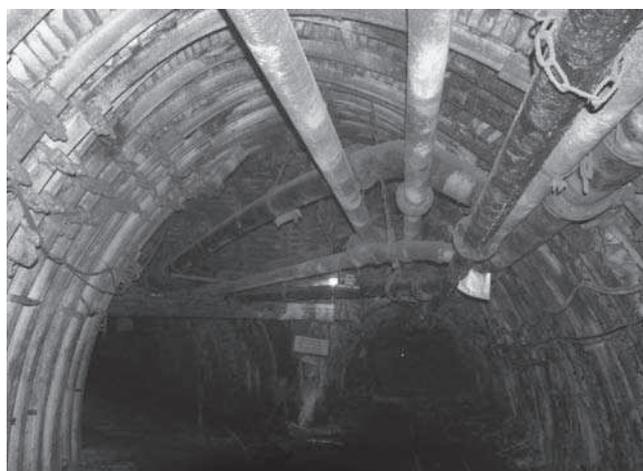
Rys. 7. Widok skrzyżowania wytycznej W63S z przekopem Ab6E

Fig. 7. View of junction of main gallery W63S with cross heading Ab6E

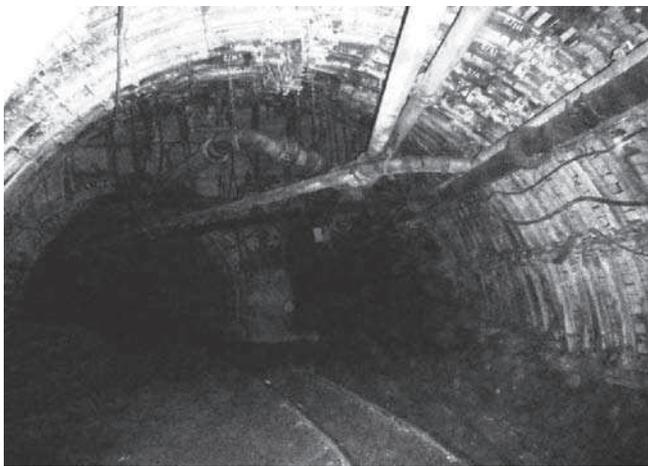
Rys. 8. Widok przebudowanego skrzyżowania wytycznej W63S z przekopem Ab6E

Fig. 8. View of the reconstructed junction of main gallery W63S with heading Ab6E

Wariant pierwszy obejmował przebudowę skrzyżowania w obudowie łukowej podatnej w typoszeregu OŁW z kształtownika typu V36 jako skrzyżowanie łukowo-palmowe. Szerokość konstrukcji skrzyżowania zaprojektowano w przedziale od 5,7÷10,8 m, natomiast wysokość od 3,8÷5,8 m. Rozstaw odrzwi obudowy zawierał się w przedziale od 0,35÷0,45 m. Takie rozwiązanie konstrukcji skrzyżowania pozwoliło uzyskać liniowe położenie odrzwi obudowy w stropie i ociosach wyrobiska, a tym samym pozwoliło uzyskać prostą możliwość jego wzmocnienia (dodatkowej stabilizacji) za pomocą podciągów stalowych.

Analizując koszty zakupu konstrukcji poszczególnych typów rozwiązań skrzyżowania wytycznej W63S z przekopem Ab6E, konieczność i koszt wykonania obudowy wstępnej dla skrzyżowania portalowego, a co najważniejsze zapewnienie bezpiecznych warunków pracy w trudnych warunkach geologiczno-górnictwa w jakich znajdowało się przedmiotowe skrzyżowanie, kopalnia przystąpiła do wykonania przebudowy skrzyżowania w wariantcie łukowo-palmowym. Widok przebudowanego skrzyżowania w wariantcie łukowo-palmowym przedstawia rysunek 8.

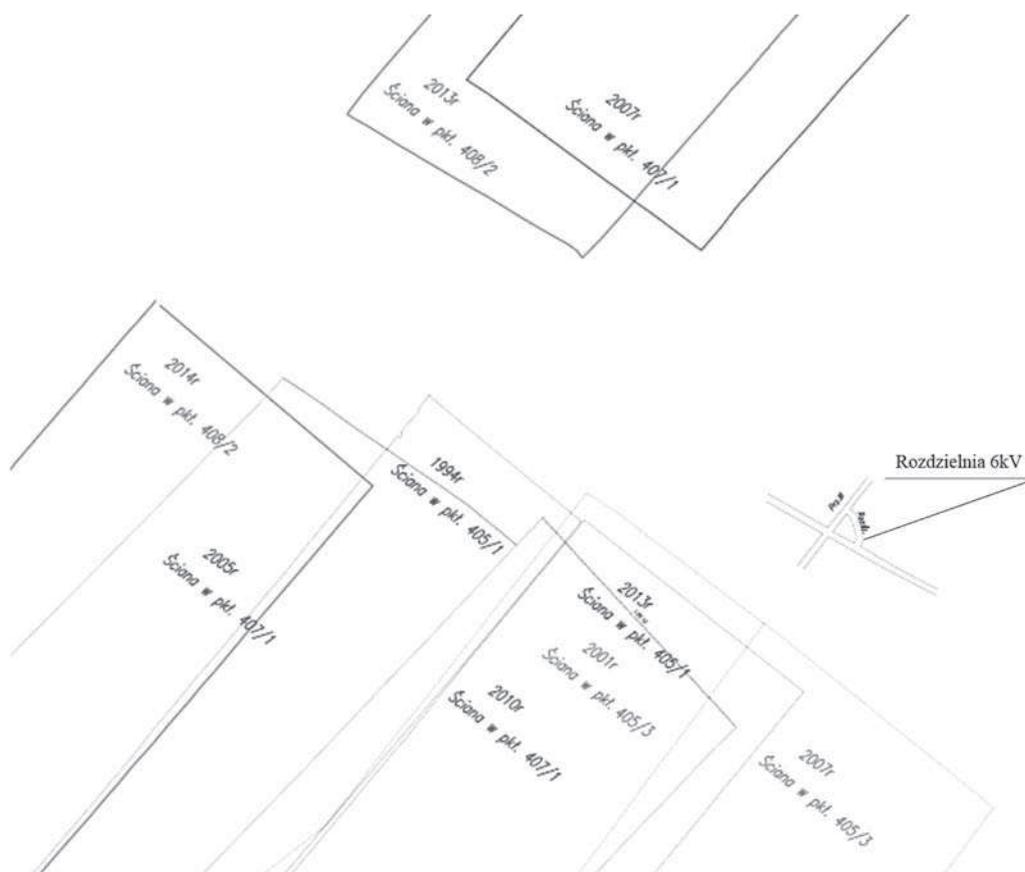
Rys. 9. Przebieg eksploatacji górniczej w rejonie rozdzielni 6 kV na poziomie 850 m prowadzonej w latach 1994÷2013

Fig. 9. Course of mining exploitation in the region of switching station 6 kV at the level of 850 m carried out in the years 1994÷2013

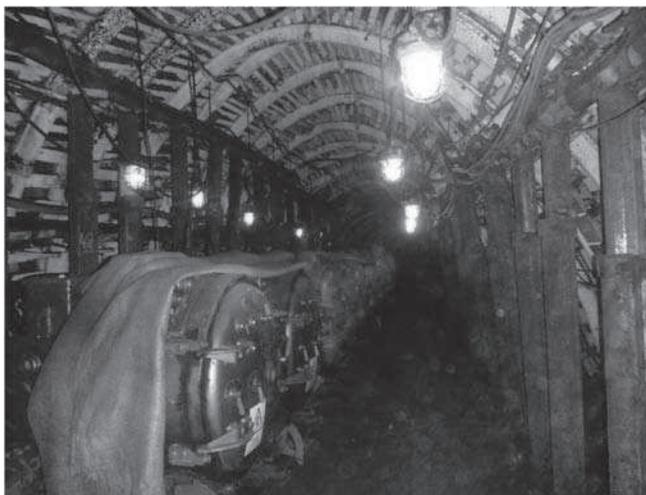
Rys. 10. Widok wzmocnienia obudowy podporowej rozdzielni 6 kV

Fig. 10. View of the reinforcement of support in switching station 6 kV

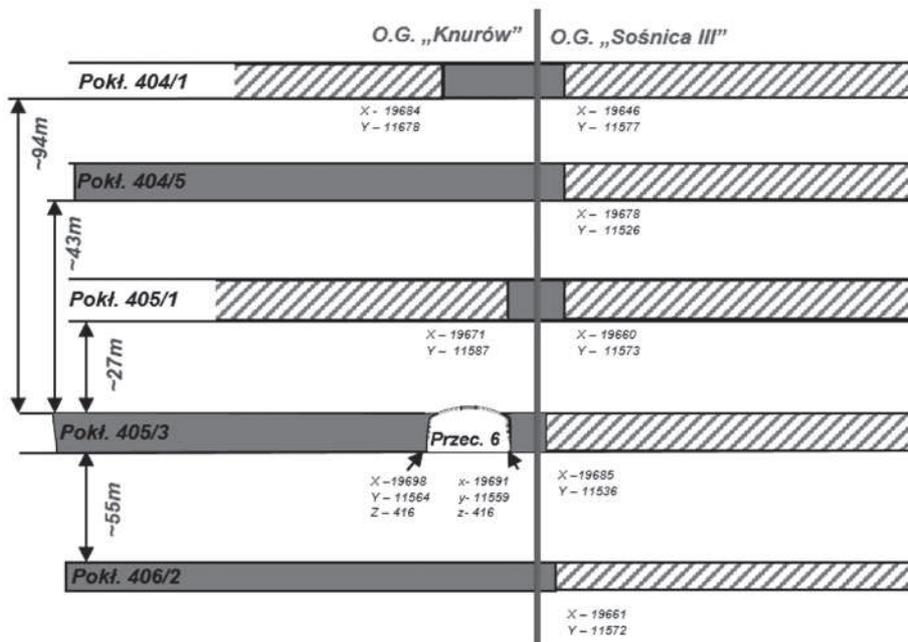
Rys. 11. Zaszłości eksploatacyjne w przecince ścianowej nr 6 w rejonie chodnika nadścianowego

Fig. 11. Abandoned workings in longwall entry no. 6 in the region of upper gallery

10^4 J. Usytuowanie przebiegu zasłochi eksploatacyjnych względem przecinki ścianowej nr 6 w pokładzie 405/3 przedstawiono na rysunku 11 i 12.

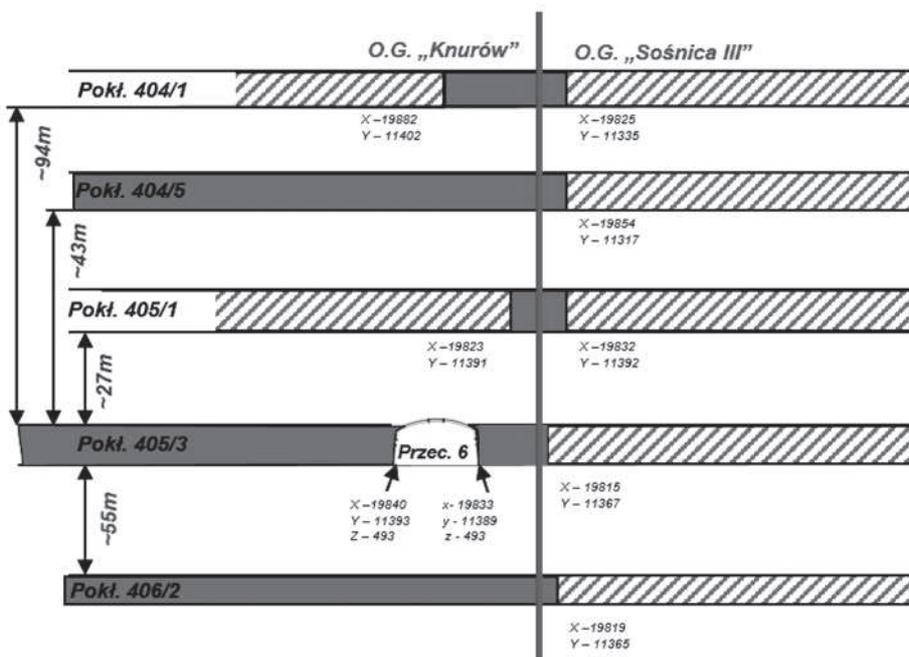
Rys. 12. Zaszłości eksploatacyjne w przecince ścianowej nr 6 w rejonie chodnika podścianowego

Fig. 12. Abandoned workings in longwall entry no. 6 in the region of bottom gallery

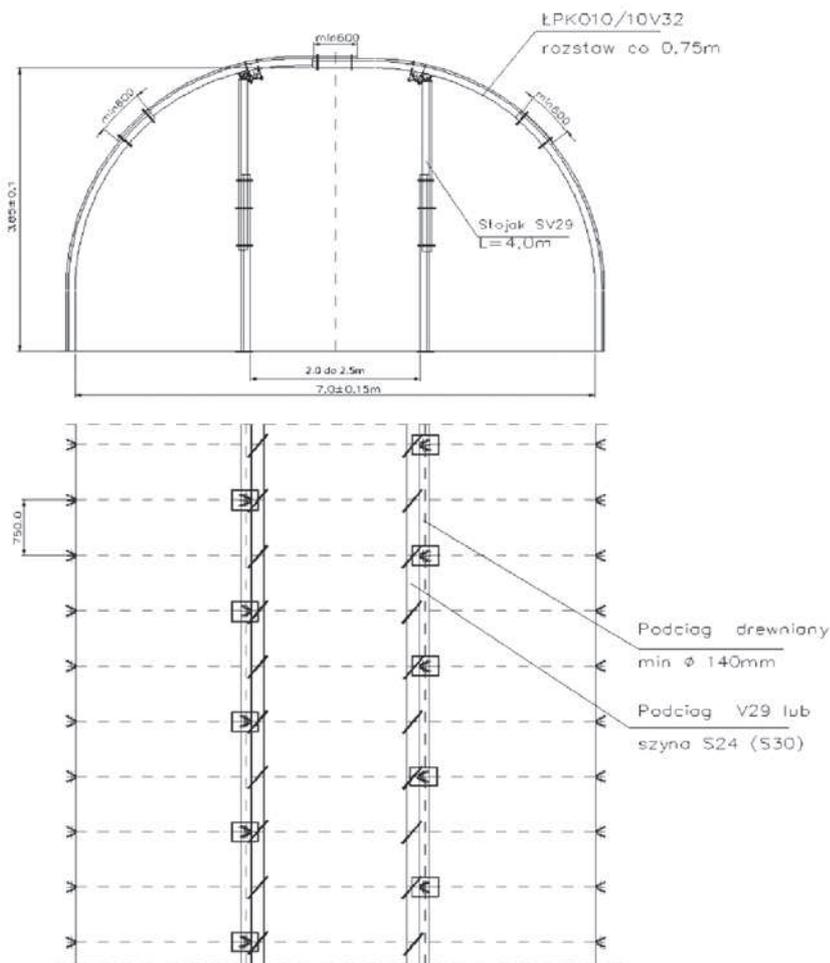
Rys. 13. Ogólny schemat odrzwi obudowy dla przecinki zbrojeniowej nr 6 w pokładzie 405/3

Fig. 13. General scheme of support for longwall entry no. 6 in the seam 405/3

Dla powyższych niekorzystnych warunków geologiczno-górnicych zastosowano obudowę podporową łukową typoszeręgu ŁPKO/10/10 z kształtownika V32 za stali o podwyższonych parametrach mechanicznych S480W przy rozstawie odrzwi co 0,75 m. Konstrukcję obudowy stabilizowano dodatkowo dwoma podciągami stalowymi, a pod każde odrzwi obudowy budowano stojak cierny typu SV29t, a niekiedy z uwagi na zróżnicowane warunki geologiczno-górnicych budowano po dwa stojaki cierne. Ogólny schemat wzmocnienia odrzwi obudowy dla przecinki zbrojeniowej przedstawia rysunek 13.

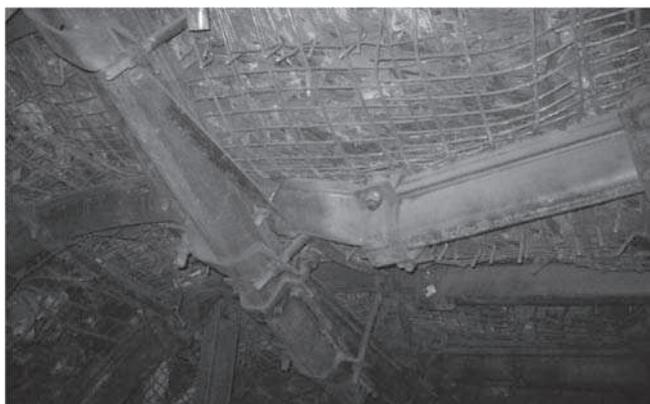
Rys. 14. Przykład deformacji obudowy podporowej przecinki zbrojeniowej nr 6 w pokładzie 405/3

Fig. 14. Example of deformation of support in longwall entry no. 6 in the seam 405/3

Określone niekorzystne warunki geologiczno-górnicych ujawniły się w przecince zaciskaniem poziomym i pionowym wyrobiska, deformacją łuków stropnicowych (rys. 14), deformacją podciągów stalowych, znacznymi zsuwami w złączach obudowy, a także wypiętrzeniem spągu, co było przyczyną konieczności wykonanie pobierki spągu na całej długości przecinki po zakończeniu jej drażenia. Widok przecinki przygotowanej do rozpoczęcia etapu zbrojenia ściany przedstawia rysunek 15.

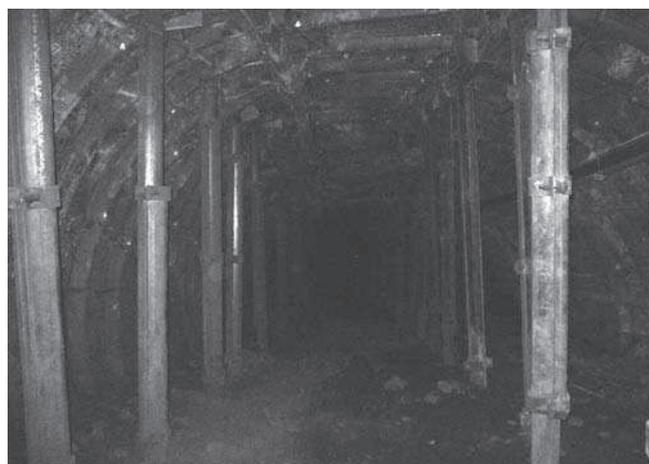
Rys. 15. Widok przecinki zbrojeniowej nr 6 w pokładzie 405/3 po wykonanej pobierce spągu

Fig. 15. View of longwall entry no. 6 in the seam 405/3 after floor cutting out

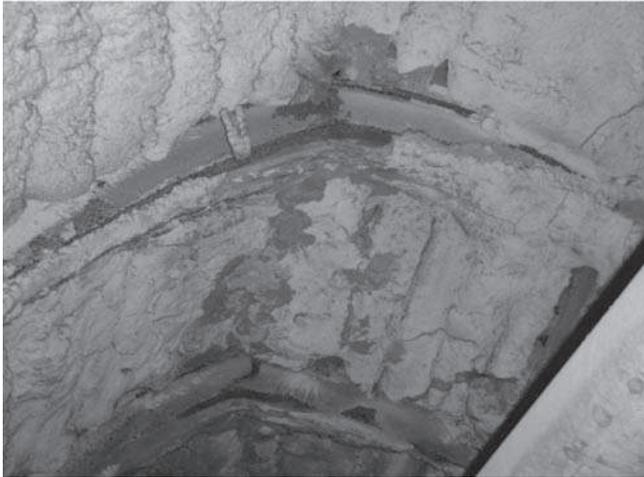
Rys. 16. Widok pękniętych luków stropnicowych uprzednio pokrytych betonem natryskowym

Fig. 16. View of the cracked support arch previously coated with shotcrete

współpracować z górotworem w sposób aktywny poprzez zastosowanie wykładki mechanicznej lub obudowy kotwiowej. Stosowanie w takich warunkach betonu natryskowego może również stanowić wzmocnienie obudowy podporowej jak i jej zabezpieczenie przed wpływem atmosfery kopalnianej, jednakże wykonanie betonu natryskowego na odrzwiach obudowy z nieuszczelną wykładką może ujawnić się niekiedy jego pękaniem lub odpadaniem (rys. 16).

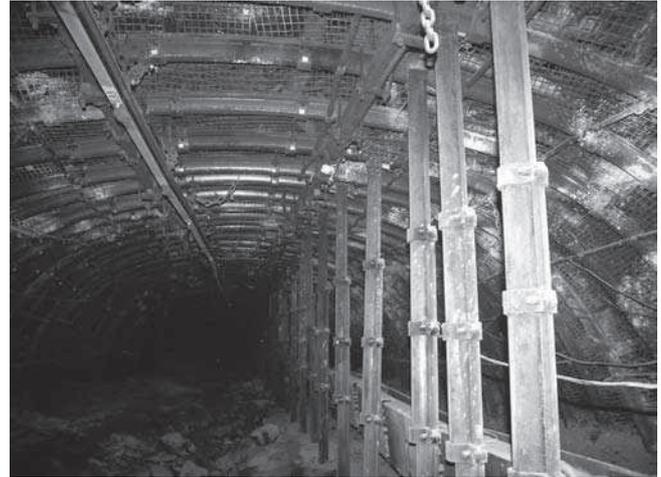
Rys. 17. Widok obudowy rozcinu 15c ŁPSP3R-V32/4/8,2x3,8 wzmocniona stojakiem podporowym w rozstawie co 1,5 m

Fig. 17. View of longwall entry no. 15c supported by ŁPSP3R-V32/4/8,2x3,8 and reinforced by prop with spacing of 1,5 m

Utrzymanie stateczności wyrobisk korytarzowych (chodniki przyścianowe, przecinki ścianowe) zapewniając tym samym ciągłość produkcji ścian wydobywczych oraz ich szybki i bezawaryjny rozruch wykonanych w rejonach wpływu zaszości eksploatacyjnych, powinno opierać się przede wszystkim na właściwym doborze konstrukcji obudowy uwzględniającym koncentrację dodatkowych naprężeń. Stosowanie obudowy podporowej dla przecinek ścianowych w zróżnicowanych warunkach geologiczno-górnich wymaga zabudowy dodatkowych podpór stalowych, które stanowią ograniczenie na etapie transportu sekcji obudowy zmechanizowanej do projektowanej ściany, jak również stanowią utrudnienie w razie konieczności wykonania pobierki spągu, gdyż wymaga to ich wybudowy, a następnie ich ponownej zabudowy. Rozwiązanie konstrukcji obudowy dla przecinek ścianowych o dużych gabarytach oprócz zapewnienia jak największego rozstawu odrzwi obudowy, powinno dążyć do ograniczenia liczby stosowania podpór stalowych. Zastosowanie w kilku polskich kopalniach węgla kamiennego typoszeru obudów spłaszczonych ŁPSP w trudnych warunkach geologiczno-górnich, potwierdziło swą przydatność poprzez unikanie nadmiernego zagęszczenie rozstawu odrzwi obudowy oraz znaczne ograniczenie ilości dodatkowych podpór stalowych (rys. 17) [15].
