OCENA BIOTECHNICZNEJ ZABUDOWY WĄWOZÓW ZBOCZOWYCH W OPOCE DUŻEJ (WYŻYNA LUBELSKA)

EVALUATIONS OF BIOTECHNICAL CONSOLIDATIONS OF SLOPES GULLIES IN OPOKA DUŻA (LUBLIN UPLAND)

W pracy przedstawiono ocenę skuteczności przeciwoerozyjnej zabudowy wąwozów zboczowych w miejscowości Opoka Duża na Wyżynie Lubelskiej.

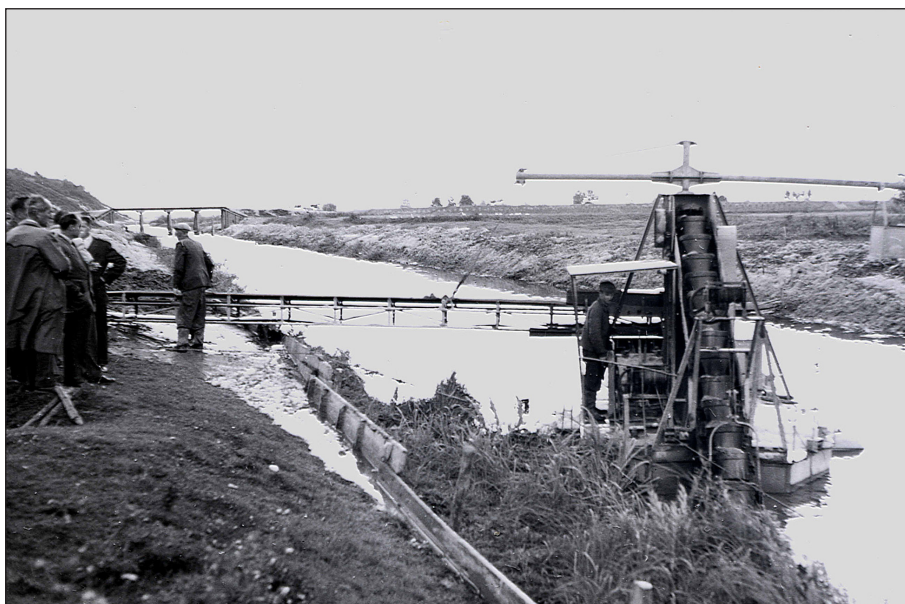
Fot. 1. Ujściowy odcinek koryta Sanny w trakcie bagrowania (1959 rok)
Photo 1. Depositional zone of Sanna river during dredging (1959)

zów głównych i rozgałęzień bocznych. Materiał ziemny wynoszony przez wodę utworzył u wylotów wąwozów stożki deluwialne o promieniach dochodzących do 100 m i zamulał ujściowy odcinek koryta Sanny zmuszając do ciągłego bagrowania (fot. 1). Tylko w 1959 roku z koryta Sanny wydobyto 7300 m³ namulów [Kisyński].

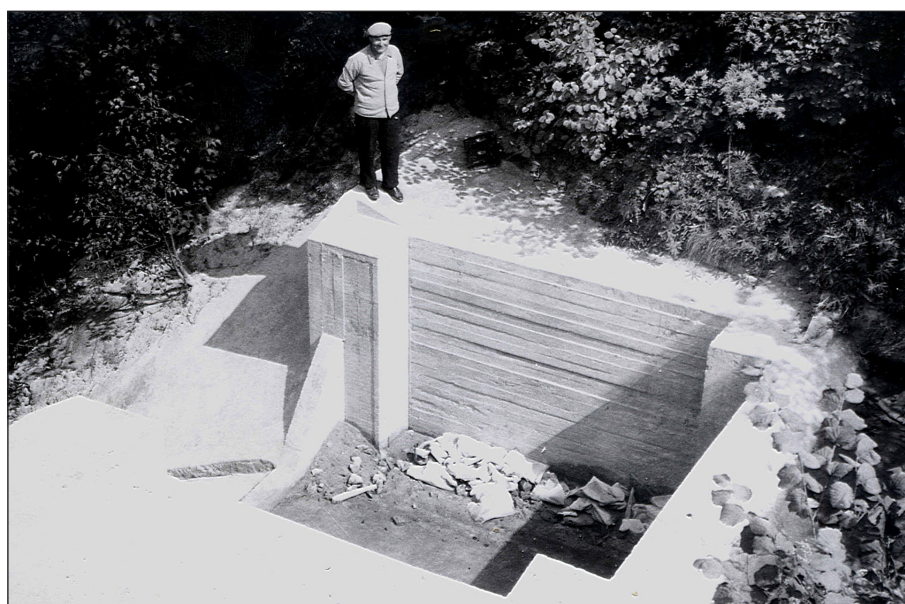
Fot. 2. Stopień skrzynkowy umacniający próg erozyjny (1964 rok)
Photo 2. A box inlet spillway used to reinforce the erosion threshold (1964)

w postaci 21 stopni skrzynkowych o wysokościach do 2 m (fot. 2) i 31 progów żelbetowych o wysokościach około 1 m (fot. 3), budowę dwóch zapór przeciwrumowiskowych (fot. 4) zamykających dwa największe wąwozy (nr 2 i 3) oraz dwóch koryt odpływowych przez stożki deluwialne.

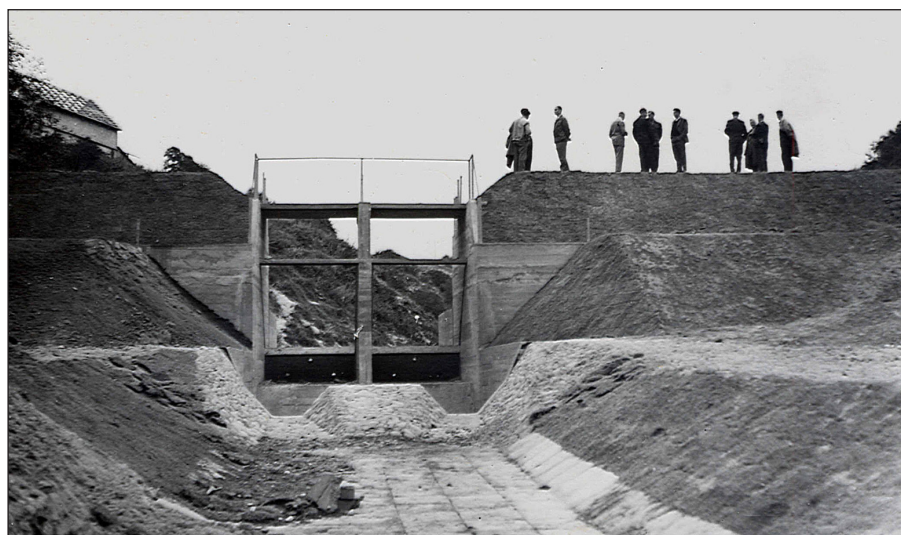
Fot. 4. Zapora przeciwrumowiskowa zamykająca wąwóz. Poniżej niej koryto odpływowe odprowadzające wodę przez stożek deluwialny
Photo 4. The anti-rubble barrier closing the mouth of a gully. Below a channel leading the outflow through the deluvial cone can be seen

Zapory przeciwrumowiskowe wykonane u wylotów wąwozów nr 2 i 3, których zadaniem było zatrzymywanie wynoszonego materiału glebowego, spełniły swoje zadanie, chociaż spodziewano się, że zatrzymają znacznie więcej namulów niż to uczyniły. Przez cały okres funkcjonowania zabudowy nie zachodziła potrzeba podniesienia rzędnych piętrzenia zapór, ponieważ do chwili obecnej nie zostały one zakolmatowane (rzędna dna nie zrównała się z rzędną piętrzenia zapory). Fakt ten można tłumaczyć mniejszym dopływem materiału glebowego, który zatrzymywany był w górnej części wąwozów przez skutecznie działającą zabudowę techniczno-biologiczną. Przy właściwej zabudowie wąwozu żelbetowa zapora przeciwrumowiskowa może być zastąpiona mniejszą i tańszą budowlą (progiem żelbetowym, stopniem skrzynkowym lub groblą ziemną). Za takim rozwiązaniem przemawia również fakt, że wraz z upływem czasu rozwijająca się roślinność będzie coraz lepiej chronić glebę przed procesami erozji wodnej, a w związku z tym ilość wyerodowanego materiału glebowego wynoszonego z wąwozu będzie się zmniejszać.

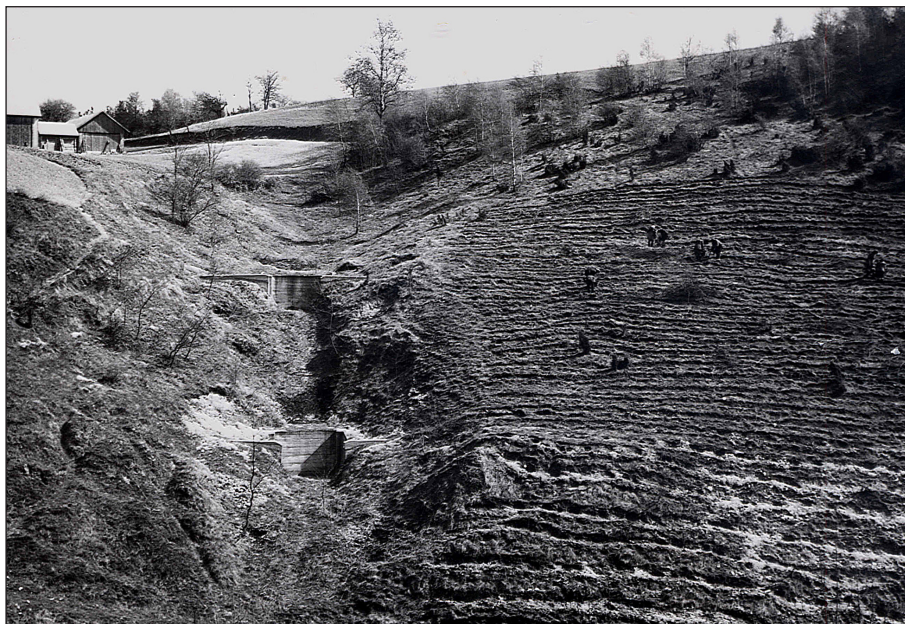
Fot. 5. Zalesianie stromych ścian wąwozu nr 2 na przygotowanych minitarasach naorywanych. Z lewej strony widoczne dwa stopnie skrzynkowe w odnodze bocznej wąwozu

Photo 5. Foresting plowed-on miniterraces on steep slopes of no. 2 gully. Two box inlet spillways in a arm-gully can be seen on the left

cą poprzecznych grobelek ziemnych i żywopłotów wiklinowych. Skarpy wąwozów umocniono płótkami faszynowymi. Po wykonaniu zabudowy technicznej przystąpiono do umocnień biologicznych. Pod zalesienia na stromych ścianach wąwozów wykonano minitarasy naorywane (fot. 5) i talerzowe.

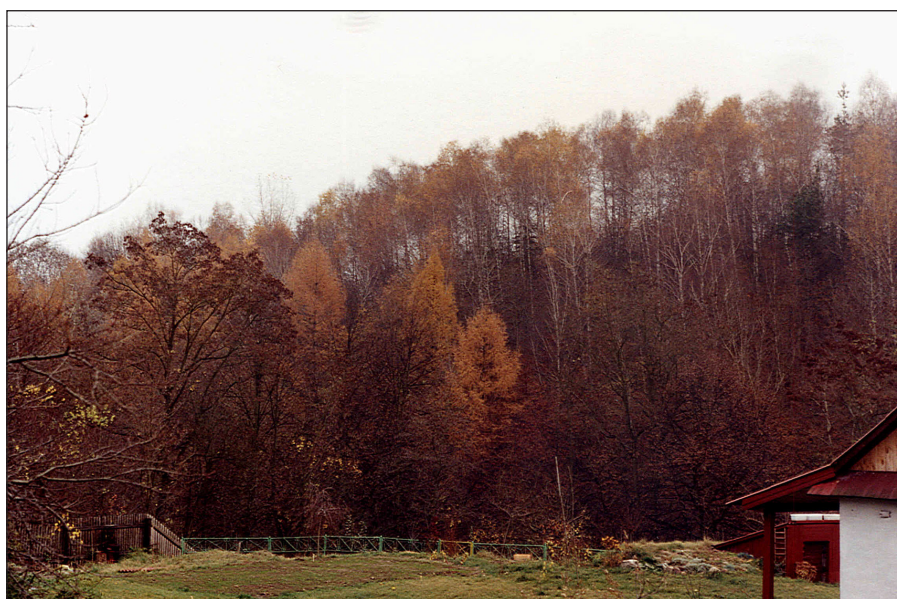
Las zajmuje powierzchnię około 58 ha, co stanowi 28,5% ogólnej powierzchni zlewni wąwozów. Zbocza wąwozów porasta obecnie drzewostan mieszany, w skład którego głównie wchodzi: jesion wyniosły (*Fraxinus excelsior* L.), brzoza brodawkowata (*Betula pendula* ROTH.), topola osika (*Populus tremula* L.), modrzew europejski (*Larix decidua* Mill.), lipa drobnolistna (*Tilia cordata* MILL.), klon jawor (*Acer pseudoplatanus* L.), sosna pospolita (*Pinus silvestris* L.), dąb bezszypułkowy (*Quercus petraea* LIEBL.) i szypułkowy (*Quercus robur* L.). Drzewostan ten stanowi górne piętro o wysokości od 16 do 22 m i pokrywa od 30 do 80% powierzchni zboczy wąwozów (fot. 6).

**Fot. 6.** Widok fragmentu zalesionego wąwozu nr 2 (część zbocza jak na fot. 5)**Photo 6.** Forested no. 2 gully (part of the slope, as on photo 5)
