# Ocena zdolności rewitalizacyjnej wybranego obiektu zabytkowego na przykładzie dworu w Klicach

Celem artykułu jest przybliżenie zagadnień związanych z rewitalizacją i renowacją obiektów zabytkowych poprzez pokazanie procesu oceny zdolności rewitalizacyjnej zabytkowego dworu w Klicach na Mazowszu Północnym.

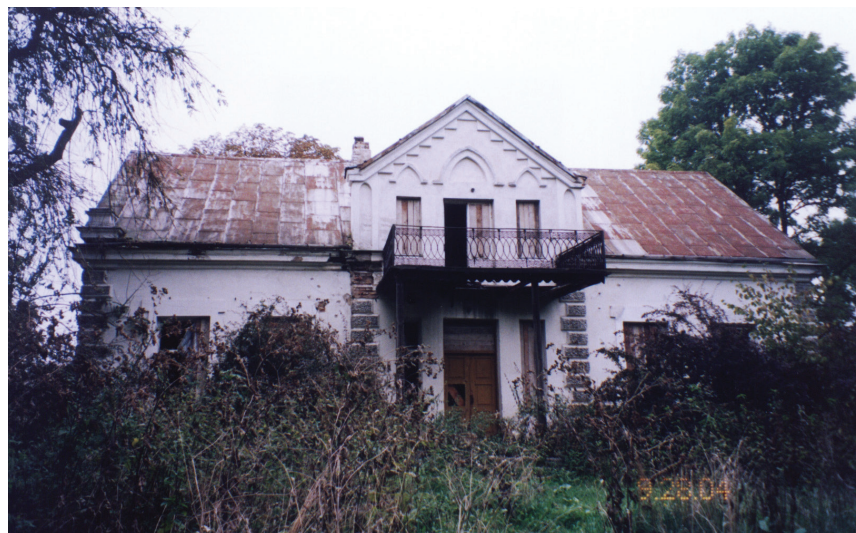
Fot. 1. Stan dworu w 2004 r.

nosi cechy neorenesansu. Elewacja zawiera ozdobne detale – okna ujęte w gładkie obramienia, boniowane naroża. Całość elewacji wieńczy gzyms. Na fotografiach (fot. 1. i fot. 2.) zilustrowano stan dworu w 2004 r. i jego stan obecny [6, 7].

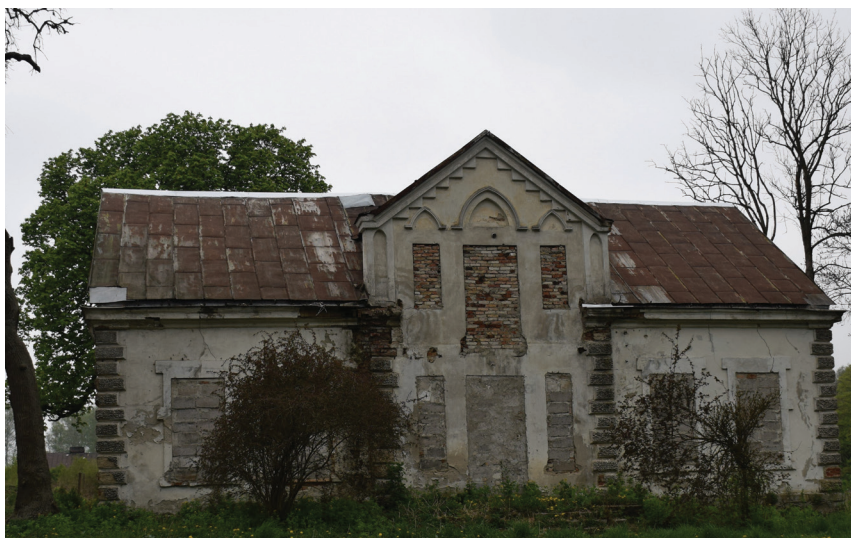
Fot. 2. Obecny stan dworu

oraz owady działające szkodliwie na strukturę drewna. Pierwotnie dach został pokryty dachówką. W późniejszym okresie została ona wymieniona na blachę cynkową, która zachowała się od strony wschodniej dworu (fot. 2.). W budynku znajdują się dwa ciągi kominowe wykonane z cegły pełnej, przylegające do ścian poprzecznych hallu. Część wystająca ponad powierzchnię dachu została zburzona i zakryta blachą.

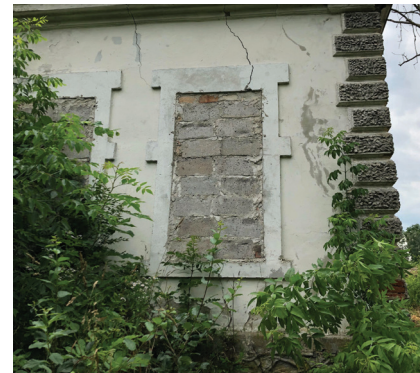
cm (rzędne +4,06 oraz +4,01). Znaczną różnicą cechuje się też poziom wierzchu cokołu (rzędne +0,00 oraz +0,12). Rozbieżności wysokości spowodowane są najprawdopodobniej przez osiadanie budynku, a także niszczenie struktury materiałów (wietrzenie cegły i zaprawy) oraz korozję, czego potwierdzeniem są widoczne pęknięcia konstrukcji murów (fot. 3., fot. 4.).

Fot. 3. Ściana wschodnia – pęknięcia i rysy

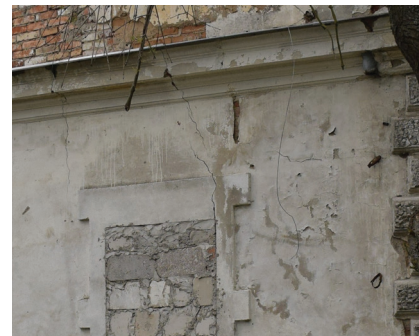
Fot. 4. Ściana południowa – pęknięcia i rysy

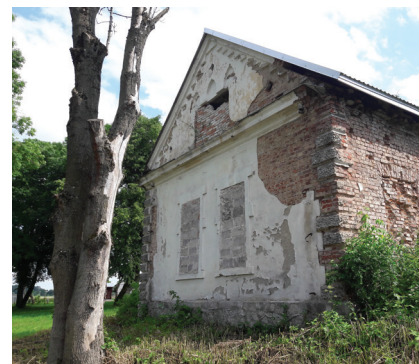
Ściany nie posiadają izolacji termicznej. Tynki wewnętrzne i zewnętrzne są w złym stanie (fot. 5.). Nad podmurówką występuje izolacja pozioma wykonana z papy. Podczas pomiarów nie stwierdzono występowania wykwitów grzybów.

Fot. 5. Elewacja północna z widocznymi ubytkami tynku

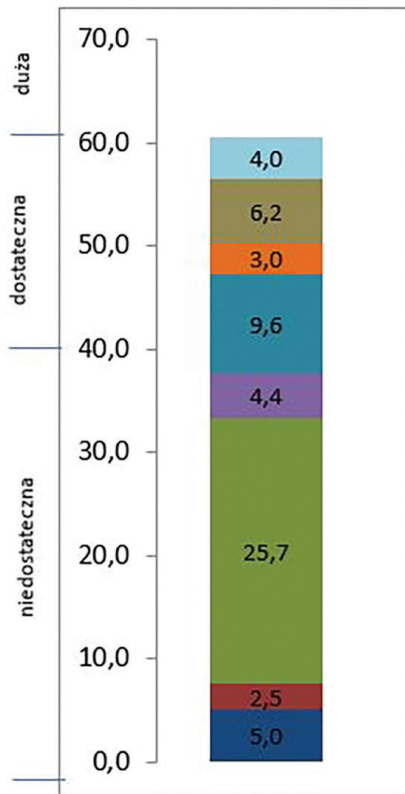
Rys. 5. Ocena zdolności rewitalizacji i renowacji oraz poszczególnych aspektów związanych z procesem

Podsumowując wszystkie części tabeli (tab. 1.1–1.8), w wyniku analizy wielokryterialnej uzyskano 60,5 punktu i stwierdzono, że rewitalizacja jest zalecana, a jej zdolność duża (rys. 5.).
