## WPŁYW NAPRĘŻEŃ WSTĘPNYCH W OKOLICY WIERZCHOŁKA KARBU NA TRWAŁOŚĆ ZMĘCZENIOWĄ ŁOPATKI SPRĘŻARKI

## INFLUENCE OF INITIAL STRESS AFTER IMPACT OF HARD OBJECT FOR FATIGUE LIFE OF THE COMPRESSOR BLADE

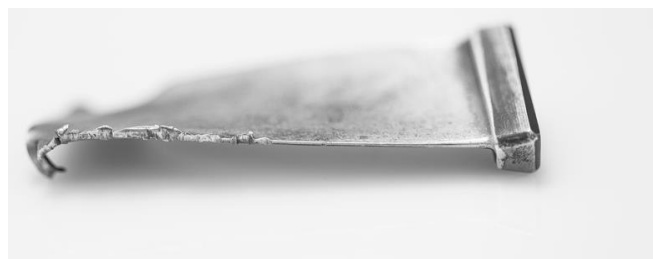
Rys. 1. Widok uszkodzonej łopatki sprężarki

Łopatki z silników turbinowych należą do grupy elementów zwanych krytycznymi. Przepływ powietrza wymagany do uzyskania odpowiedniego ciągu samolotu, powoduje tworzenie efektu ssącego, który może unosić i wciągać małe elementy z obszaru wokół silnika. Kolidująca obracająca się łopatka z twardym obiektem (np. kamieniem) jest częstą przyczyną powstawania uszkodzeń na powierzchni tych elementów silnika (rys. 1 i 2). Łopatki sprężarek osiowych pracują w warunkach dużych prędkości obrotowych, sięgających nawet do 40000 RPM. Wspomniana prędkość obrotowa powoduje powstanie dużych sił odśrodkowych. Siły te wywołują powstanie naprężeń promieniowych w całej łopatce. W przypadku łopatek z uszkodzeniami wywołanymi przez kolizję z twardym obiektem - FOD (z ang. Foreign Object Damage) obserwowane jest pojawienie się naprężeń wstępnych, które skutkują skróceniem żywotności danego elementu. Niejednokrotnie, kolizja łopatki z twardym obiektem może spowodować powstanie wysokich naprężeń w okolicy wierzchołka karbu. Uszkodzenia przyspieszają proces zmęczenia materiału.

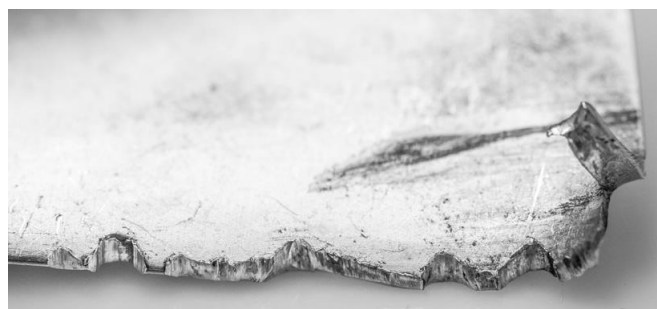
Rys. 2. Powiększony obraz uszkodzonej krawędzi natarcia łopatki sprężarki.

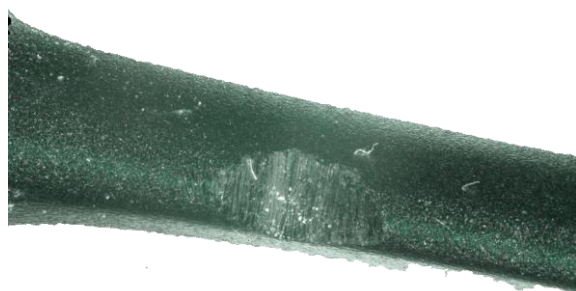
Rys. 3. Widok dwóch różnych karbów na krawędzi natarcia: a) utworzonego przez wybranie materiału, b) utworzonego poprzez uderzenie

ki z dwoma różnymi typami karbu. W obu przypadkach analizy, amplituda drgań była mierzona przy użyciu skaningowego wibrometru laserowego POLYTEC PSV-H400. Badania zostały przeprowadzone dla dwóch łopatek sprężarki z silnika PZL-10W. W pierwszym przypadku, karb typu V został wykonany poprzez wybranie materiału, na wysokości 3 [mm] od stopki łopatki (rys. 3a). Łopátka z drugiej analizy ma te same parametry geometryczne karbu, z tą różnicą, że karb powstał w wyniku uderzenia twardym obiektem w krawędź natarcia. Taki sposób utworzenia karbu miał na celu zasymulować rzeczywiste uszkodzenie (rys. 3b) pojawiające się na łopatce. W obu przypadkach badania, karb miał głębokość 0,5 [mm]. Intensywność wymuszenia, w trakcie prób, wynosiła 10g (1g jest równe przyspieszeniu ziemskiemu,  $9,81[m/s^2]$ ). Amplituda przemieszczeń wierzchołka łopatki wynosiła 1,8 [mm]. W trakcie badań eksperymentalnych analizowano tylko pierwszą postać drgań rezonansowych, która ma charakter giętny. Drgania giętne powodują oscylację naprężeń, co w rezultacie wywołuje zmęczenie materiału łopatki. Po określonej liczbie cykli zaobserwowano inicjację pęknięcia.

W wyniku wgniatania, zaobserwowano wypłynięcie materiału (rys. 6) po obu stronach łopatkę. Maksymalne przemieszczenia na kierunku osi Y (rys. 7) są równe 0,155 [mm]. Uzyskany kształt karbu odpowiada kształtowi uzyskanemu w trakcie analizy eksperymentalnej (rys. 3b). Wypłynięcie materiału powstało na wskutek uplastycznienia materiału w obszarze kontaktu. Odkształcenie plastyczne spowodowało umocnienie materiału i powstanie naprężeń ścisających w okolicach wierzchołka karbu co wpływa na zwiększenie wytrzymałości tego elementu. Dodatkowo, wypłynięcie boczne materiału powoduje lokalne zwiększenie szerokości łopatkę (o około 0,3 [mm]). W rezultacie, w trakcie zginania, pomimo dużych sił
